Untersuchung des Reinacher Dorfbaches

Zeitschrift: **Tätigkeitsbericht der Naturforschenden Gesellschaft Baselland**

Band (Jahr): **18 (1948-1949)**

E. Untersuchung des Reinacher Dorfbaches

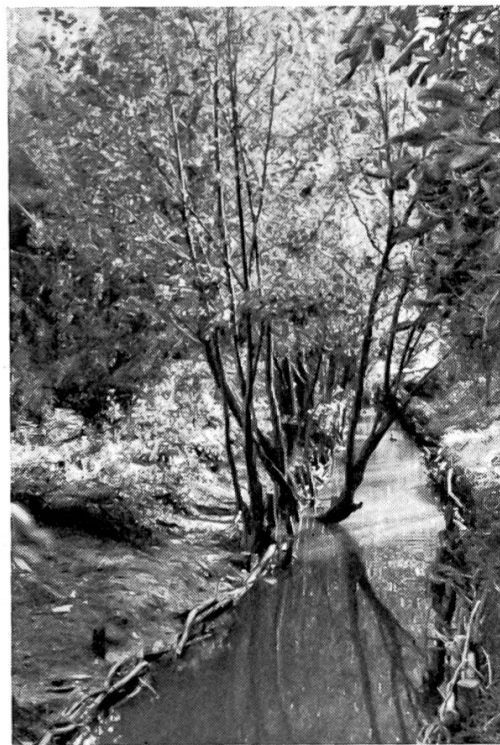
Abbildung 50. Reinacher Dorfbach im Entengarten oberhalb Probefassungsstelle 2. Blick bachaufwärts. 16.10.1946
(Phot. E. W.)

Als eigentliche Quelle des Reinacher Dorfbaches ist heute eine oberhalb (südwestlich) des Erlenhofes mündende Drainageleitung zu betrachten (= Probefassungsstelle 0). Oberhalb dieser Stelle ist das Bachbett durch die Drainage trockengelegt. Beim Erlenhof ist der Bachlauf etwas gestaut; der Stau dient als Entenweiher (Abb. 50).

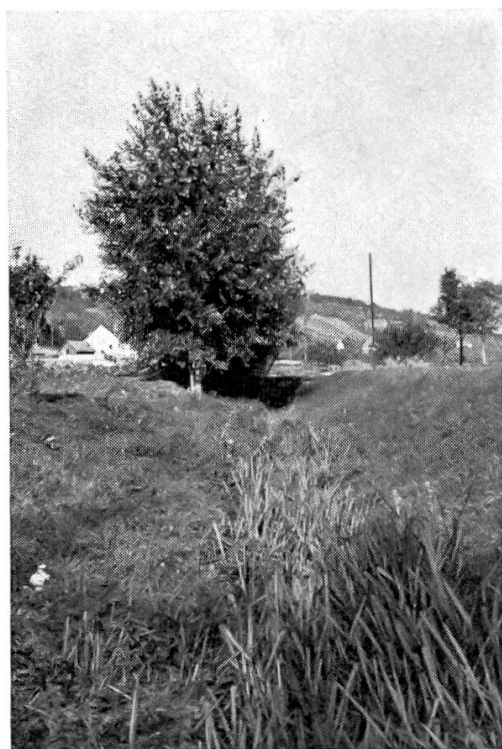
Abbildung 52. Reinacher Dorfbach unterhalb Erlenhof, Probefassungsstelle 4, Blick bachabwärts. Verkräutung mit *Sparganium ramosum*. 16. 10. 1946 (Phot. E. W.)

Die Gewässerstrecke unterhalb des Erlenhofes ist stark verkrautet (Abb. 52). Die Breite des Gewässers beträgt ungefähr 75 cm.

Unterhalb von Probefassungsstelle 3 ist der Bach durch eine dichte emerse Krautschicht gekennzeichnet, die vom Igelkolben *Sparganium ramosum* gebildet wird (Abb. 52). Weiter sind *Elodea* und *Agrostis* bis zum Ende des offenen Gewässers noch vereinzelt vorhanden. Zu diesen Arten gesellte sich am 28. 5. 1950 auch die Schwertlilie *Iris pseudacorus* L. Je mehr Abwassereinläufe dem Bächlein zufließen, desto mehr macht sich diese Verkrautung im allgemeinen Aspekt geltend. Als Folge der Kanalisationseinmündungen treten am Boden des Gewässers Faulschlammablagerungen auf, aus welchen Methan entweicht. Anlässlich der chemischen Untersuchungen konnte in diesem Faulschlamm der Röhrenwurm *Tubifex tubifex* zeitweise massenhaft festgestellt werden.

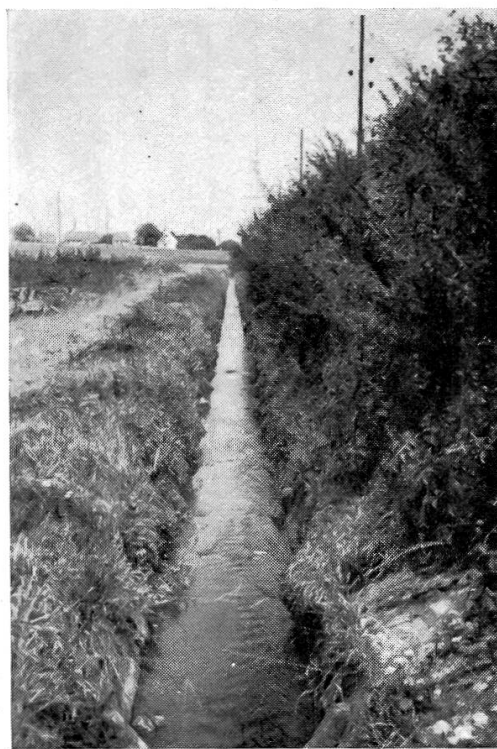
Abbildung 53. Offenes Gerinne des Reinacher Dorfbaches unterhalb Probefassungsstelle 9. 30. 7. 1947 (Phot. H. S.)

Über die Bauweise des künstlichen Gerinnes zwischen den Probefassungsstellen 7 und 10 orientiert die Abbildung 53. Die Breite des Wasserspiegels beträgt hier etwa 1,00 m.

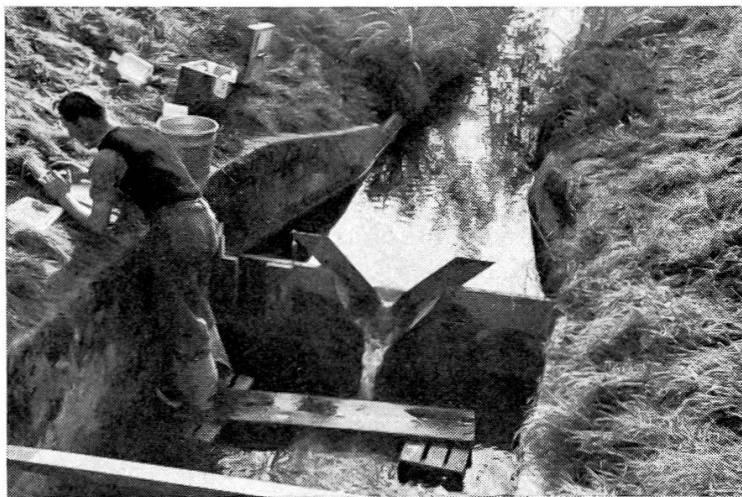
Abbildung 54. Messtelle 6 des Reinacher Dorfbaches. 16. 10. 1946 (Phot. E.W.)

Etwa 500 m bachabwärts der Brücke Erlenhof ist das Gewässer in einem Rohr (\varnothing 80 cm) kanalisiert. Der gesamte Abfluss des Gewässers aus dem Gebiet oberhalb des Dorfes Reinach wurde beim Einlauf des offenen Gewässers in das Rohr durch die Probefassungsstelle 6 (vgl. Abb. 54) erfasst.

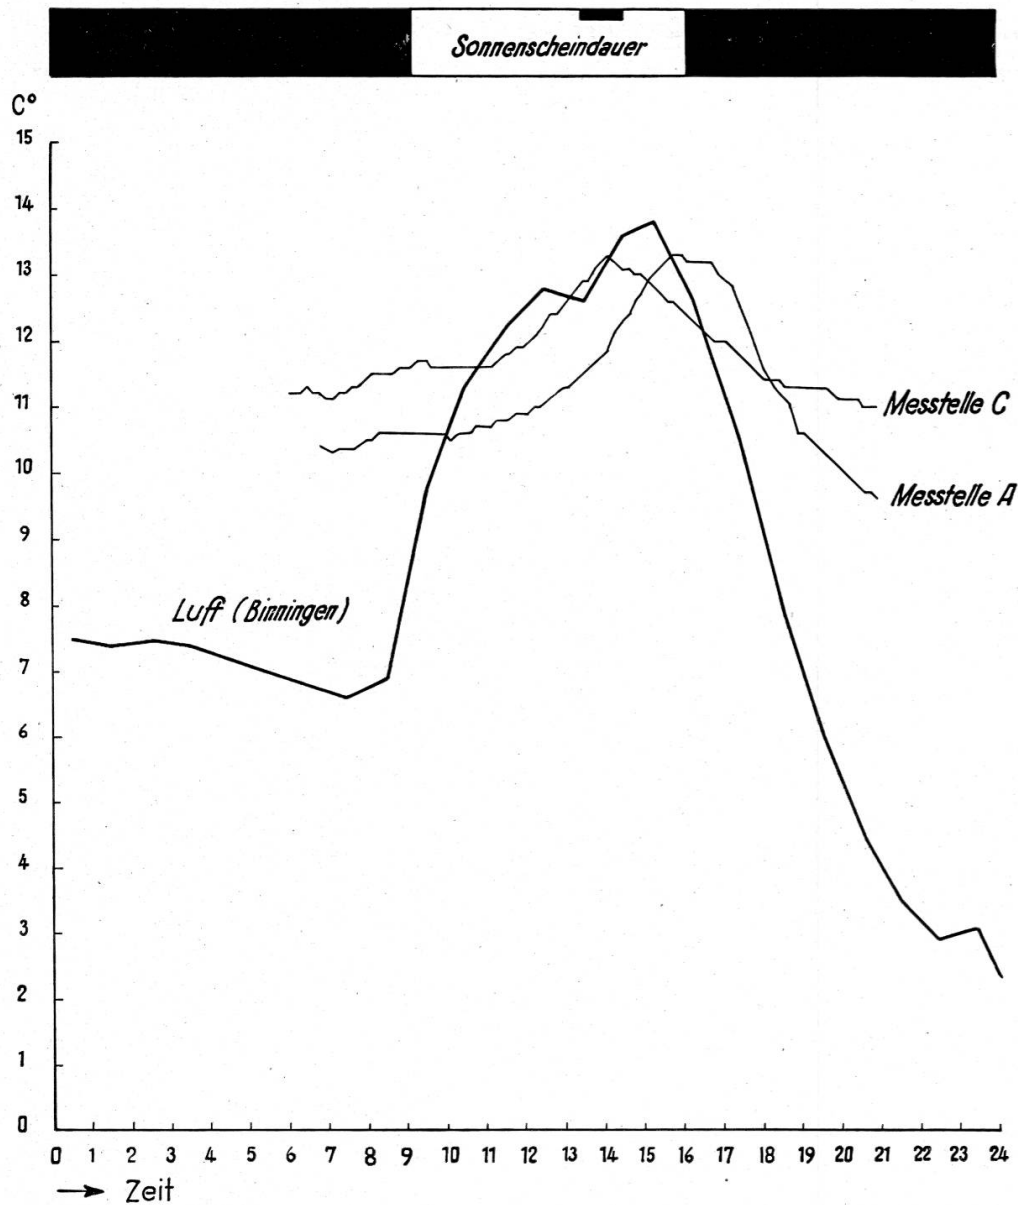
Abbildung 57. Temperaturen des Reinacher Dorfbaches und der Luft am 16. 10. 1946

Auf Abb. 57 ist der Gang der Lufttemperatur am 16. 10. 1946 bei der Meteorologischen Anstalt Binnigen-St. Margarethen aufgetragen (Werte um 0030, 0130 usw.) und mit dem Gang der Wassertemperatur der Messtellen A und C verglichen. Über den Temperaturkurven ist die Sonnenscheindauer von Binnigen-St. Margarethen auf Grund der stundenweise (jeweilen von Beginn bis Schluss einer Stunde wahrer Ortszeit) zur Verfügung stehenden Prozentwerte graphisch aufgetragen. Die mittlere Lufttemperatur des 16. 10. 1946 (0030 bis 2430) betrug $8,17^{\circ}$ C und die gesamte Sonnenscheindauer 6,96 Stunden. Niederschläge waren am 16. 10. 1946 keine gefallen.

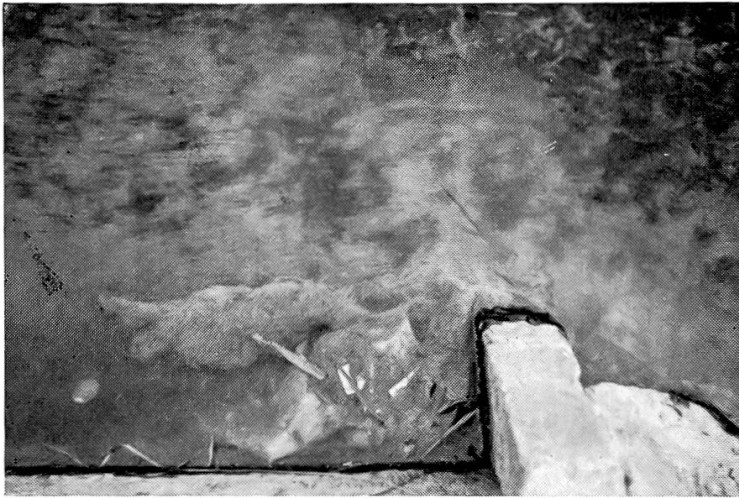
Abbildung 59. *Sphaerotilus*-Zotteln im offenen Gerinne des Reinacher Dorfbaches bei Probefassungsstelle 9. 16. 10. 1946 (Phot. E. W.)

Die Probefassungsstelle 9 welche unmittelbar nach der Wasserrückgabe des kanalisierten Baches liegt, war am 21. 3. 1950 dadurch gekennzeichnet, dass die Gewässersohle zu 80 bis 100% mit Rasen des Abwasserbakteriums *Sphaerotilus natans* und mit Fäkalien bedeckt war. Entsprechende Verhältnisse hatten auch während der chemischen Untersuchungen vom 16. 10. 1946 geherrscht (Abb. 59). Als weitere autochthone und in ihrem Charakter polysaprobe bis stark mesosaprobe Organismen können die Wimperinfusorien *Paramaecium aurelia*, *Colpidium colpoda* und *Glaucoma scintillans* sowie die Blualge *Chroococcus turgidus* betrachtet werden. Alle anderen teils polysaprobien, teils mesosaprobien und teils oligosaprobien Organismen waren aus dem offenen Gewässer oberhalb des Dorfes abgeschwemmt. Dies gilt auch für die Zuckmückenlarve *Chironomus*, welche im vorliegenden Betongerinne keine geeigneten Lebensbedingungen findet und zum grössten Teil als Leichen angeschwemmt wurde.
