# Restaurierung der Kapelle im Ranft : 500 Jahre nach dem Tod von Bruder Klaus

Autor(en): **Schmid, Felix / Schmid, Matthias**

Zeitschrift: **Nidwaldner Kalender**

Band (Jahr): **129 (1988)**

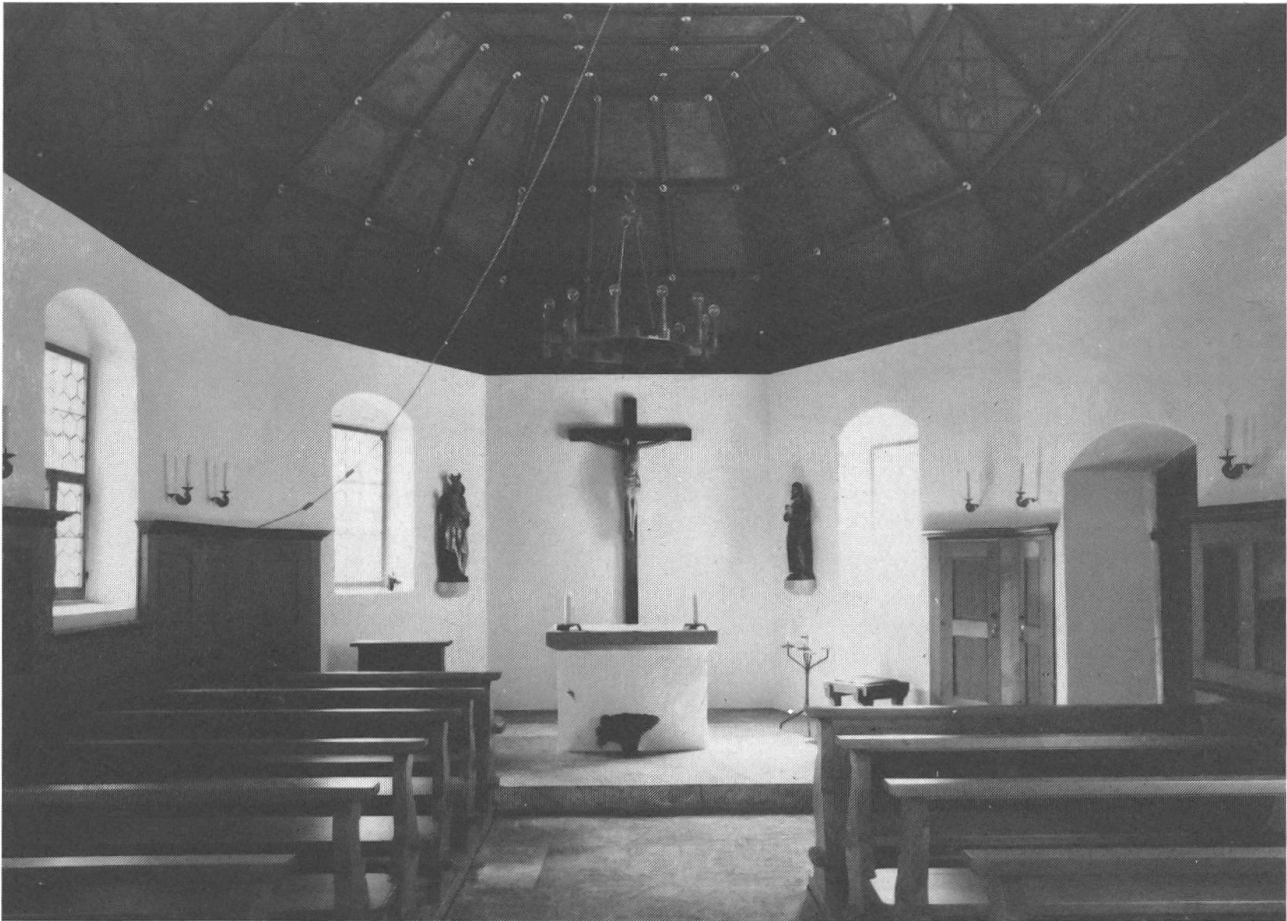
*Inneres der oberen Ranftkapelle mit bemalter Holzdecke und wertvollem Kruzifix aus dem 14. Jahrhundert.*

starke Kruzifix an der Stirnwand des Chors. Dieser Kruzifix dürfte in der 2. Hälfte des 14. Jahrhunderts entstanden sein. Er hat durch den Restaurator seine ursprüngliche Fassung zurückerhalten. Die Madonna an der linken Chorschräge stammt aus dem frühen 16. Jahrhundert, ihr Gegenstück rechts ist eine Figur des heiligen Bruder Klaus aus dem 17. Jahrhundert und zwar die verkleinerte Kopie einer älteren Figur aus dem Geburtshaus.

Besondere Sorge bereitete uns die Verschmutzung der Kapelle durch den Rauch der brennenden Votivkerzen. Wände und bemalte Holzdecke, Täfer und Bild-

werke, alles lag unter einer dicken Russ-Patina. Die Reinigung war aufwendig und es war zu befürchten, dass das Kapelleninnere innert Kürze wieder aussehender würde wie vor der Restaurierung, falls nicht eine neue Lösung für die Votivkerzen gefunden werden könnte. Andererseits galt es, einem Bedürfnis der Pilger Rechnung zu tragen und eine beliebte Tradition weiterleben zu lassen. So haben wir uns zu einem Kompromiss durchgerungen: Im Innern werden nur noch wenige Kerzen angezündet, stellvertretend für die zahlreichen Kerzen, die im neu geschaffenen Lichterhaus vor der Kapelle brennen. Auch bei den Votivtafeln mussten wir aus einer Fülle von

Die Ausstattung des Innern wurde sorgfältig restauriert. Zu den besonders wertvollen Teilen gehört die Reihe von 18 Bildern aus der Lebensgeschichte von Bruder Klaus. Die Holztafeln wurden 1821 von B. Heimann gemalt und sind im Wandtäfer eingefügt. Aus der gleichen Zeit stammt ein Bild mit der Verkündi-

gung an der Rückwand über dem Eingang. Erneuert werden mussten Bestuhlung und Bodenbelag. Für den Bodenbelag wählten wir Kalksteinplatten, wie wir sie unter dem Klinkerboden von 1947 gefunden haben. Der neue schlichte Kronleuchter wurde eigens für diesen Raum geschaffen.

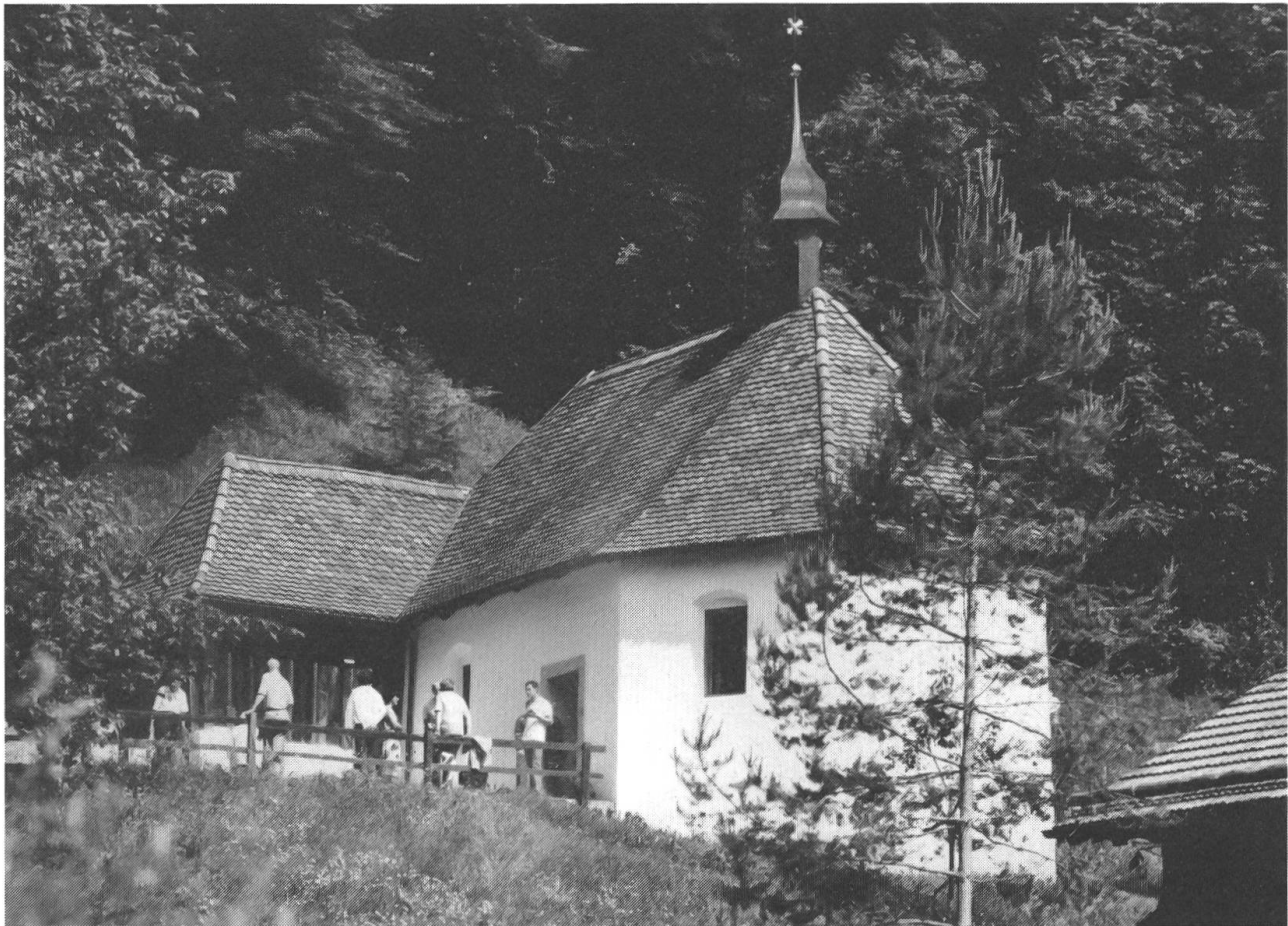
*Blick auf die obere Ranftkapelle und die angebaute Eremitenwohnung von Bruder Klaus.*

Das Äussere der Kapelle hat sich nicht verändert. Die Arbeiten konnten sich auf die Sanierung von Dach und Mauerwerk beschränken. Der neue Verputz legt sich wie eine Haut über die Mauern, ohne Unebenheiten zuzudecken. Eine Veränderung mag dem Besucher aber doch

auffallen: Die Kapelle steht wieder rundum im Wiesland. Wir haben versucht, den Zugangsweg so zu führen, dass er die Harmonie von Landschaft und Architektur nicht stört.

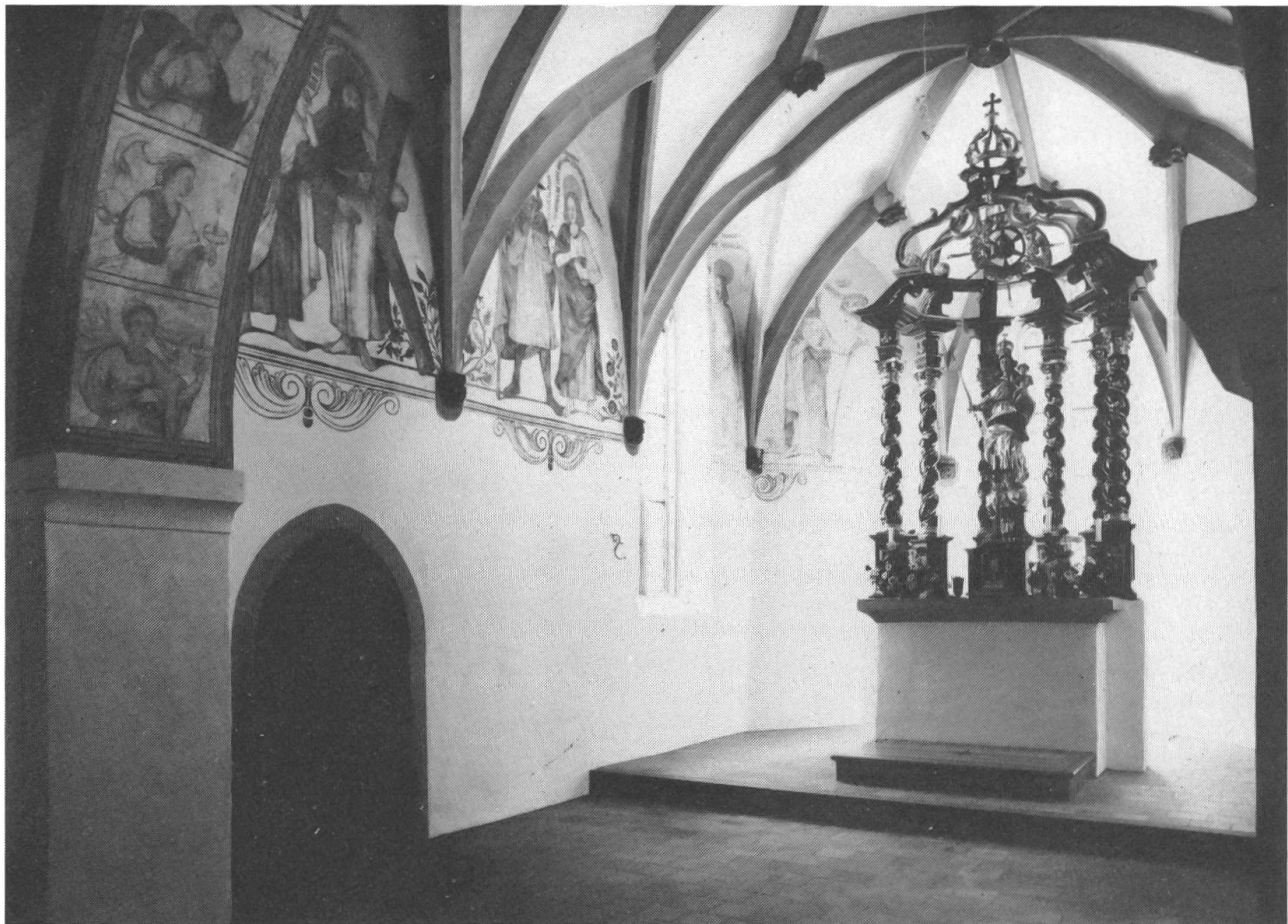
*Blick in den spätgotischen Chor mit seinem Netzgewölbe, reichen Wandfresken und dem barocken Baldachinaltar.*

Form und Gestalt der Kapelle wurden nicht angetastet. Dennoch ist mit der Restaurierung eine entscheidende Veränderung eingetreten: In der Kapelle herrschen wieder die ursprünglichen Lichtverhältnisse. An das dunklere, nur von zwei Fenstern erhellte Schiff schliesst sich das helle, dreiseitig befensterte Chor. Dieser eindrücklichen und symbolträchtigen Lichtregie der Spätgotik

haben wir die in der Barockzeit herausgebrochenen Fenster im Schiff «geopfert». Die zusammenhängenden Wandflächen lassen das Schiff geschlossen wirken und erleichtern zudem die Lesbarkeit des Bilderzyklus. Im Chor ist das Mittelfenster wieder geöffnet und die ursprünglichen Proportionen der Fenster sind wiederhergestellt. In diesem lichten Raum kommt der barocke Baldachinaltar, der mit seiner durchbrochenen Architektur, seinen gedrehten Säulen, mit Vergoldungen und Lüsterglanz ja von Lichteffekten lebt, gut zur Geltung. Im Zentrum des Altaraufbaus steht die barocke Madonna. Vor der Restaurierung war sie von zwei älteren Figuren begleitet, die

Das massive Chorgewölbe bereitete uns Probleme, da sich einige Sandsteinrippen gesenkt oder etwas vom Gewölbe abgehoben hatten. Diese Schäden dürften bei Erdbeben entstanden sein, bleiben aber ohne Einfluss auf die statische Sicherheit des Gebäudes. Deshalb konnten wir es verantworten, uns auf Ausbesserungen zu beschränken.

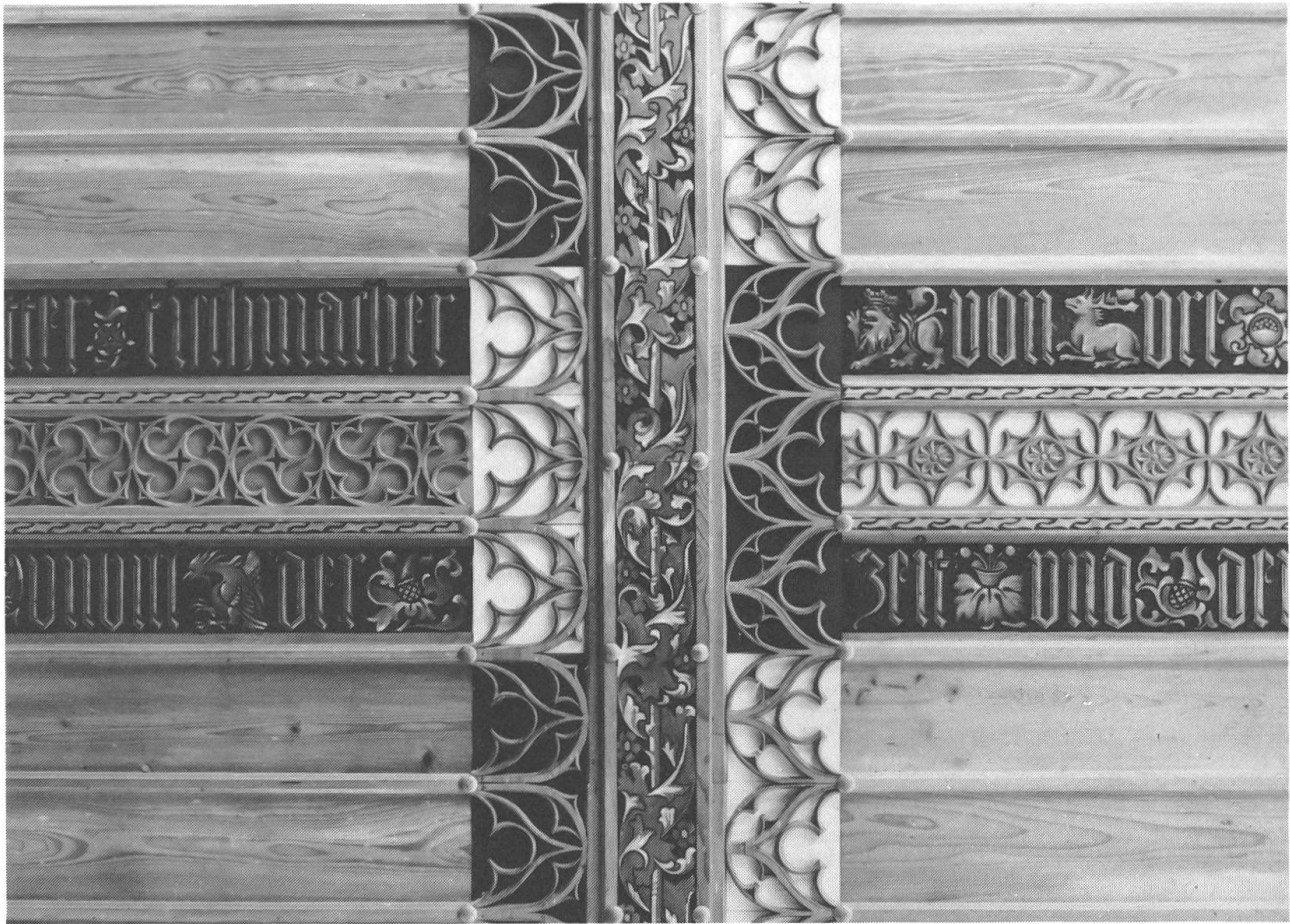
*Ausschnitt aus der reich geschnitzten, farbig gefassten Holzleistendecke, 1920 rekonstruiert.*

Die untere Ranftkapelle hat schon 1503 eine bemerkenswert reich geschnitzte Holzleistendecke erhalten. Dieses Werk des Urners Peter Tischmacher wurde um 1830 durch eine Gipsdecke verschalt und bei der Renovation von 1920 nach Vorbildern des gleichen Meisters rekonstruiert. Diese rekonstruierte Decke haben

wir gereinigt und, wo nötig, ausgebaut. Neue Bodenbeläge, eine neue Bestuhlung und zweistöckige Leuchter ergänzen die Ausstattung. Für den Liturgiebereich wurden ein Zelebrationsaltar und ein Ambo aus Eiche geschaffen. Gotische Schlichtheit lebt hier in moderner Formensprache weiter. Die Sakristei wurde gründlich erneuert und ihre historische Möblierung sorgsam aufgefrischt.

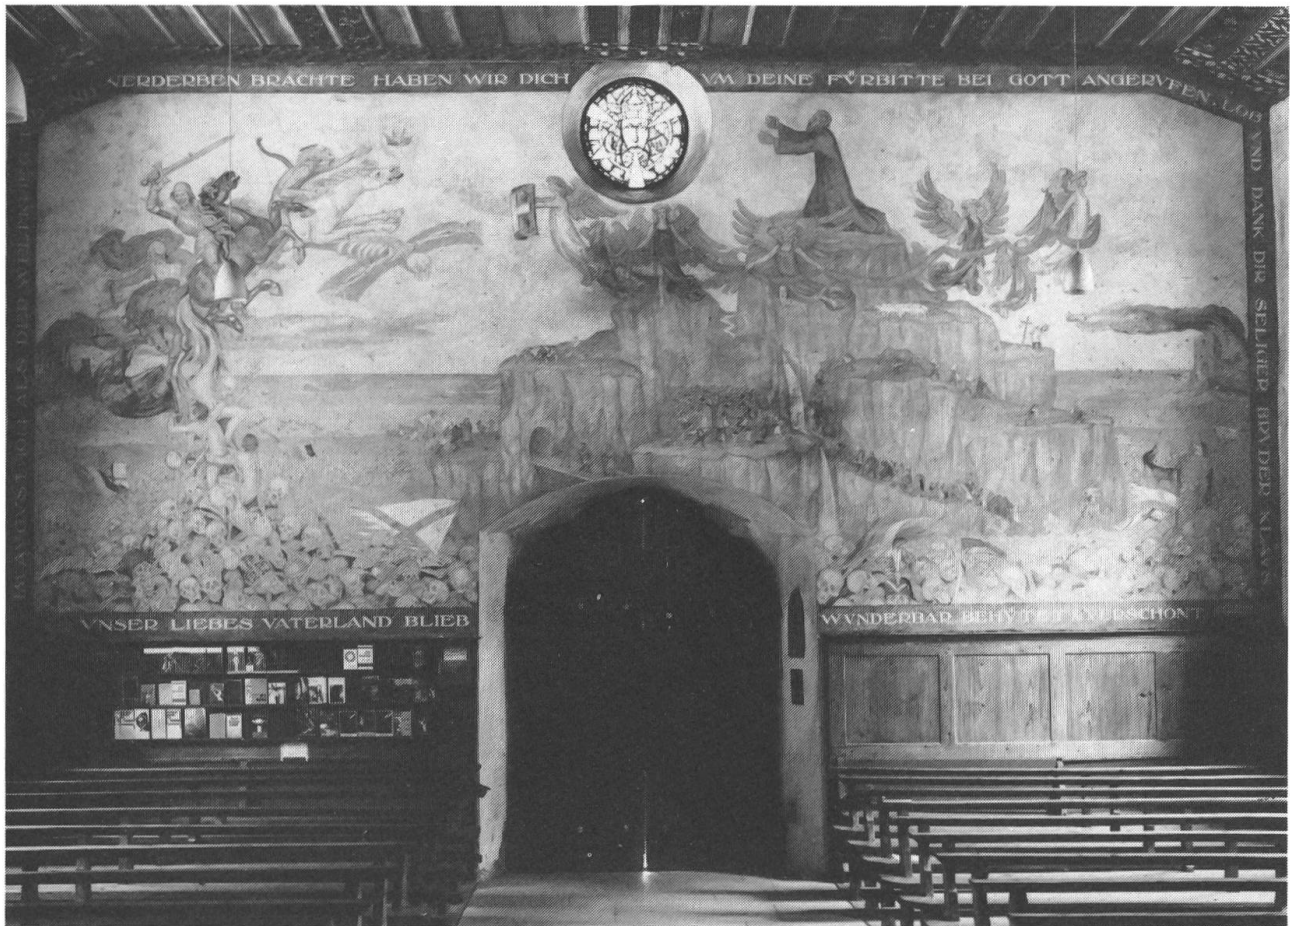
*Das grosse Votivgemälde von 1921 vor der Restaurierung: Bruder Klaus bittet um Frieden, während rund um die Schweiz der 1. Weltkrieg tobt. Nach einem Entwurf von Robert Durrer, gemalt von Albert Hinter.*

Das eigenwillige Votivgemälde hat in den letzten Jahren durch Pilzbefall stark gelitten. Den Restauratoren ist es gelungen, die Schadenursachen zu beseitigen und das Wandbild wiederherzustellen.
