# Denkmalpflege im Kanton Nidwalden 1999

André Meyer

## DAS RATHAUS IN STANS

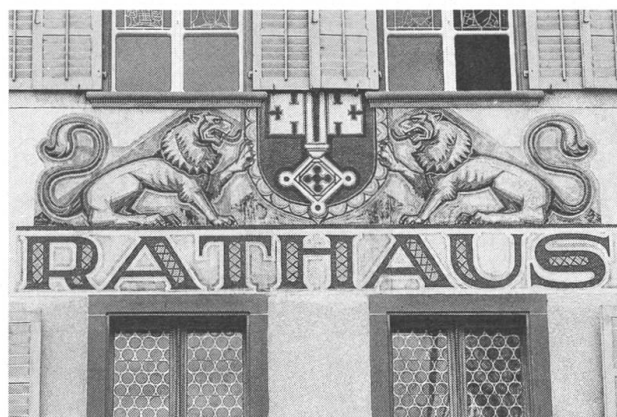
*Rathaus Westfassade: Detailaufnahme der Malerei «Cattani».*

Nachdem die aufdringliche Beschriftung und der Fries mit den Gemeindewappen auch in der zeitlichen Distanz zu 1956 keine Akzeptanz gefunden haben und keinerlei künstlerischen Anspruch erheben, stand für das Restaurierungskonzept der Fassadenrestaurierung fest, dass von einer Neugestaltung auszugehen war, die dem

gesicherten historische Befund Rechnung trägt. Dies legte die Entfernung der Jalousien und die Rekonstruktion einer einfachen Eckquaderung nahe. Auf den Abbruch des wohl erst 1881 angebrachten und 1956 ebenfalls veränderten Balkons auf der Westfassade musste verzichtet werden, da dies zu einer kostenintensiven Änderung der Fensteröffnungen und der Fensterflügel geführt hätte. Eine Verbesserung erhielten immerhin die beiden rundbogigen Portale, die auf der Westseite wiederum direkt hinter das Türgewände angeschlagen und mit neuen Türblätter versehen wurden.

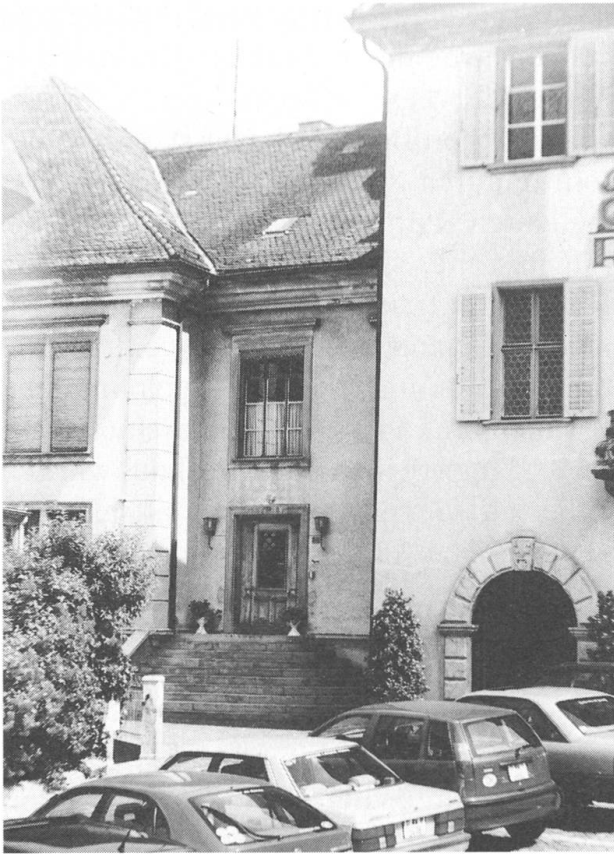
*Verwaltungsgebäude und Zwischentrakt vor der Sanierung.*

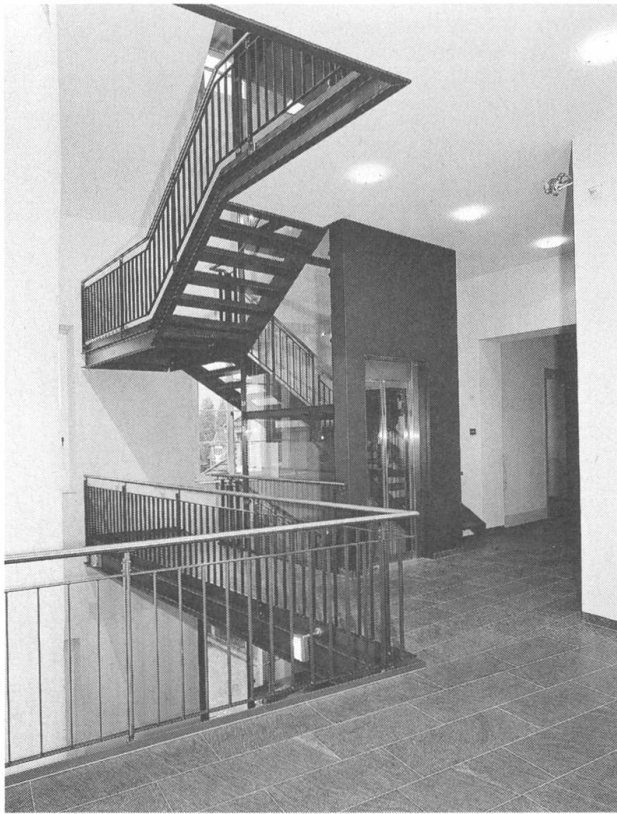
*Treppenhaus und Lift im sanierten Verwaltungsgebäude.*

auch eine neue farbliche Gestaltung zu wählen. Mit einer dunklen Graufassung hebt sich dieser Gebäudeteil vom ursprünglichen Bestand bewusst ab und betont dadurch auch die erwünschte Zäsur zum alten Rathaus.

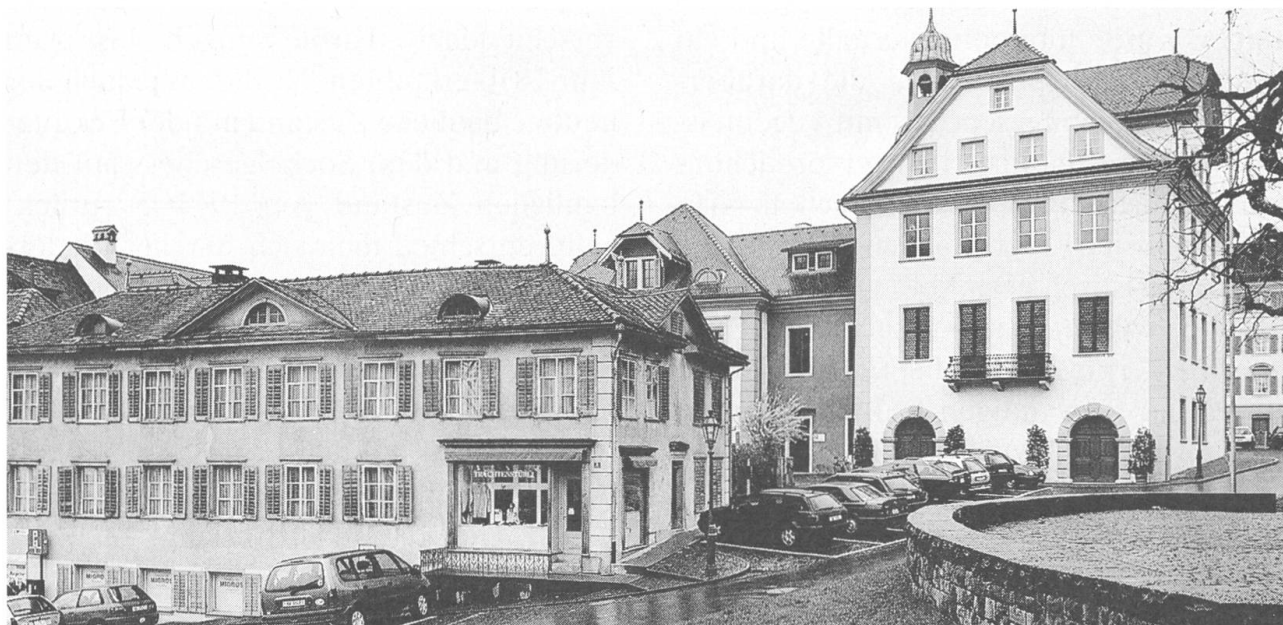
*Haus «Leu» vor der Sanierung.*

1944/45 wurde das Äussere des Hauses neu verputzt und die Eckquaderung mit einem feinsandigen Kalkmörtel plastisch ausgebildet. Aus dieser Zeit stammt auch das Familienwappen «Leuw», das Malermeister Walter Vokinger von Stans über dem Hauptportal anbrachte. 1961 schliesslich wurde das Restaurant im Sockelgeschoss geschlossen und die Räum-

Die im laufenden Jahr vorgenommene Aussenrestaurierung beschränkte sich auf die Instandsetzung des Daches und der Fassaden. Zur Bestimmung der Farbgebung wurden durch die Firma Stöckli AG, Stans, Farbuntersuchungen vorgenommen, die eine Rekonstruktion der verschiedenen Farbfassungen bis zum Jahr 1870 erlaubten. Nachdem jedoch der heutige bauliche Zustand mit der Eckquaderung und dem Sockelgeschoss auf den baulichen Zustand von 1944/45 zurückgeht, entschied man sich für die Wiederherstellung dieser jüngeren Fassung.

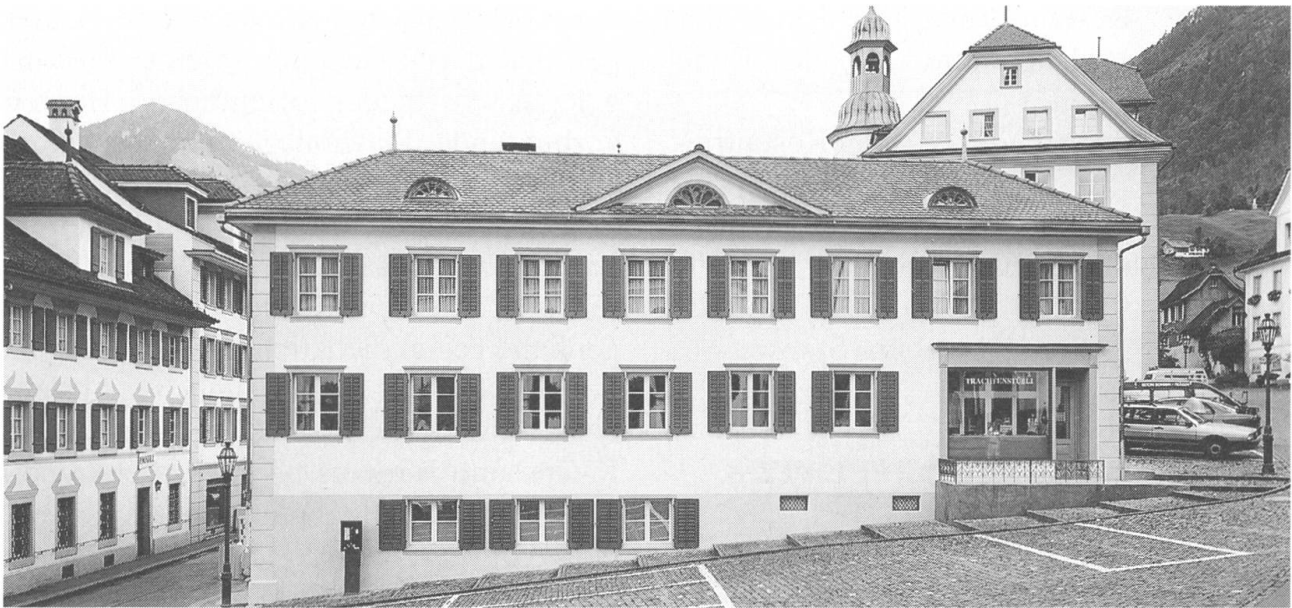
*Haus Leu mit neuer Fassade.*

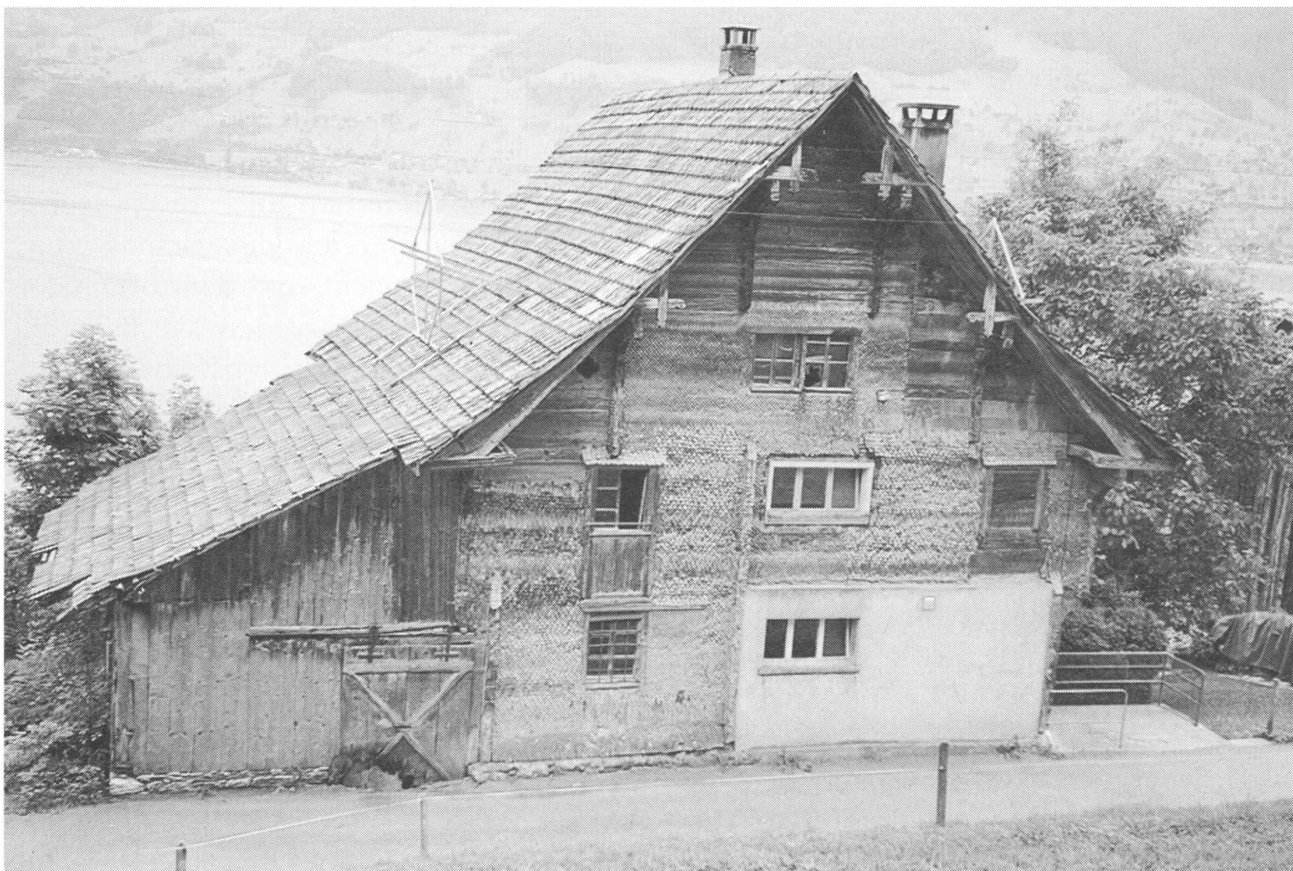
*«Regenrüti»-Haus im Buochli, Ennetbürgen, vor der Restaurierung.*

Auch wenn das Haus in seinem Bestand nach aussen stark mangelhaft und vernachlässigt erschien, zeigte bereits ein erster Augenschein, dass die Holzkonstruk-

tion noch weitgehend gesund war und sich daher eine fachgerechte Restaurierung lohnen würde. Die 1999/2000 durchgeführte Aussen- und Innenrestaurierung hatte zum Ziel den historischen Bestand zu sichern und das Haus in seiner originalen Bau- und Raumstruktur zu erhalten. Der behutsame Umgang mit der historischen Bausubstanz und die Zurückhaltung bei baulichen Eingriffen haben, ohne den Wohnwert einzuschränken, ermöglicht, dem Haus seine historische Bedeutung als Baudenkmal und Kulturgut zu erhalten. Geringfügige Veränderungen erlitt einzig das Dach durch den Einbau von je einer Lukarne. Der zuvor schon bestehende seitliche Holzanbau wurde neu gestaltet und zurückversetzt. Durch das Anbringen einer Isolation im Innern des Hauses konnte auf den wohl um die Jahrhundertwende angeschlagene Rundschindelschirm verzichtet werden. Einzig auf der strassenseitigen Rückfassade wurde zum Schutz der Blockwand wiederum ein Holzschirm aus Lärchenschindeln angebracht. Hier konnten auch die jüngeren Eingriffe im Bereich der Befensterung rückgängig gemacht und dem originalen Zustand angepasst werden. Auch im Innern hielten sich die Eingriffe bescheiden und betrafen nebst der Erneuerung von Küche und Bad die Bodenbeläge in Stube und Korridor, sowie den Ausgang ins Obergeschoss.

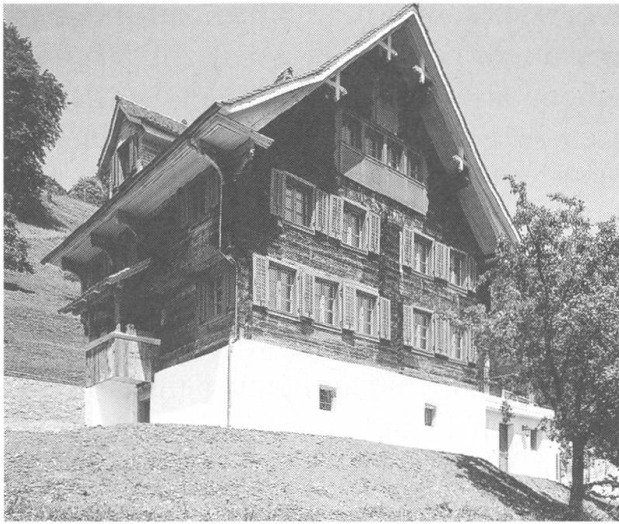
*Die prachtvoll restaurierte «Regenrüti».*
