Jahrhundertsturm «LOTHAR»

Bilanz des Oberforstamtes nach 3 Jahren

Von Urs Braschler, Rudolf Günter, Andreas Kayser

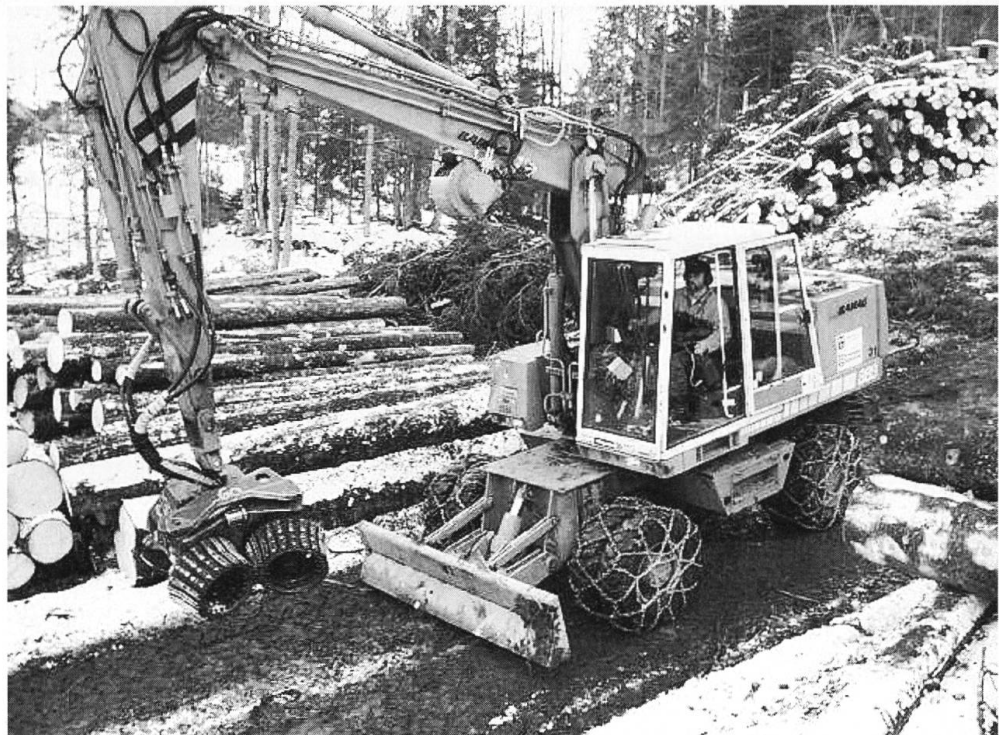
Maschinen erleichtern die schwere Waldarbeit: «Woody 60» der Korporation Beckenried/Emmetten – Pneubagger mit Prozessor-kopf zum Entasten und Ablängen der Stämme.

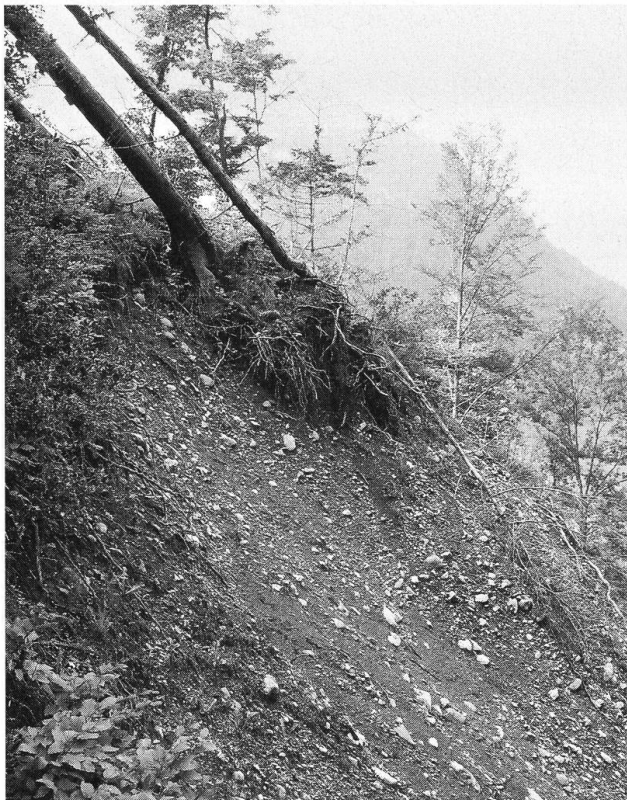
Bis der freigelegte Boden durch neue Wurzeln wieder «armiert» ist, dauert es Jahre (Zilibach, Büren).

In den Gemeinden Beckenried, Buochs, Dallenwil und Hergiswil, welche in den letzten 20 Jahren Wildbachsperrungen gebaut und Rutschgebiete entwässert haben, ist – nachdem die geworfenen Bäume nach dem Sturm rasch aus den Bacheinhängen entfernt worden sind – nicht mit einer akut erhöhten Überschwemmungsgefahr für die Dorfgebiete insgesamt zu rechnen. Die Schutzbauten blieben zum Glück an den meisten Orten praktisch unbeschädigt. Nicht auszuschliessen sind aber zukünftig einzelne lokale Rutsche in den Bachtobeln. Dort wo die Wurzelstöcke aus dem Erdreich herausgerissen wurden, dauert es Jahre, bis wieder ein zusammenhängendes Wurzelwerk den bei starken Regenfällen wassergesättigten Boden zusammenhält.

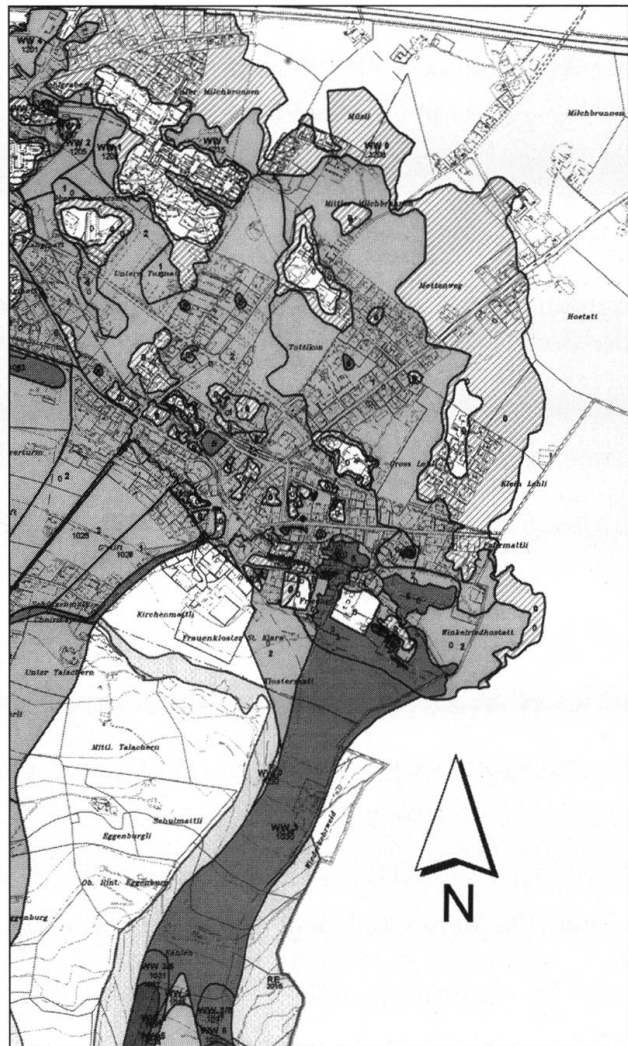
Die Gefahrenkarte gibt an, wo eine Gefährdung für Menschen und Sachwerte durch eine Naturgefahr besteht: schwarz = erheblich; dunkelgrau = mittel; grau = gering (Ausschnitt Gefahrenkarte Stans, Wildbäche).

Aus der Gefahrenbeurteilung heraus wurden sogenannte Gefahrenkarten für das Siedlungsgebiet erarbeitet. Gefahrenkarten zeigen auf, welche Naturgefahr wo und in welcher Intensität auftreten kann. Damit erhalten die Gemeinden eine wertvolle Grundlage, ihre zukünftige Entwicklung zu planen. Aus einer Gefahrenkarte ist nämlich ersichtlich, wie gross die Gefährdung beispielsweise durch Wildbäche für Menschen und Gebäude in einem bestimmten Gebiet ist. Daraus lässt sich dann ableiten, ob bestehende Gebäude geschützt, ob Verbauungen oberhalb der Dörfer errichtet oder ob in der Ortsplanung Gefahrenzonen mit entsprechenden Auflagen ausgedelimitiert werden müssen.
