# Die Erhaltung historischer Bauten und Denkmäler : der Beitrag des Expert-Centers

# Die Erhaltung historischer Bauten und Denkmäler

## Der Beitrag des Expert-Centers

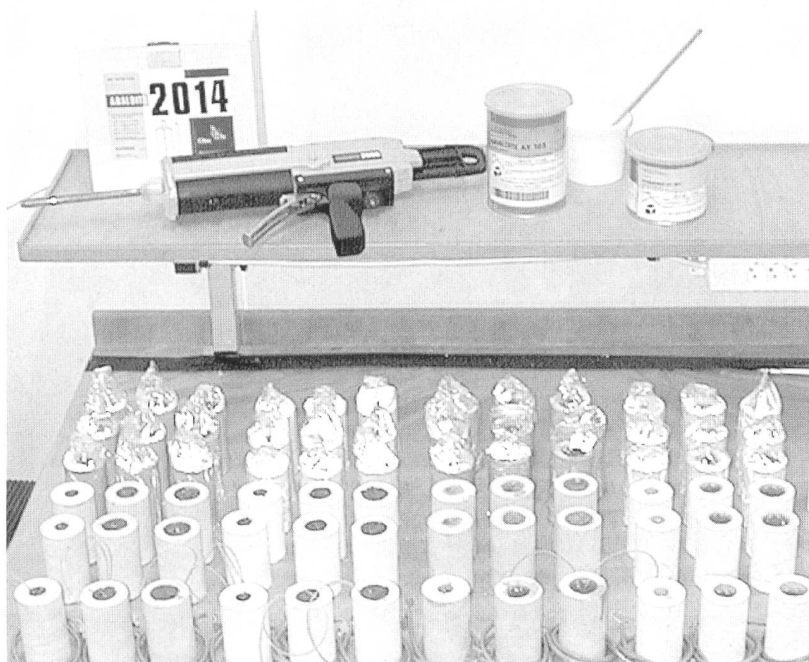
Expoxyd-Naturstein. Probenkörper mit Thermoelementen

Die Reparatur gebrochener Skulpturenelemente mittels Dübel und Epoxydharzen erzeugte teilweise neue Schädigungen durch Rissbildungen in der Klebzone. Für die Restaurierungsarbeiten wurden zwei Arten von Epoxydharzen als Kleber verwendet. Die Ursachen für Rissbildungen im Stein wurden im Labor Lausanne des Expert-Centers näher untersucht und simuliert. Die folgenden Aussagen und Beobachtungen der Restauratoren waren

Die Laboruntersuchung beinhaltete eine Charakterisierung der physikalischen Eigenschaften der Ausgangsmaterialien und eine Analyse der Spannungszustände im Übergang zwischen Stein und Exoxyd-Kleber in Abhängigkeit von klimatischen Einflüssen (Änderung von Temperatur und Feuchtigkeit).

Die Untersuchungen erbrachten, dass der Stein aufgrund seiner geringen Zugfestigkeit sehr empfindlich auf die Expansionen der Epoxydharze reagiert. Dabei waren deutliche Unterschiede im Quellverhalten der verwendeten Epoxydharze zu verzeichnen, die eine Auswahl und Anpassung des Systems ermöglichten.
