Engagement des Kulturgüterschutzes in Tschechien

Autor(en): **Müller, Eduard**

Zeitschrift: **NIKE-Bulletin**

von Eduard Müller

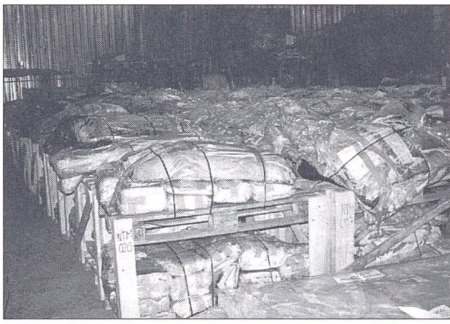
Auf Paletten gelagerte Archivalien in einem Kühlhaus ausserhalb Prags.

Früh zeigte es sich, dass das Archivgut besonders schwer betroffen war. Innert kürzester Zeit waren Tausende von Kubikmetern durchnässtes Archivmaterial und Bücher tief gefroren und in einem Grosskühlhaus ausserhalb Prags bei -24°C eingelagert worden. Auch noch nach Wochen trafen von Aussenposten Lastwagen mit neuen Lieferungen ein. Die Zuordnung der Provenienz der angelieferten Archivalien sowie deren Dehydrierung stellten die Verantwortlichen vor immense logistische, technische und finanzielle Probleme. Allein die Kosten für das Kühlhaus, in dem wegen der Gefahr einer Kontamination keine Esswaren mehr gelagert werden konnten, beliefen sich laut Aussage des Chefrestaurators der Nationalbibliothek auf 3000 Franken pro Tag.

senden und das notwendige Fachwissen zu vermitteln, wie diese Anlage zur beschädigungsfreien Sublimation des Wassers gehandhabt wird. Damit sollte rasch mit der Dehydrierung wichtiger Dokumente begonnen werden können. Es war aber auch von Anfang an klar, dass die immense Arbeit der Sichtung, Klassifizierung und Trocknung des eingelagerten Archivmaterials noch Jahre in Anspruch nehmen werden.

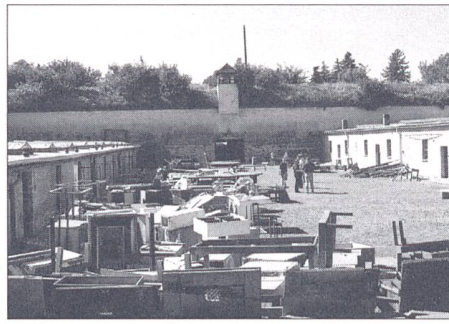
Der Hof IV der kleinen Festung Terezin war vier Meter hoch überflutet.

Der tiefer liegende Hof IV der kleinen Fes-

tung war rund vier Meter hoch überschwemmt gewesen. Das Mobiliar aus der Zeit des KZ, bestehend aus Pritschen, rohen Holztischen und Stühlen, befand sich noch einen Monat nach der Überflutung in stark durchnässtem Zustand. Bei den Aufräumarbeiten, ausgeführt durch Einheiten des Militärs, drohte die Ausstattung, deren sensible geschichtliche Bedeutung nicht angemessen erkannt wurde, durch unsachgemässe Handhabung zerstört zu werden. Hier konnte die Schweizer Delegation im beratenden Sinne aktiv werden. Es zeigte sich, dass keine Mittel vorhanden waren, um die dringendsten Arbeiten wie das Errichten eines Notdaches zum Schutz des im Freien gelagerten Mobiliars auszuführen.

Das Expertenteam schlug deshalb vor, dass sich unser Land mit finanziellen Mitteln, aber auch mit Fachwissen bei der Instandstellung des Hofes IV der kleinen Festung in Terezin beteiligen sollte. Dabei legten die Schweizer Experten grossen Wert auf ein mit tschechischen Fachleuten gemeinsam zu erarbeitendes Konservierungskonzept, das der Authentizität des Denkmals höchste Priorität einräumte. Aus Gründen, die hier nicht weiter ausgeführt werden sollen, konnten sich in der Folge die Behörden der beiden Länder allerdings nicht auf die Modalitäten für eine Beteiligung der Eidgenossenschaft bei diesem Restaurierungsvorhaben einigen.

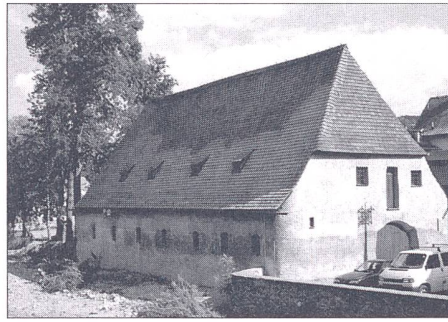
Mit Kalkmörtel verputzte Bauten wie dieses Ökonomiegebäude in Cesky Krumlow trockneten ohne Schäden aus.

Viele Gebäude waren beim Höchststand des Hochwassers mehrere Tage geschosshoch überflutet gewesen. Bemerkenswerterweise trockneten in der Folge jene Bauten, die traditionell mit Kalkmörtel verputzt waren und anorganische Farbanstriche aufwiesen, meist problemlos ab, währenddem bei der Verwendung organischen Materials oberhalb des Höchstwasserstandes Pilzbefall und Algenbildung beobachtet werden konnte. Nicht atmungsaktive Farbanstriche hatten auch zur Folge, dass sich Blasen bildeten und die Farbe aufbrach.
