Umbau und Renovation des Parlamentsgebäudes

Autor(en): **Bilfinger, Monica**

Zeitschrift: **NIKE-Bulletin**

Band (Jahr): **22 (2007)**

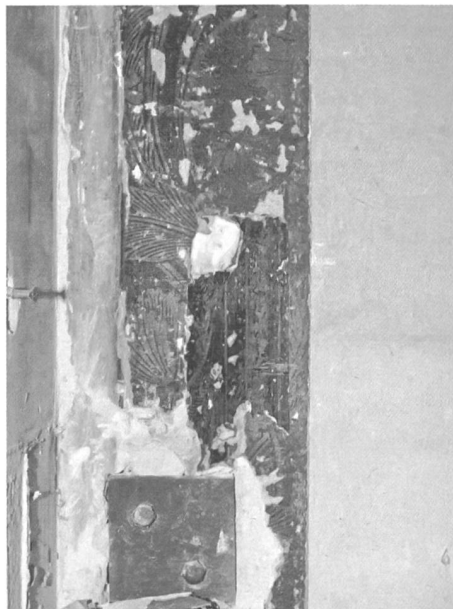
3) Befund der erhaltenen Originaltapete im Zeitungszimmer.

Im Zwischenraum oberhalb des Täfers und der originalen Decke kamen auf der Südwand Reste einer roten Tapete mit Bordüre hervor. Versuche, den Rapport der Tapete zu finden, verliefen erfolgreich: Ein dem Jugendstil verpflichtetes Motiv mit Mohnblüten resultierte daraus (Abb. 3). Im Siebdruckverfahren wurde die Tapete nachgedruckt und aus schalltechnischen Gründen auf eine Leinwand aufgezogen. Der untere Teil der Wand wurde mit einem einfachen Täfer aus Wurzelholzurnier aus Japanischer Esche – ein Holz das sich auf der gleichen Ebene im Ecksitzungszimmer findet – verkleidet. Ein schwarz lackierter Tresen sowie neuzeitliches Mobiliar ergänzen die Cafébar (Abb. 5). Die definitive Wahl des Beleuchtungskörpers ist vorläufig noch nicht erfolgt.

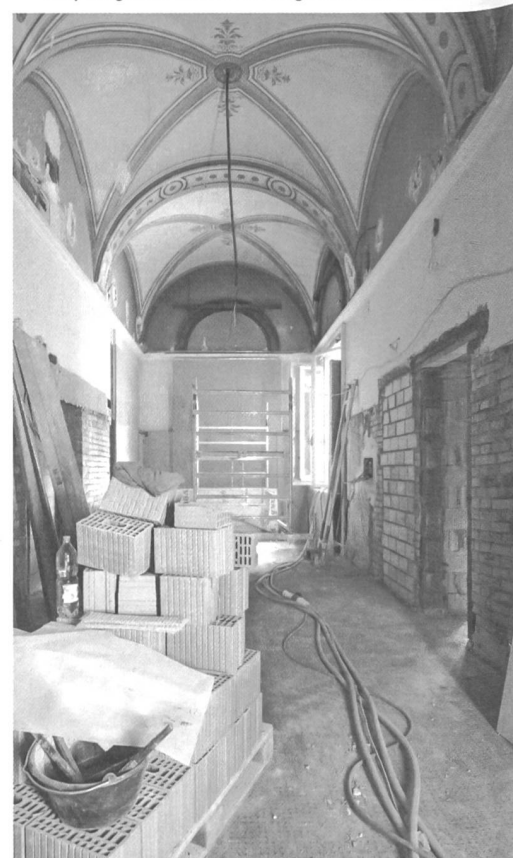
4) In der Ständerats-Garderobe: Nach Entfernen der eingehängten Decke erscheint die ursprüngliche Decke mit originaler Dekoration.

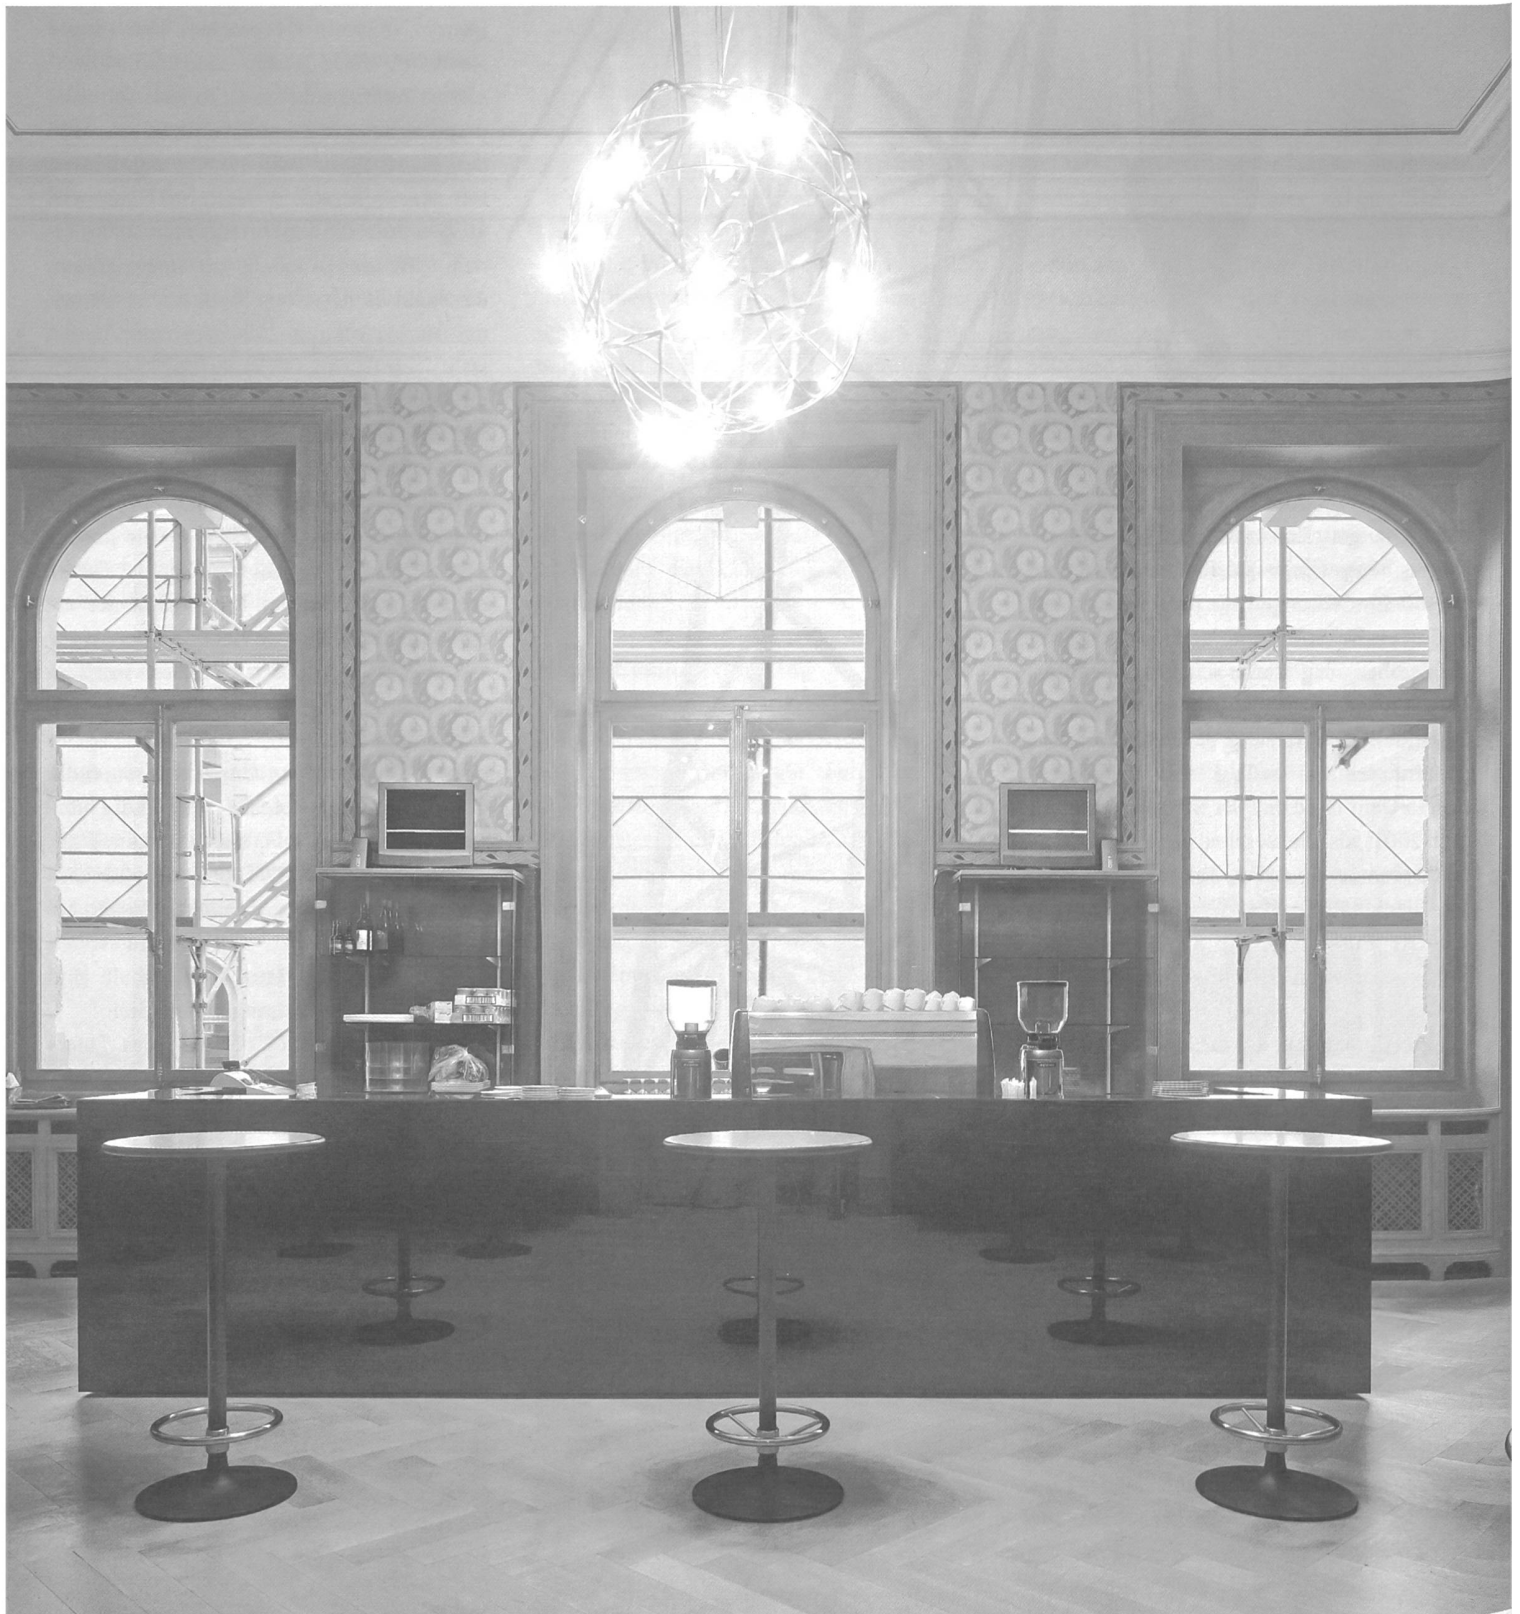
5) Das Zeitungszimmer mit der rekonstruierten Tapete und dem neuen Mobiliar.
