Kurzversion des Jahresberichts 2007 der Eidgenössischen Kommission für Denkmalpflege EKD

Der Abschluss der Konservierung und Restaurierung der Kathedrale St. Mariae Himmelfahrt in Chur

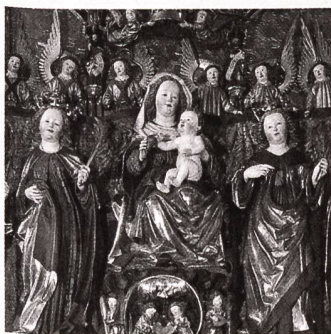
Spätgotischer Flügelaltar: Muttergottes mit Kind zwischen den Heiligen Emerita und Ursula (Inkarnate und Gold original von 1492).

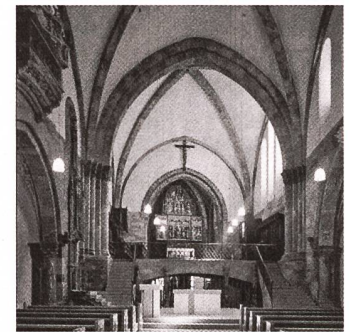
Mittelschiff gegen Osten: neue Bänke und neue Altarzone.

Die Bänke im Schiff sind ebenfalls neu gestaltet und in massivem Eichenholz geschreinert. Der Boden in den Bankfeldern ist aus breiten Fichtenbrettern gefügt und bewusst unbehandelt belassen. So

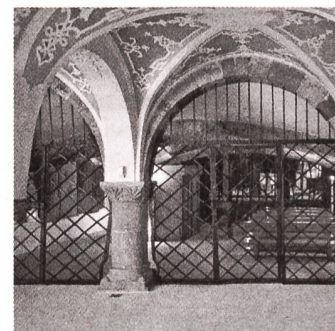
Östliche Krypta um 1160 mit Régence-Stucco um 1730.

In der östlichen und westlichen Krypta hatte man 1925 neue Böden eingebaut. Im Ostraum einen roten Klinkerboden, im Westraum einen Kalkplattenboden, den man damals rund 45 cm tiefer legte, wohl um

Raumhöhe zu gewinnen. Versuche zeigten, dass die ursprüngliche, mittelalterlich niedrigere Raumhöhe viel harmonischer war. So empfahl die Fachkommission das historische Bodenniveau wieder herzustellen und zwar mit einem Kalkmörtelboden. Diesen Bodenbelag wählte man auch in der Ostkrypta, weil der Klinkerboden einen störenden Gegensatz zum restaurierten Régence-Stuck der Decke in den Farben Weiss, Malachitgrün und Lachsrot bildete. Mit dem Einbau der neuen Bodenbeläge war es zudem möglich, in den Kryptaräumen elektrische Leitungen zu verlegen.

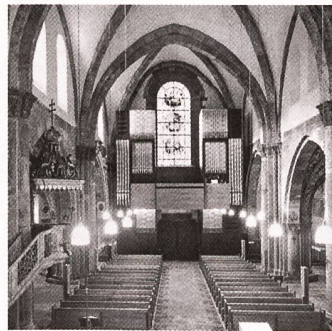
Mittelschiff gegen Westen: neue Hauptorgel (Kuhn Männedorf) mit Sängerempore und Westfenster von 1884.

Die bestehende Orgel auf der Westempore bestand aus 25 Registern der Goll-Orgel aus Luzern von 1886 und 27 Registern der Orgel von 1938 des Franz Gattringer aus Horn. Dieses 52-registrige Werk war nach der einhelligen Meinung aller beigezogenen sechs Orgelexperten nicht mehr restaurierbar. Die 1938 umgebaute, wenig qualitätsvolle Empore musste ebenfalls ersetzt werden. Nach dem Entwurf der Architekten Gioni Signorell und Rudolf Fontana wurde eine neue Hauptorgel mit 42 Registern von der Firma Kuhn in Männedorf gebaut.

Aus dem alten Instrument konnten noch 23 Goll-Register übernommen werden. Die zweitürmige Orgel hat nicht nur Werkteile auf der Empore, sondern einzelne Register sind auch in beiden Seitentürmen unter der Empore eingebaut.

Die 15 Tonnen schwere Orgel steht auf zwei grossen Stahlplatten, welche die darunter liegenden archäologischen Befunde, nämlich mittelalterliche Mauern, Böden und Gräber, schonen und schützen. Die Statik der Empore für die Orgel und 45 Sängerinnen und Sänger des Domchores gewährleisten zudem zwei senkrechte Stahlwände beidseits des Hauptportals.
