Zeitschrift: **NIKE-Bulletin**

Unterhalt und Sanierung historischer **Seilbahnen** in der Praxis

Von Thomas Hurschler

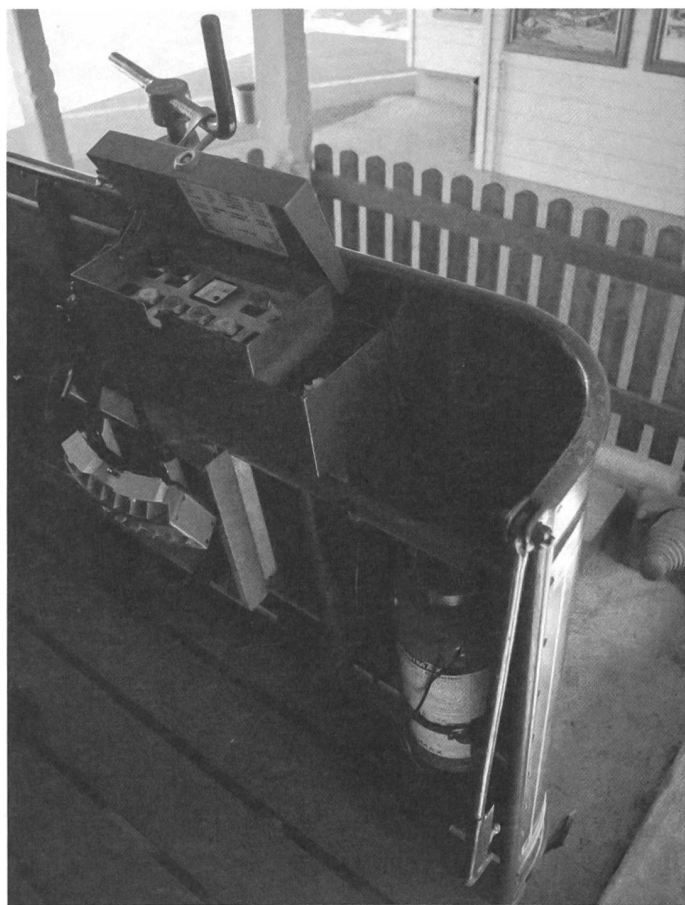
Links der Führerstand der Reichenbachfallbahn, rechts jener der Giessbachbahn, beide nach der Erneuerung der Wagensteuerung.

fems zeitweise mit einem Wagenführer aus. Die grössten Probleme bot das elektromechanische Steuerungssystem von 1957. Es liessen sich keine akzeptablen Lösungen finden, die sämtliche Eventualitäten einer Fehlfunktion der Relaissteuerung hätten auffangen können. Um den Ersatz so zurückhaltend wie möglich auszuführen, wurde der alte Steuerungskasten museal an seinem Standort belassen und die neuen Komponenten der bestehenden Anlage unauffällig hinzugefügt. Wie im Maschinenraum wurden auch in den Führerständen der beiden Wagen die sichtbaren Elemente der Steuerung auf das Nötigste reduziert. Im Vergleich zur Giessbachbahn, bei der dieser Frage im Rahmen der Sanierung bedeutend weniger Beachtung geschenkt wurde, ist das Ergebnis ästhetisch sehr gut gelungen (Abb. S. 23). Zahlreiche gestalterische Fragen stellten sich auch bei der
