Mit Stein, Kalk und Sand

Am 14. August 2018 fällt bei Aushubarbeiten die westliche Giebelwand eines um 1850 entstandenen Bauernhauses in Henggart bei Winterthur zusammen. Der Schaden am kommunal denkmalgeschützten Gebäude ist hoch. Ein Fall für die Versicherungen, vorerst. Doch wie wird das Bauernhaus wieder instand gesetzt? Architekten, Bauleiter, Bauherr, Handwerker, Heimatschutz und Ingenieure reden mit. Als Handwerker in der Denkmalpflege FA liegt die Antwort für mich auf der Hand: rekonstruieren, wie sie einst gebaut wurde und über 150 Jahre bestanden hat.

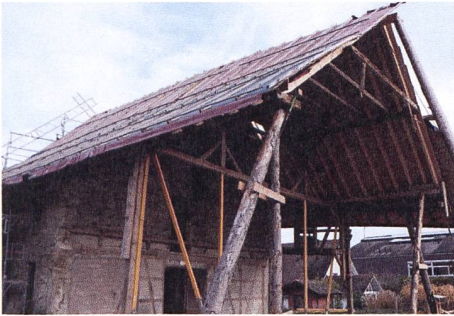
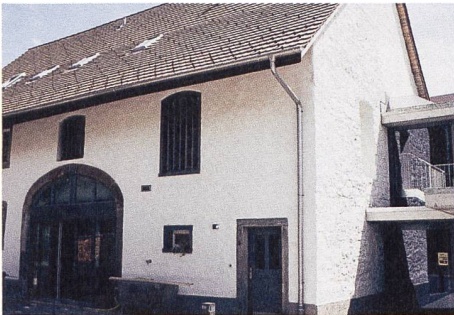
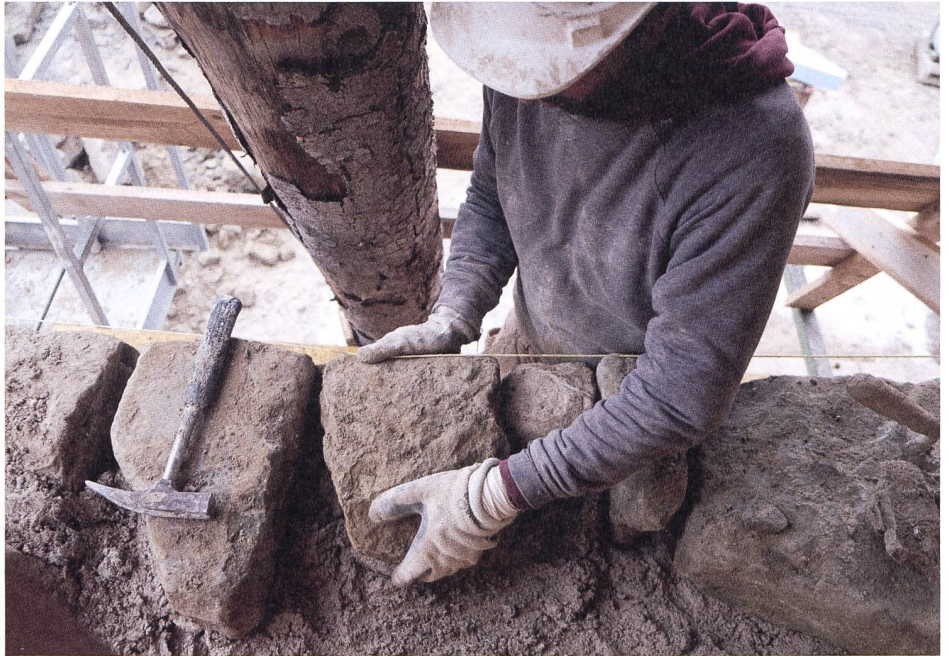
Der Mörtel wird mit Sand und Kalk auf der Baustelle zusammengemischt. Die Steine werden wiederverwendet, aber auch mit anderen Sandsteinen aus der Region ergänzt. Natürlich wird im Rahmen der neusten Techniken gearbeitet. Es werden Arbeitshebeebühnen und Krane verwendet,

um die fast zwölf Meter hohe Giebelwand zu rekonstruieren. Obwohl das Mauerwerk einst verputzt war, wurde in diesem Fall davon abgesehen. In Absprache mit dem Heimatschutz wird das neu errichtete Mauerwerk gezeitigt, um der Bevölkerung von Henggart das eindruckliche Handwerk sichtbar zu erhalten. Die restlichen Fassadenflächen werden verputzt, mit Sand und Kalk. Mit dem rustikalen Klosterputz hebt sich das Gebäude von den angrenzenden Neubauten ab. Vier Anstriche mit einer Kalkfarbe verleihen der Fassade ihre Tiefenwirkung.
