Artikel: Schloss Oberberg : Schlaglichter aus der Bau- und Kulturgeschichte
Autor: Hälg, Norbert
DOI: <https://doi.org/10.5169/seals-946590>

SCHLOSS OBERBERG

SCHLAGLICHTER AUS DER BAU- UND KULTURGESCHICHTE

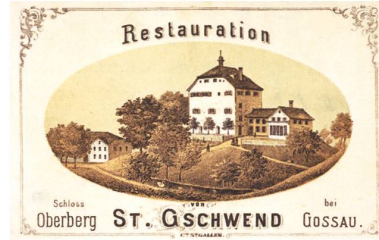
**Grafik mit Turm bis 1545 und heutige
Seitenansicht mit integriertem Turm**

Vom Schloss kennen wir keine sehr alten Bilder. Wir wissen somit nicht, wie der kleine Turm vor 1545 ausgesehen hat. Noch heute ist aber das Bollensteingemäuer des ersten Turms sichtbar. Man nimmt an, dass auf dem Turm ein auskragender Obergaden aufgebaut war. Anlässlich der Renovation von 1953 bis 1955 wurde auf der Westseite auf Höhe des Rittersaals Fachwerk angebracht, das an diesen Obergaden erinnern soll. Die ältere Baugeschichte nimmt an, dass damals der Dachfirst

anders ausgerichtet war, nämlich in der Richtung Ost–West.

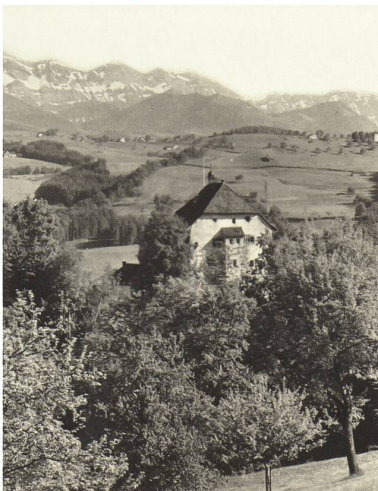
Nordansicht von Schloss Oberberg, vielleicht um 1920. Charakteristisch die «Abtritt»-Leitung

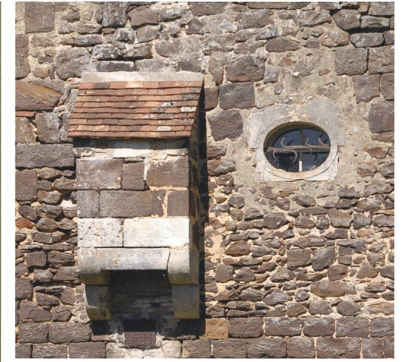
Toilettenerker, wie es ihn bis kurz vor dem Brand 1955 auch auf Schloss Oberberg gab.

bäude. Es ist anzunehmen, dass es hier einen Toilettenerker, wie auf der obigen Abbildung zu sehen, gab. Das heisst: Die Fäkalien fielen ganz einfach in die Tiefe, so gesehen viel hygienischer und weniger geruchsbelästigend als bei späteren Lösungen. Die Fäkalien hinterliessen aber Spuren auf der Mauer. Frühe Fotos zeigen keinen Erker, die «Abtritt»-Leitung war in die Mauer integriert. Die Mauer nahm aber auch so Schaden. Der Heimatschutz wies am 21.3.1923 in seinem Gutachten auf die Zerstörung der Nordmauer durch Salpeter hin und schrieb, dass die verfaulte hölzerne Ablaufleitung ersetzt und die Grube entfernt werden müssten. In der Folge wurde ein WC-Anbau erstellt.

Der WC-Erker wurde bei der grossen Renovation vor dem Brand wieder entfernt, ebenso wie der WC-Anbau am Söldnerhaus.

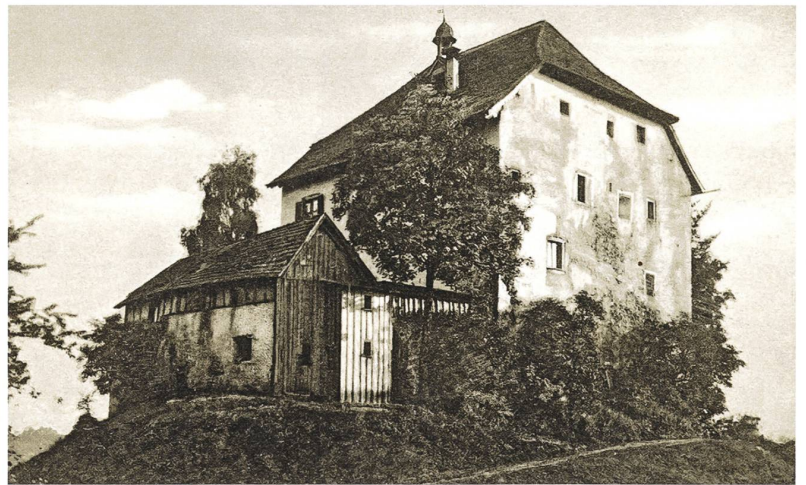
Defekte Nordmauer und WC-Anbau Söldnerhaus

Die Genossenschaft Oberberg war ständig in finanziellen Nöten, und so verzichtete der Vorstand schweren Herzens auf eine Wasserspülung. Grund waren nicht nur die Kosten für die Erstellung eines Klosetts, auch der Wasserverbrauch war damals noch ein gewichtiges Thema. So wurde lediglich ein Gussrohr eingezogen. Am nördlichen Ende wurde eine grosse Fäkaliengrube mit zwei Kammern gebaut. Der Anschluss an die öffentliche Kanalisation erfolgte erst 1989/90. Jahre später wurden dann die Gruben aufgefüllt.

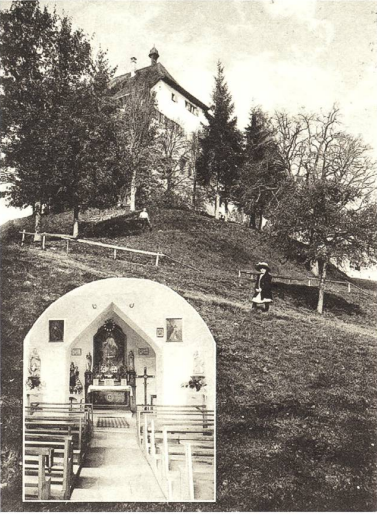
Links: Alte Kapelle mit Spitzbögen im Raum sowie bei Fenstern und Türen. Rechts: Schlossansicht von Südosten, vor 1955

Auf einer Postkarte aus der Zeit um 1900 sehen wir das Interieur der Kapelle noch mit einem Spitzbogen, einem Stilelement, das auch bei den Fenstern Verwendung gefunden hatte. Beim grossen Umbau nach dem Brand

in den 50er-Jahren erhielten die Fenster wieder eine rechteckige Form. Geblieben sind deutliche Spuren auf der Südfassade.

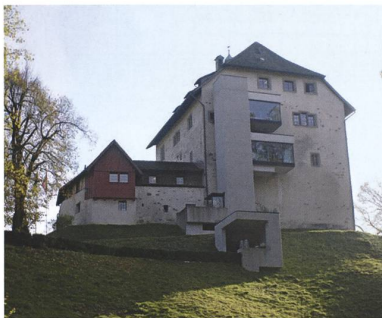
Ansicht von Schloss Oberberg von Norden, mit 2009 fertiggestelltem Liftanbau. Aufnahme 2014

Vorstand vor einigen Jahren nach neuen Lösungen. Für eine Vergrößerung des Liftschachts innerhalb des Schlosses mangelte es an Platz. So fasste der Vorstand des Fördervereins 2007 den Entschluss, einen grösseren Lift auf der Nordseite anzubauen. Erfreulicherweise genehmigte der Denkmalschutz den Eingriff.

Es war jedoch nicht möglich, eine «Säule», ähnlich dem ehemaligen Abortanbau, anzubringen, denn das Treppenhaus und mögliche Liftzugänge liegen nicht vertikal untereinander. Um den Lift auch wirklich rollstuhlgängig zu machen, musste ein ebener Zugang geschaffen werden, was wiederum bedeutete, dass das kleine Strässchen nördlich des Schlosses unterquert werden musste. Damit verteuerte sich der
