**Artikel:** Das letzte Strohdachhaus im Kanton Solothurn  
**Autor:** Wiesli, Urs  
**DOI:** <https://doi.org/10.5169/seals-659775>

# Das letzte Strohdachhaus im Kanton Solothurn

Von Dr. Urs Wiesli

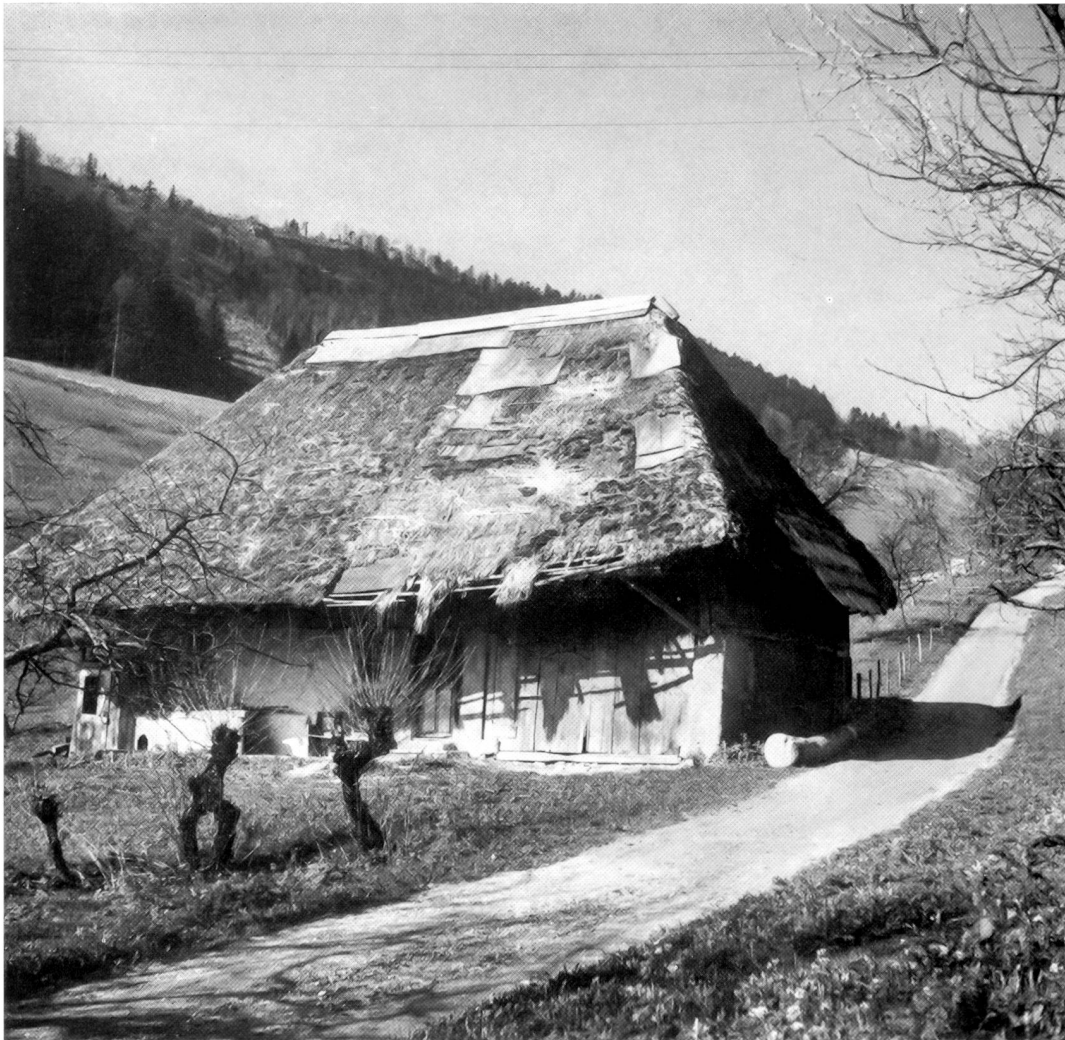
Zustand 1961 vor der Renovation. Ostseite mit Eingang und Tennstor. Seit fast 30 Jahren nicht mehr bewohnt. Foto W. Zeller, Zürich

Das Haus ist schon vor längerer Zeit ins Inventar der unter öffentlichem Denkmalschutz stehenden Altertümer des Kantons Solothurn aufgenommen worden. Die kantonale Denkmalpflege ließ dann auch die größten Löcher und Schäden im Dach notdürftig zudecken, womit der völlige Zerfall noch etwas hinausgeschoben werden konnte. Ein Vorstoß zu einer großzügigen und vollständigen Renovation erfolgte im Oktober 1958, als der kantonale Denkmalpfleger, Dr. G. Loertscher, in einem Schreiben dem inzwischen verstorbenen Kunsthistoriker Anton Guldemann den Auftrag erteilte, Mittel und Wege zur Rettung des Hauses zu suchen. Vom September und Oktober 1959 liegen sodann zwei Offerten von Handwerkern vor: Fr. 4800.— für die Zimmermann- und Schreinerarbeiten und Fr. 10500.— für das Eindecken des Daches. Im Frühjahr 1961 griff hierauf der eben neu gewählte und verjüngte Vorstand des Solothurner Heimatschutzes die Angelegenheit wieder auf. Maßgebend für diese Initiative war

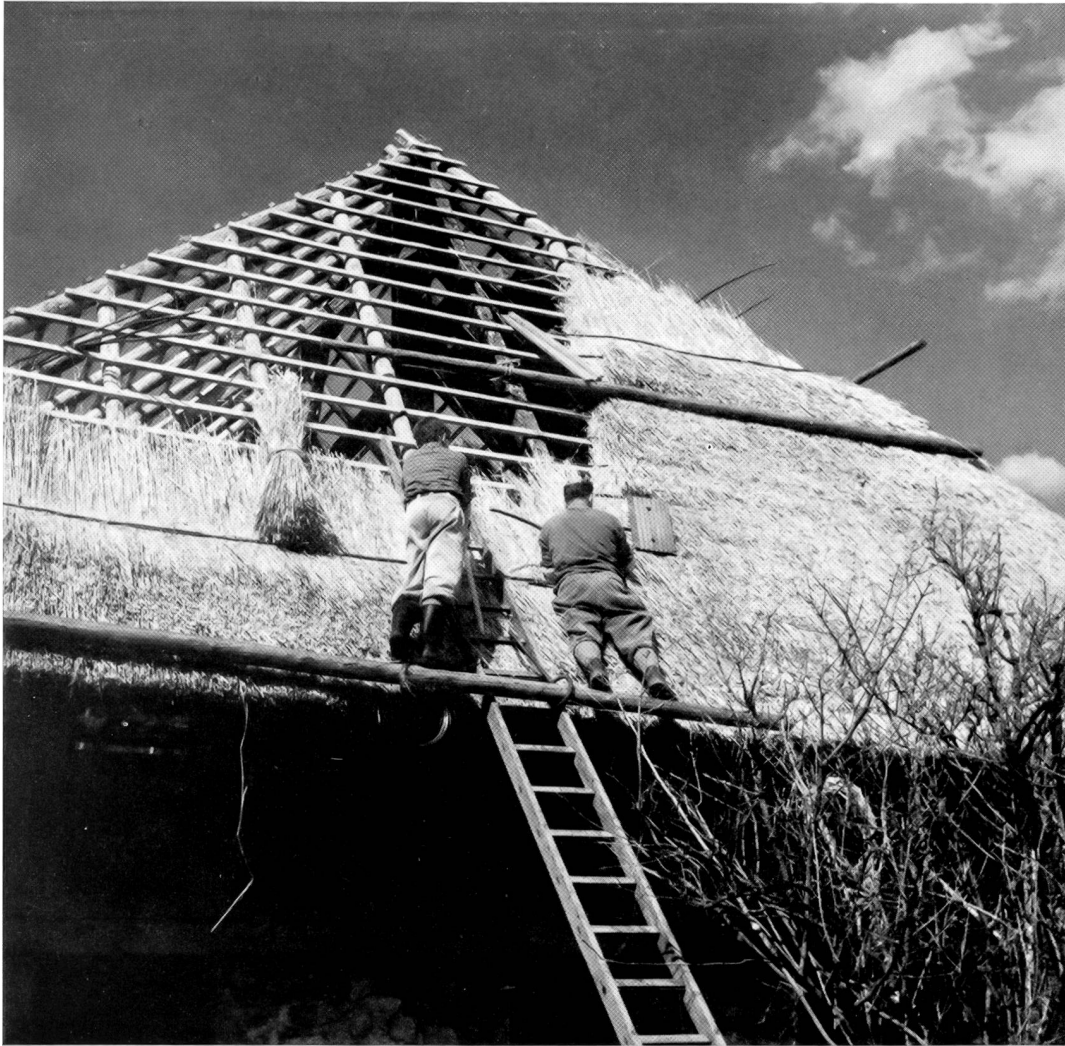
Eindecken, Frühling 1963. Auf dem Mastbaum Dachdeckermeister H. Waßmer aus Aarau. Foto W. Zeller, Zürich

Als Material dient schönes, gut gereiftes Roggen- oder Weizenstroh, das speziell vorbereitet und von Hand gedroschen werden muß. Die unverletzten Halme werden sortiert und zu kleinen Bündeln oder «Schäubli» zusammengefaßt. Fünf derselben ergeben einen Schaub, der einer gebundenen, schweren Garbe entspricht. Der Deckermeister steht auf einem horizontalen Mastbaum, welcher mit zwei Ringhaken durchs Stroh an die Dachlatten gehängt ist. Mit dem Eindecken wird an der Traufe begonnen und von dort aus bis zum First fortgeschritten. Die Schauben werden mit ihren dicken Enden nach unten gleichmäßig verteilt. Die Befestigung der 20 bis 30 cm dicken Strohschichten erfolgt durch fingerdicke, etwa 2 m lange Ruten, die in Höhenabständen von etwa 30 cm quer über die Halme gelegt und mit «Widli» oder Draht an die Latten oder Sparren gebunden werden. Wenn ein Stück Stroh ausgelegt und aufgebunden ist, wird mit dem Deckerbrett von unten herauf gegen die Halme geschlagen und beim Herunterfahren das «Unkraut» herausgekämmt. Besondere Sorgfalt erfordern die Gräte und vor allem der First, der aus kleinen, naßgedrehten und rittlings über die Firstpfette gelegten Strohbüscheln gebildet ist. Ein tüchtiger Schaubdeck bringt an einem Tag etwa 40 Schauben unter die Rute; das sind gegen 20 Quadratmeter.

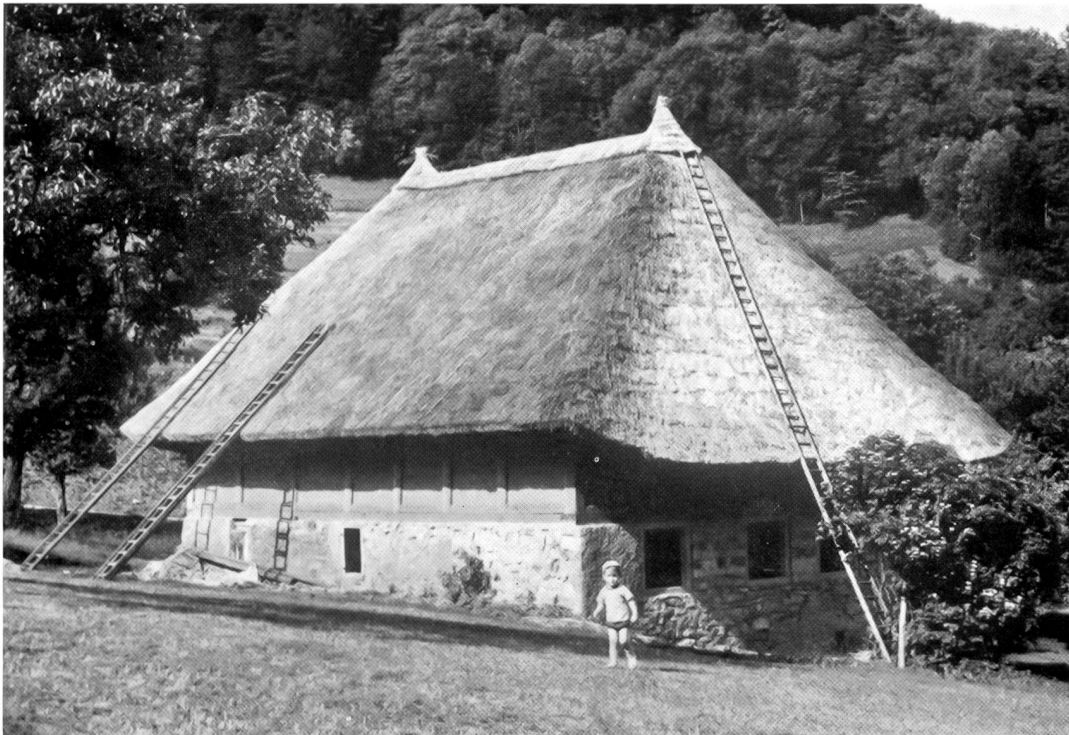
Außenrenovation beendet, Juni 1963. West- und Südseite. Foto U. Wiesli

und die jetzt auch nötigen Maurerarbeiten verursachten Mehrkosten von schätzungsweise 15000 Franken, so daß der Solothurner Heimatschutz weitere Fr. 5000.— bewilligen mußte. Gleichzeitig wurden auch der Schweizer Heimatschutz zum zweitenmal und ferner die eidgenössische Denkmalpflege und die Bürger- und Einwohnergemeinden Rohr um Hilfe angegangen. Im März 1963 waren die Wanderneuerungen beendet. Noch im gleichen Monat wurde mit dem Einlatten und Eindecken begonnen, eine Arbeit, die ihrer Seltenheit wegen großes Interesse erweckte und mit illustrierten Presseberichten und am 27. April selbst in einer Radiosendung des Studios Zürich gebührend gewürdigt wurde. Im Juni war das Strohddecken abgeschlossen; gleichzeitig hatte sich der Maurer an die Arbeit gemacht, so daß noch im gleichen Sommer 1963 mit der Innenrenovation begonnen werden konnte.
