Zeitschrift: **Orion : Zeitschrift der Schweizerischen Astronomischen
Gesellschaft**

Galileo unterwegs zum Planetoiden-Gürtel:

Reparatur der Hauptantenne angelaufen

MEN J. SCHMIDT

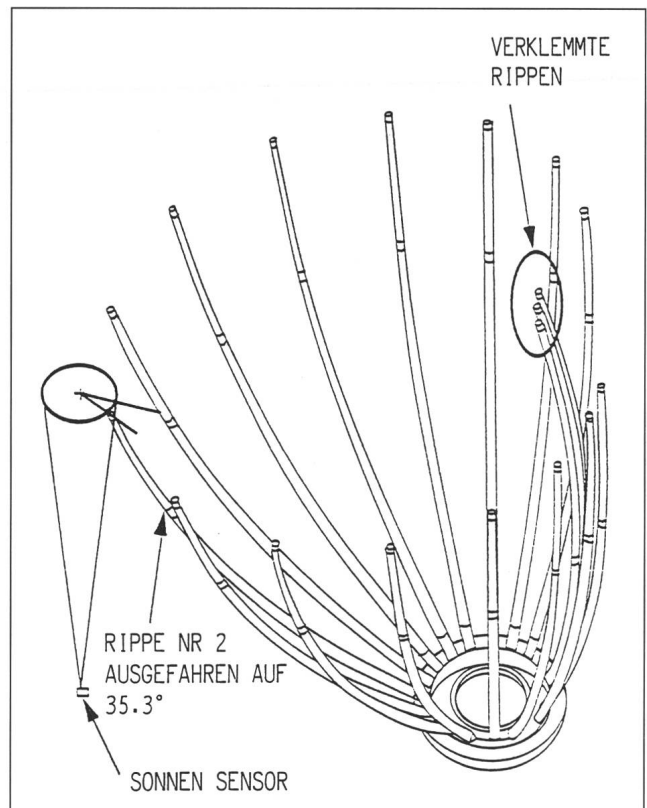
Die gegenwärtige Lage der unvollständig entfalteten Hauptantenne. Aufgrund der vorliegenden Daten nimmt man an, dass drei Rippen verklemmt sind. Dies geht aus einer Messung hervor, wo die Rippe Nr. 2 den Sonnensensor verdunkelt.

Daten hervor, die von den Technikern am NASA Jet Propulsion Laboratory in Pasadena (Kalifornien) untersucht wurden. Festgestellt wurde nämlich, dass der Sonnensensor der Sonde durch die Rippe 2 der Antenne verdeckt wird. Die genannte Antennenrippe ist bei rund 35° ausgefaltet. Während des vergangenen Jahres haben die Ingenieure mit verschiedenen Versuchen angestrebt, dass sich die Blockierung der Rippen löst. Dabei wurde die Sonde zeitweise in die Sonne gedreht um die Antennenstruktur aufzuheizen. Danach wurde die Sonde wieder von der Sonne weggedreht um die Struktur stark abzukühlen. Durch die grossen Temperaturunterschiede und die damit verbundene unterschiedliche Ausdehnung der Antennenstruktur hätte sich die Verklemmung lösen sollen. Leider waren diese Versuche bislang ohne Erfolg.

Seit dem 28. Dezember 1992 wurde eine weitere Reparaturmassnahme eingeleitet. Die Antenne wird mit Hilfe eines Motors regenschirmartig ausgefahren. Dieser Motor zum Entfalten der Struktur wurde nun eingeschaltet um die Antenne so weit wie möglich aufzustossen. Anschliessend wurde mit Hilfe von Telekommandos der Motor intervallweise abgeschaltet und eingeschaltet. Dadurch wirkt er wie ein kleiner Presslufthammer auf die Struktur. Durch das ununterbrochene "Hämmern" erhoffen sich die Fachleute, dass sich die verklemmten Rippen mit der Zeit lösen. Gegenüber der ersten Methode mit Heizen und Kühlen, hat das jetzige Verfahren den Vorteil, dass kein Treibstoff für die Lageregelung der Sonde verbraucht werden muss. Das Hämmern des Motors kann über eine beliebig lange Zeit fortgesetzt werden. Die Einsatzmöglichkeit der Hauptantenne ist für die Mission der Sonde am Planeten Jupiter von entscheidender Bedeutung. Nur über die Hauptantenne können alle Daten in der gewünschten Menge und Qualität übertragen werden. Kann die Antenne aber nicht wie vorgesehen entfaltet und benützt werden, können die Daten vom Jupiter nur mit einem erheblichen Mehraufwand bei den Bodenstationen zum Teil gewonnen werden. Die Wissenschaftler gehen davon aus, dass die Einbusse zwischen 30 und 40% betragen würde.
