Zeitschrift: **Orion : Zeitschrift der Schweizerischen Astronomischen
Gesellschaft**

Altersschwach – aber 4000 Prozent über der Garantiezeit

Ein rüstiger Zehnjähriger

■ Von Hansjürg Geiger

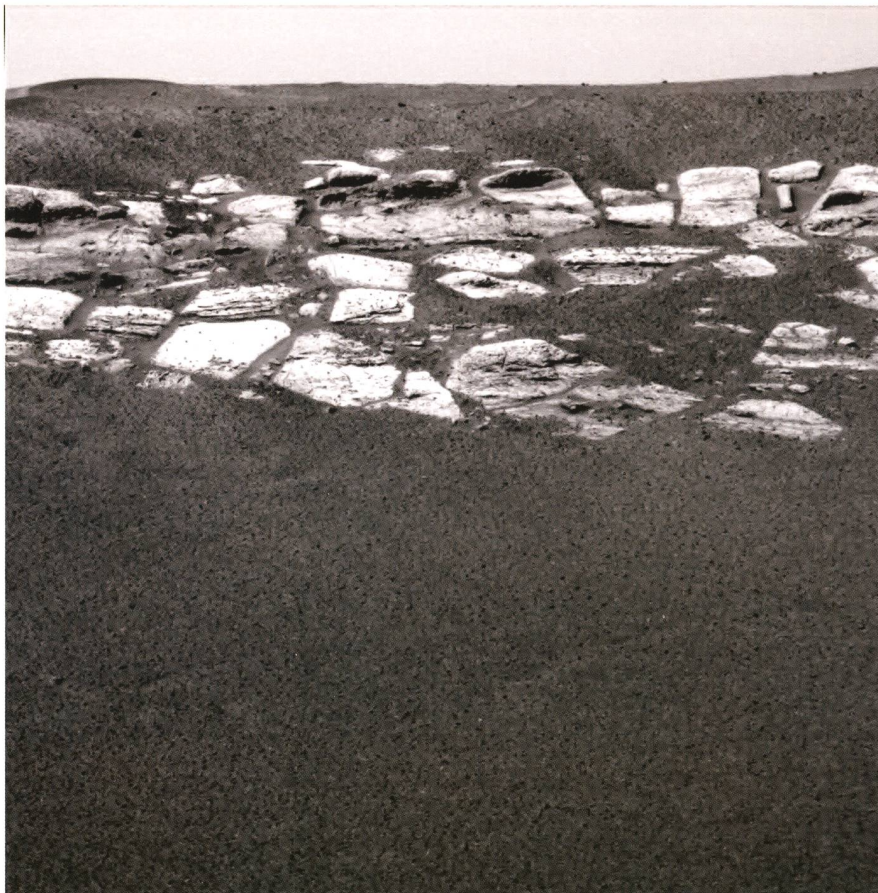
Abbildung 1: Historische Aufnahme von Opportunity. Eines der ersten Bilder, welche die rechte Panoramakamera zur Erde funkte. Der weit oben liegende Horizont und die Felsaufschlüsse sind deutlich erkennbar.

Als an jenem denkwürdigen 25. Januar 2004, wenige Stunden nach der Landung von Opportunity, die erste Aufnahme der hinteren HazCam¹ über die Monitore im Jet Propulsion Laboratory in Pasadena flimmerte, fühlte auch ein Laie, dass da etwas

nicht stimmte, und der sonst vor Begeisterung ständig sprudelnde Steve Squyres verstummte für Minuten fast vollständig. Da fehlten nicht nur die sonst auf dem Mars allgegenwärtigen Felsbrocken, da war auch der Horizont irgendwie

falsch – viel zu unregelmässig und viel zu weit oben im Bild. Und dann war da auch noch eine eigenartige helle Fläche. Das seltsame Gefühl besserte sich auch nicht, als das zweite Bild das Kontrollzentrum in Pasadena erreichte, aufgenommen von einer der in die Gegenrichtung blickenden NavCams, einer Navigationskamera. Dieses Bild zeigte zunächst einfach eine schwarze Fläche. Als aber JUSTIN MAKI an den Bild-Monitoren den Kontrast der Aufnahme etwas streckte und den Beobachtern im Kontrollraum, der Cruise Mission Support Area, klar wurde, was da zu sehen war, brach chaotischer Jubel aus, weltweit und live übertragen via NASA TV. Ein Jahr später beschrieb STEVE SQUYRES, der leitende Wissenschaftler für die Mission, in seinem Buch «Roving Mars» den Moment als «magisch». Und das war er auch.
