Artikel: Le château de Mézières : aspects du bâtiment au fil de siècles

LE CHÂTEAU DE MÉZIÈRES

ASPECTS DU BÂTIMENT

AU FIL DES SIÈCLES

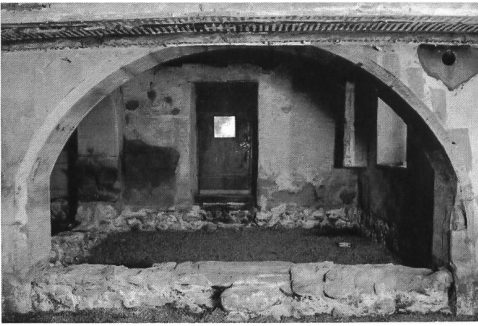
Fig. 17 Rez-de-chaussée, chambres au nord-ouest avec arcade gothique tardive et base du mur de séparation de la fin du XVIII^e siècle.

La partie nord-ouest de ce rez-de-chaussée, qui forme une pièce unique divisée par une arcade, semble avoir été à un certain moment (en 1787-1789 probablement) séparée en deux par un mur, comme en témoigne un seuil en molasse retrouvé sous le niveau du sol actuel (fig.17).

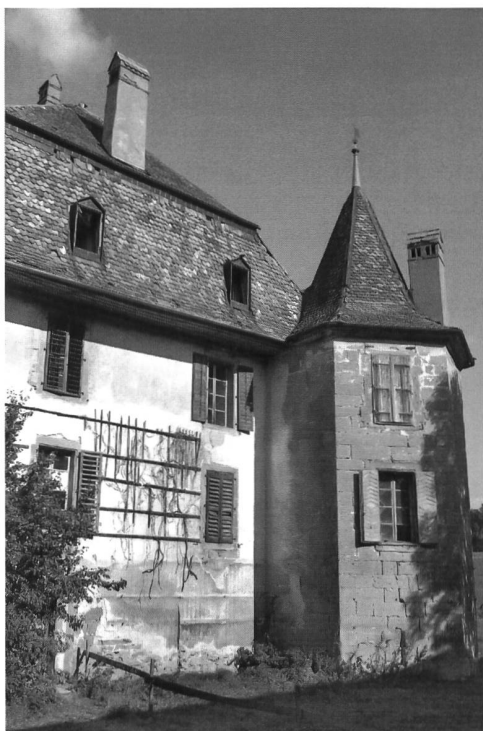
Fig. 23 Façade sud-ouest et tour polygonale de l'angle sud.

En ce qui concerne la tour à l'angle sud du bâtiment, également construite en carreaux de molasse, on peut admettre qu'elle existait dès l'origine, au vu de sa jonction parfaite avec les façades côté jardin et côté église, bien que cette dernière soit recouverte d'un crépi postérieur (fig. 23). Cependant, cette tour est tout à fait unique pour cette époque: en effet, on constate que les tours contemporaines des maisons de campagne du type de Mézières contiennent toutes un escalier desservant les étages. C'est le cas notamment du château d'Ueberstorf, qui porte la date de 1505⁵, ou du manoir de Bar-

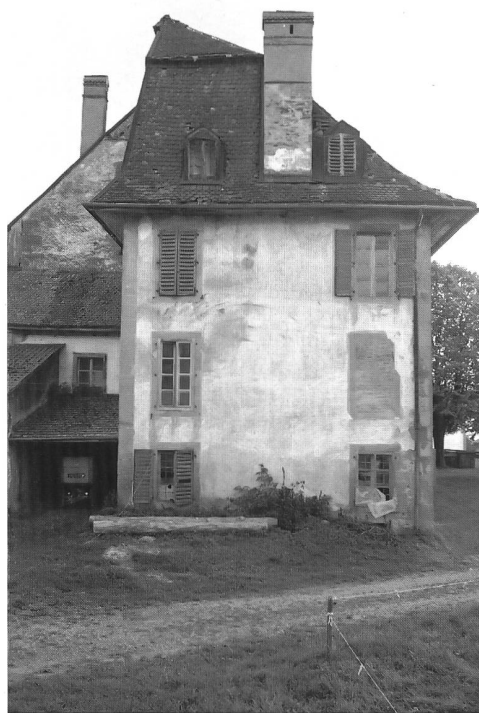
Fig. 25 Façade nord-est avec agrandissement des années 1787-1789.

Cette nouvelle aile fut recouverte d'un toit en croupe mansardé et percé de lucarnes sur le côté (fig. 25). Dans le même temps, la toiture du bâtiment primitif fut également mansardée du côté opposé.

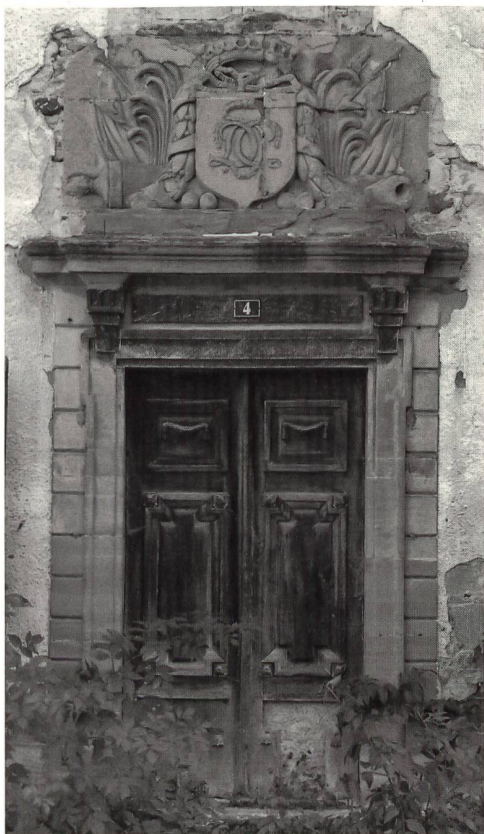
Fig. 28 Façade nord-ouest, porte d'entrée factice, 1787-1789.

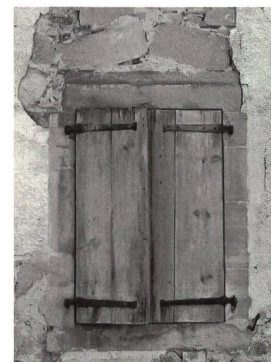
Fig. 31 Façade nord-ouest, arc de décharge d'une fenêtre gothique tardive agrandie en 1787-1789.

Cet agrandissement étant construit selon des axes horizontaux et verticaux bien réguliers, il importait de reporter également ces structures sur la partie gothique tardive de l'ancien bâtiment. Les façades ont donc été partiellement transformées, et les anciennes ouvertures agrandies. En façade principale (fig. 13), deux portes surmontées de reliefs en molasse sculptée ont été posées (fig. 28) et de nouvelles ouvertures pratiquées, reprenant pour certaines au moins les anciens percements du bâtiment primitif. Le fait que les arcs de décharge des ouvertures de l'agrandissement (fig. 30) soient différents de ceux des anciennes baies (fig. 31) confirme par ailleurs cette hypothèse.
