**Zeitschrift:** Patrimoine fribourgeois = Freiburger Kulturgüter  
**Band:** - (2008)  
**Heft:** 18: L'église Saint-Pierre à Fribourg

**Artikel:** Retrouver l'unité  
**Autor:** Ruffieux-Chehab, Jean-Marc / Ruffieux-Chehab, Colette  
**DOI:** <https://doi.org/10.5169/seals-1035758>

# RETROUVER L'UNITÉ

JEAN-MARC ET COLETTE RUFFIEUX-CHEHAB

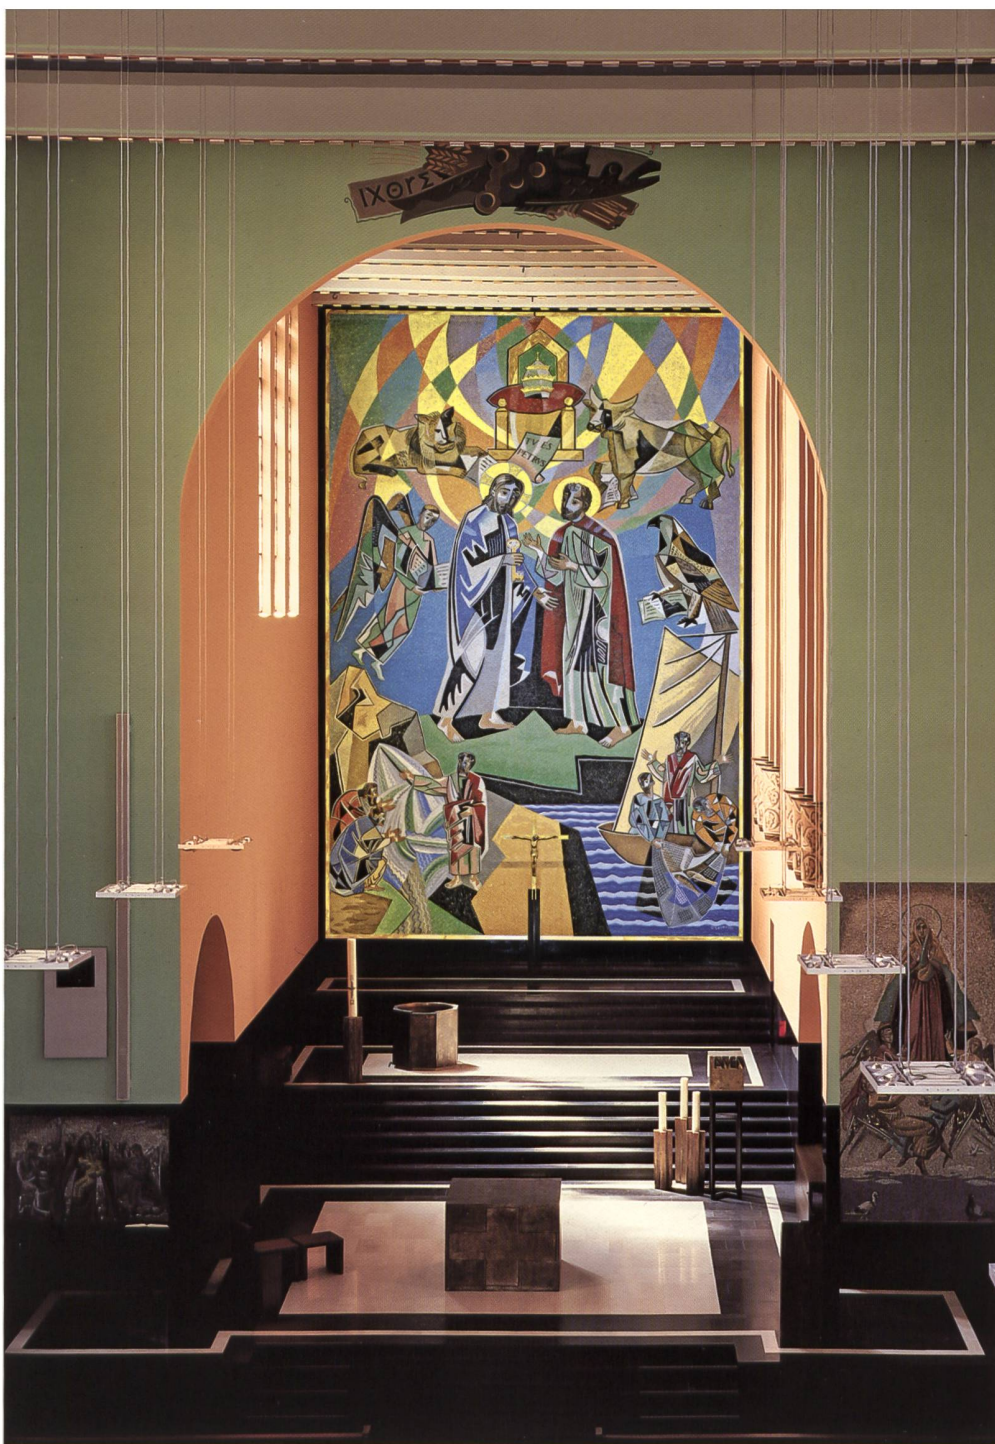
Fig. 125 Le chœur, après réaménagement, avec restitution de la polychromie d'origine, redéfinition des niveaux et intégration de l'espace à la nef par le biais d'un revêtement en pierre bleue de Belgique, et nouveau mobilier liturgique.

Afin de rapprocher l'espace du culte de celui de l'assemblée, des propositions furent formulées visant à rétablir l'échelle humaine et à réaffirmer l'unité du lieu. Le chœur a ainsi été abaissé par palier de manière à prolonger doucement le niveau du parterre de la nef. Cette conception fait référence au travail du scénographe genevois Adolphe Appia (1862-1928) qui appréhende avec le thème de l'escalier la structuration de l'espace. Ses murs ont été revêtus de pierres naturelles sur ses parties basses, dans l'alignement du placage des piliers de la nef. Le mobilier liturgique correspondant à l'aménagement réalisé en 1970, a été déposé. Sa conception générale a été modifiée de manière à créer un rapport plus convivial avec l'assemblée des fidèles. L'emplacement de l'autel a été avancé dans l'avant-chœur, rapprochant ainsi le prêtre des fidèles. La présidence a été déplacée à hauteur de l'autel et le tabernacle disposé en partie haute dans un lieu défini, réservé à l'adoration. Le lieu du baptême entre ainsi en relation avec la mosaïque du chevet dont les scènes inférieures évoquent l'eau, en particulier le Miracle de Moïse frappant le rocher (Ex 17:1-7), traditionnellement interprété

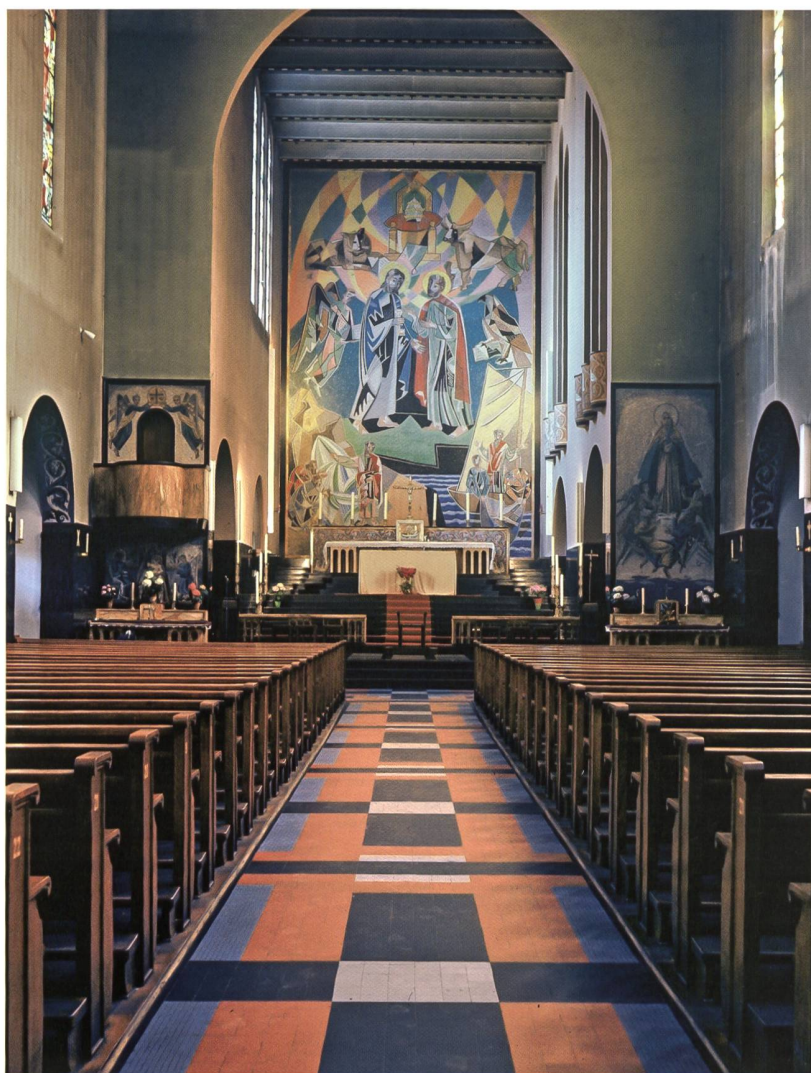
Fig. 126 Le chœur, dans son état d'origine, après la pose de la grande mosaïque de Gino Severini, en 1951, avec mobilier liturgique dessiné par le bureau Fernand Dumas.

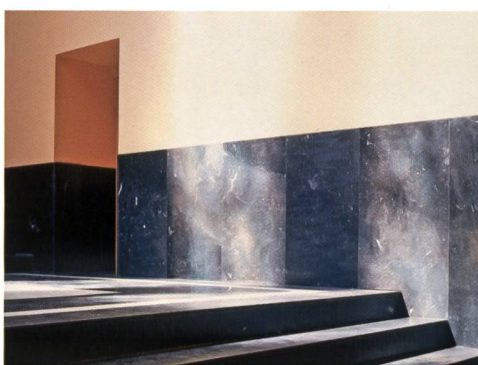
Fig. 127 Sol et mur du chœur après réaménagement, 2003 : pierre bleue de Belgique, enduit lisse et peinture silicate.

Durant les transformations de 1970, on avait isolé les murs de l'intérieur sans résoudre toutefois les problèmes de condensation, comme en témoignaient les taches grises apparues dans les parties inférieures des murs de la nef, des bas-côtés et du chœur. Afin de corriger les effets de salissures provoqués par la condensation sur les faces intérieures, il a fallu enlever les revêtements existants et à poser dans l'épaisseur disponible, 35 mm, un doublage massif de plâtre cartonné isolant. Pour la finition, un enduit lisse et satiné a remplacé l'enduit beige et rugueux préexistant.

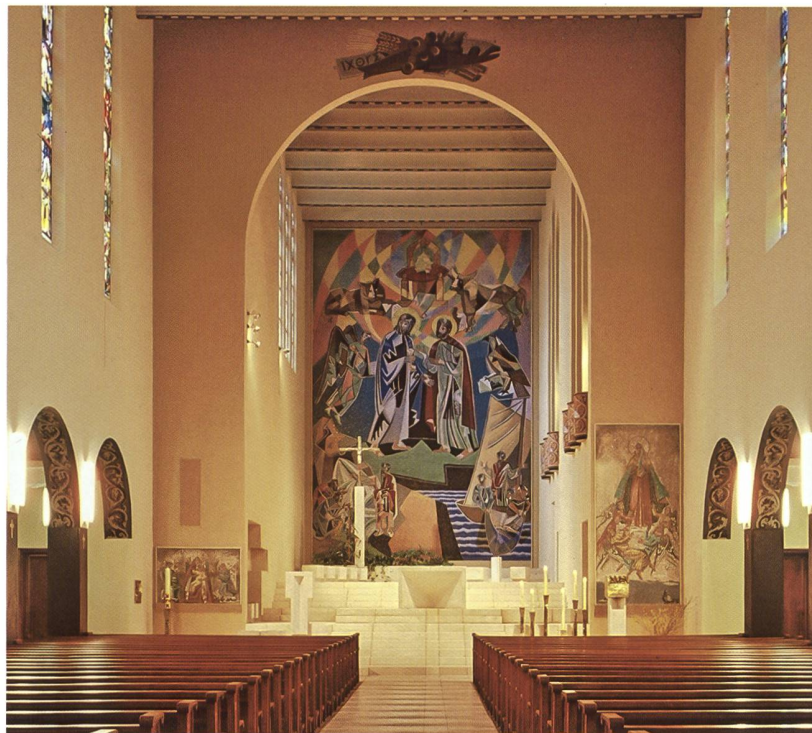
Fig. 131 Perspective de la nef et du chœur, en juillet 2001, avec mobilier liturgique de Thomas Huber (Architectes Associés Fribourg), réalisé en 1970-1971.

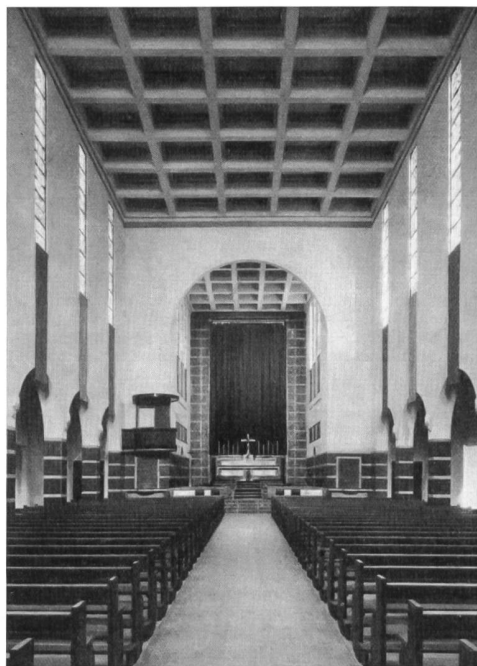
Fig. 135 Vue intérieure de l'église Notre-Dame du Breitenrain, à Berne, construite par Fernand Dumas en 1931-1933, état d'origine.

Fernand Dumas a repris les lignes générales de Saint-Pierre pour une église plus tardive, Notre-Dame du Breitenrain à Berne, construite en 1931-1933<sup>1</sup>. La comparaison entre les deux édifices est éclairante. Dans sa réalisation bernoise, plus épurée, les revêtements de la nef et du chœur furent conçus avec une certaine simplicité, souhaitée par le maître de l'ouvrage. L'ornementation intérieure fut limitée au traitement des parties basses des murs recouverts de céramique brune rythmée de liserés jaunes, au mobilier liturgique argenté et à la grande mosaïque de la Vierge réalisée par l'artiste bernois Albin Schweri. Lors des travaux de rénovation menés en 1969, l'assise en céramique fut supprimée, rompant la lecture spatiale, les pilastres et le socle de l'élévation monumentale se noyant désormais dans le revêtement blanc des murs. On enleva également le cadre en céramique de la grande mosaïque

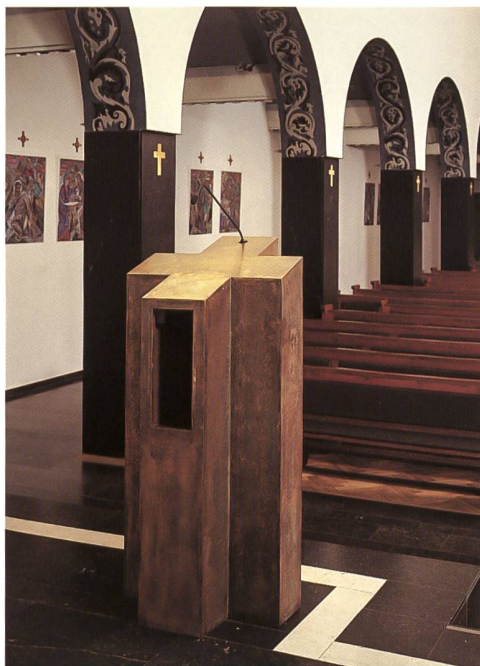
Fig. 138 Ambon en bronze, œuvre de Hafis Bertschinger, fondu en 2003 par les Ateliers Rüetschi AG, à Aarau.

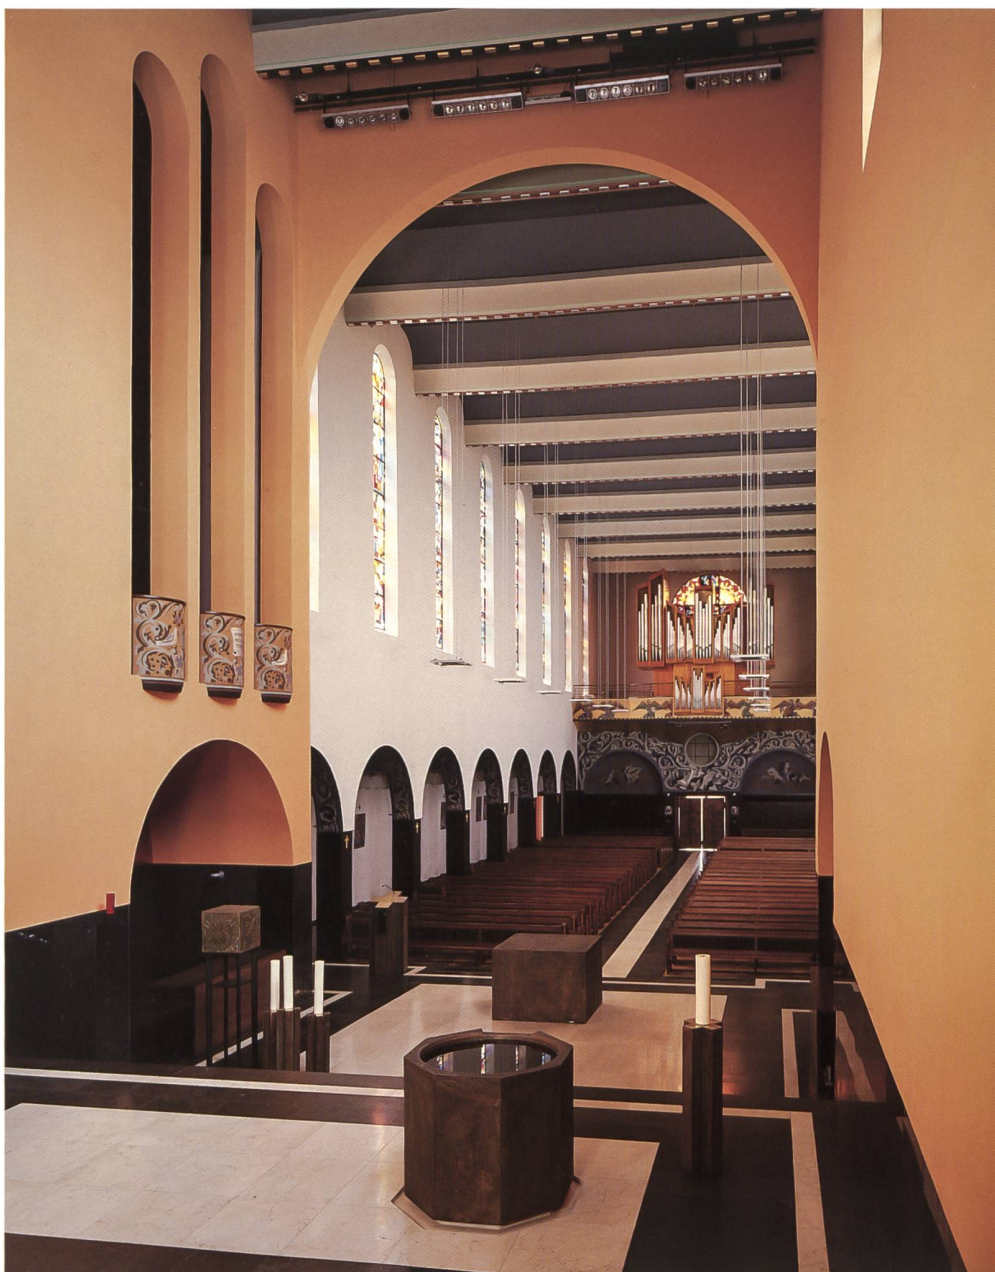
Fig. 139 Vue générale de l'église restaurée depuis le chœur, avec son nouvel aménagement et son nouveau mobilier liturgique.

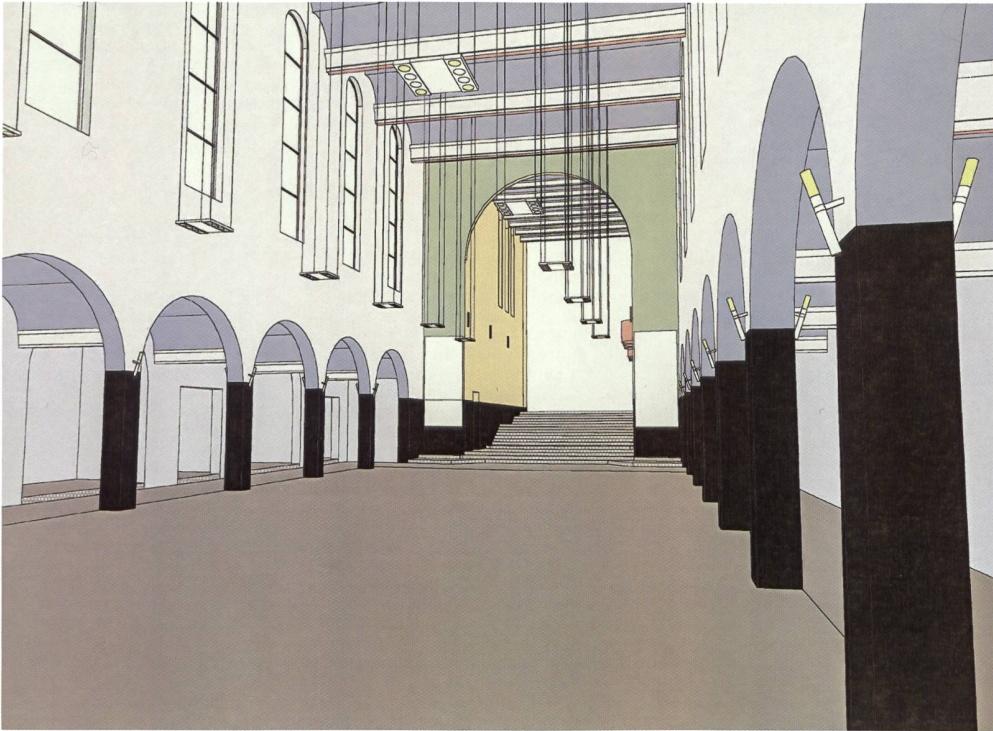
Fig. 141 Jean-Marc et Colette Ruffieux-Chehab, perspective du projet de concours, étude espace et couleurs.
