La Casa Besta di Brusio

Autor(en): **Giovanoli, Diego**

Zeitschrift: **Quaderni grigionitaliani**

Band (Jahr): **70 (2001)**

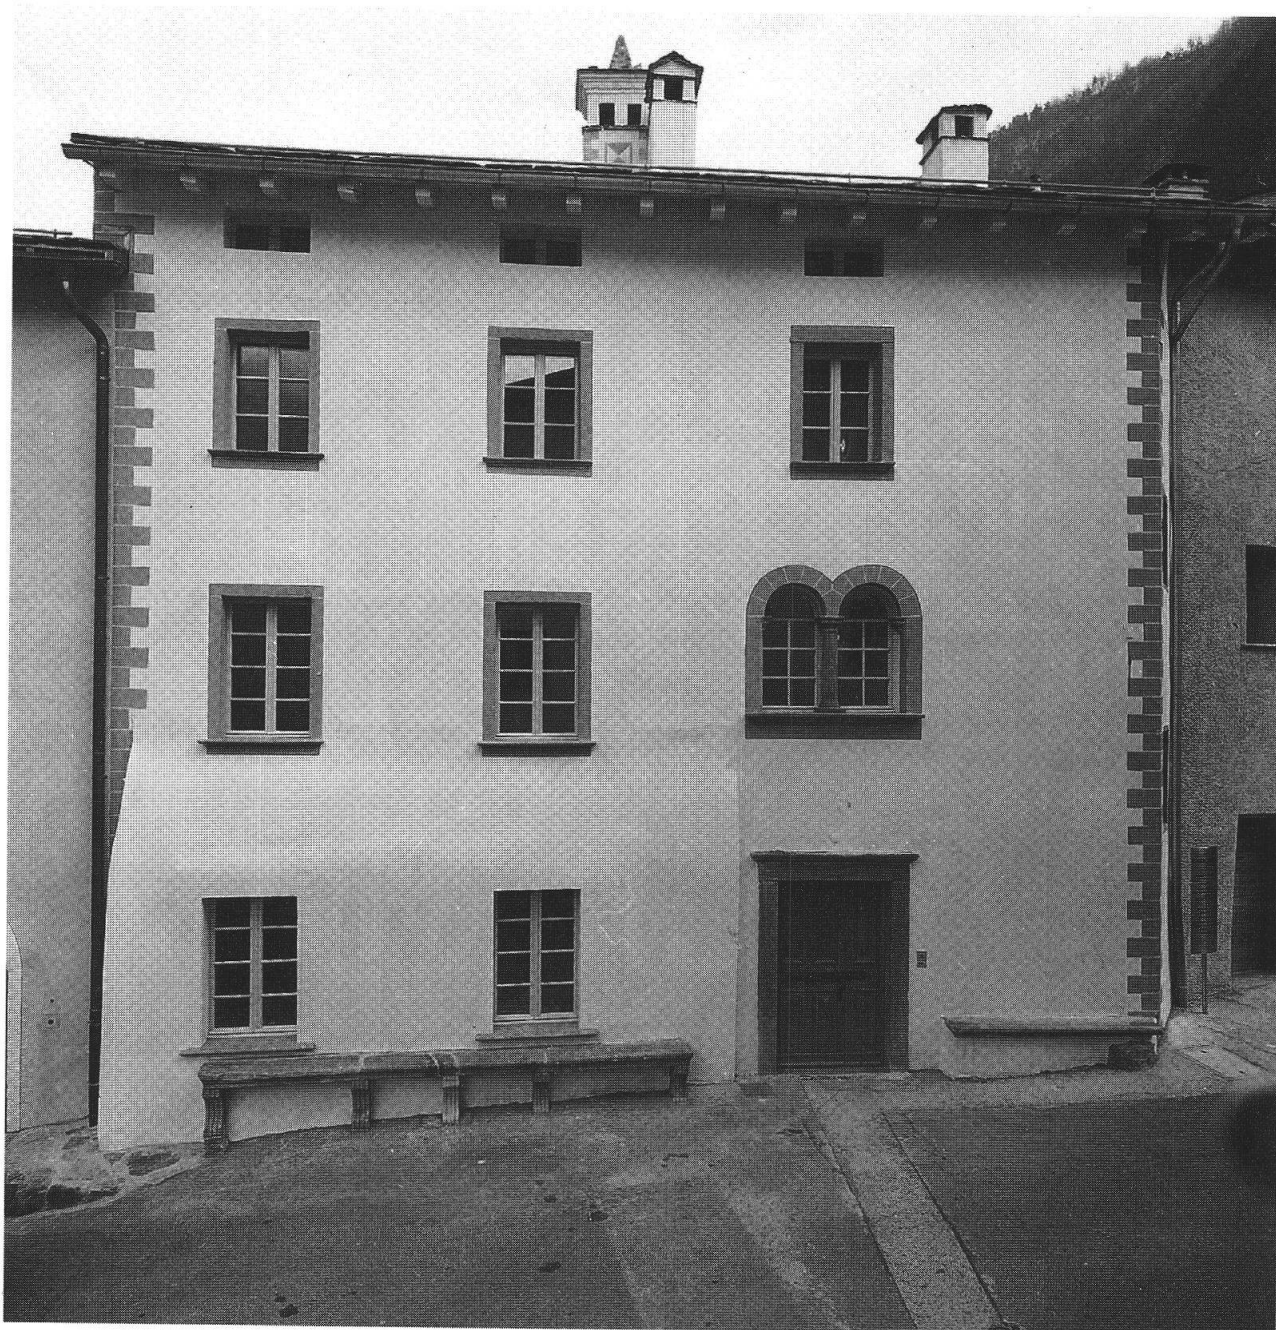
Fig. 1 - *Facciata principale*

La modesta signorilità del prospetto è evidenziata dal comignolo decorato a graffito e dipinto, dall'ordine simmetrico delle finestre, dal portale sormontato dalla bifora e dalla panchina sulla sinistra. In occasione del recente restauro sono state aggiunte le mezze finestre del sottotetto, che sono una ulteriore connotazione signorile.

destia delle facciate. L'intento dei committenti di sfoggiare maggior signorilità negli spazi interni, evitando di mettersi in evidenza all'esterno, è innegabile. In facciata la signorilità della casa è espressa da segni minori come la torretta del comignolo, la già citata composizione dell'entrata e la panchina in pietra sulla sinistra del portale, morfologicamente distinta dalla panca di stampo rurale sulla destra.

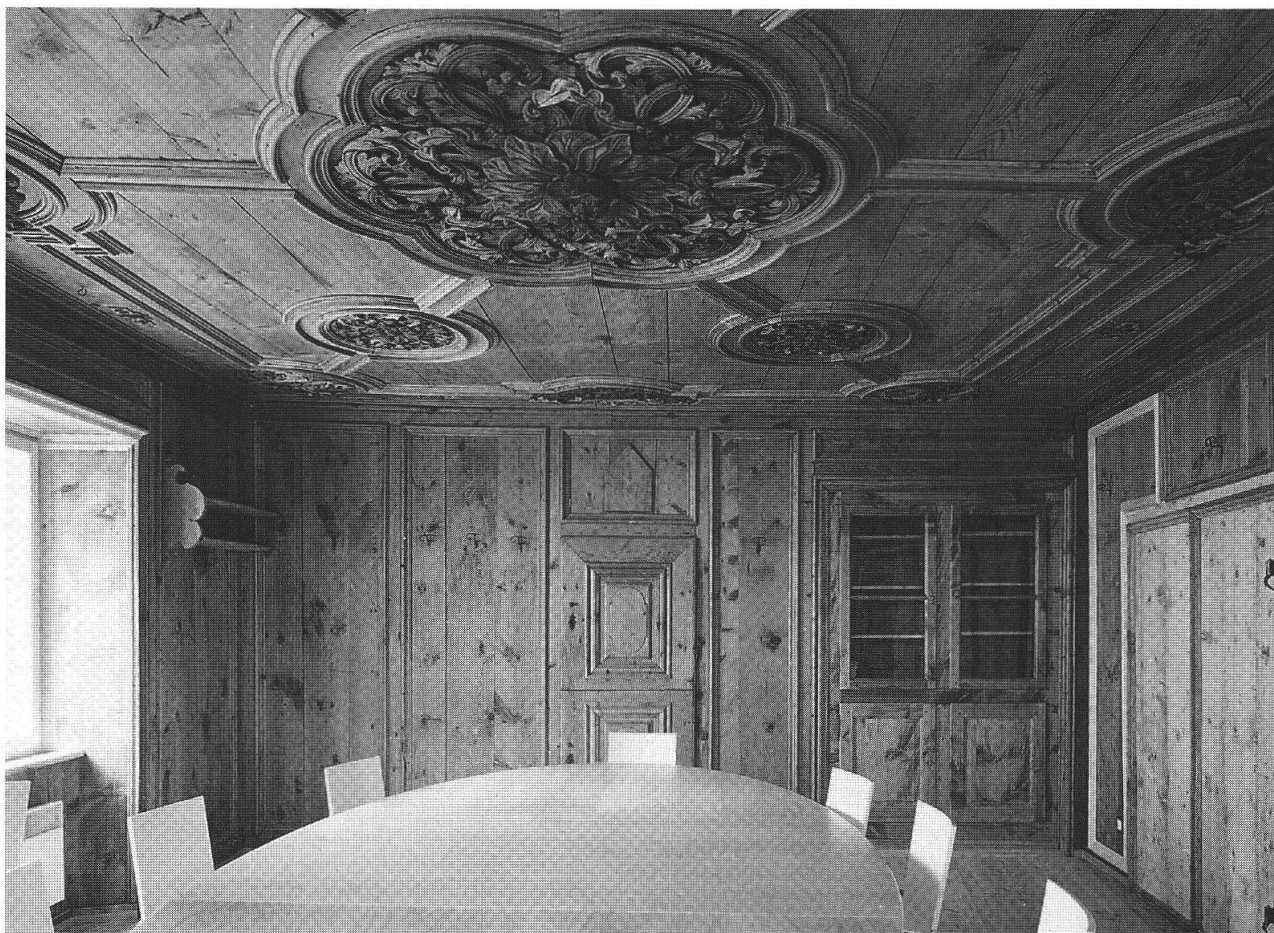
Fig. 4 - Stüa al primo piano

Il rivestimento ligneo delle pareti e del soffitto è formato da larghe assi di gembro su cui sono fissate le cornici sagomate. La composizione dimessa delle pareti evidenzia il vistoso disegno del soffitto. Dal rosone esagonale con possente intaglio ad altorilievo policromo al centro partono sei raggi accolti dai lobi della cornice esterna. Nei raggi verso gli angoli sono inseriti piccoli ovali con una rosa al centro. L'intaglio esibisce foglie colorate di acanto e di piantaggine. Lo stile sinuoso del soffitto e gli intagli simili a quelli della stüa nella vicina casa Misani eretta nel 1732 confermano l'esecuzione delle fodere nel decennio dopo il 1720, cioè con un inspiegabile ritardo rispetto al matrimonio di Catarina Planta con Michele Marlianico avvenuto nel 1708 e iscritto nel libro IV, p. 210 del registro nell'archivio della comunità protestante di Brusio.

fili ad incastro, ma un leggiadro disegno eseguito con listelli inchiodati sull'assito. Esso è composto da un elemento centrale a sei lobi e sei ovali, quattro completi e due dimezzati, inseriti sui raggi che si collegano alla cornice perimetrale. Siamo di fronte ad un risultato stilisticamente sorprendente e al passo con le innovazioni barocche del Settecento.¹⁴
