Zeitschrift: **Quaderni grigionitaliani**

Band (Jahr): **77 (2008)**

“Quella chiesa molto bella e bianca”: Sant’Antonio abate a Roveredo

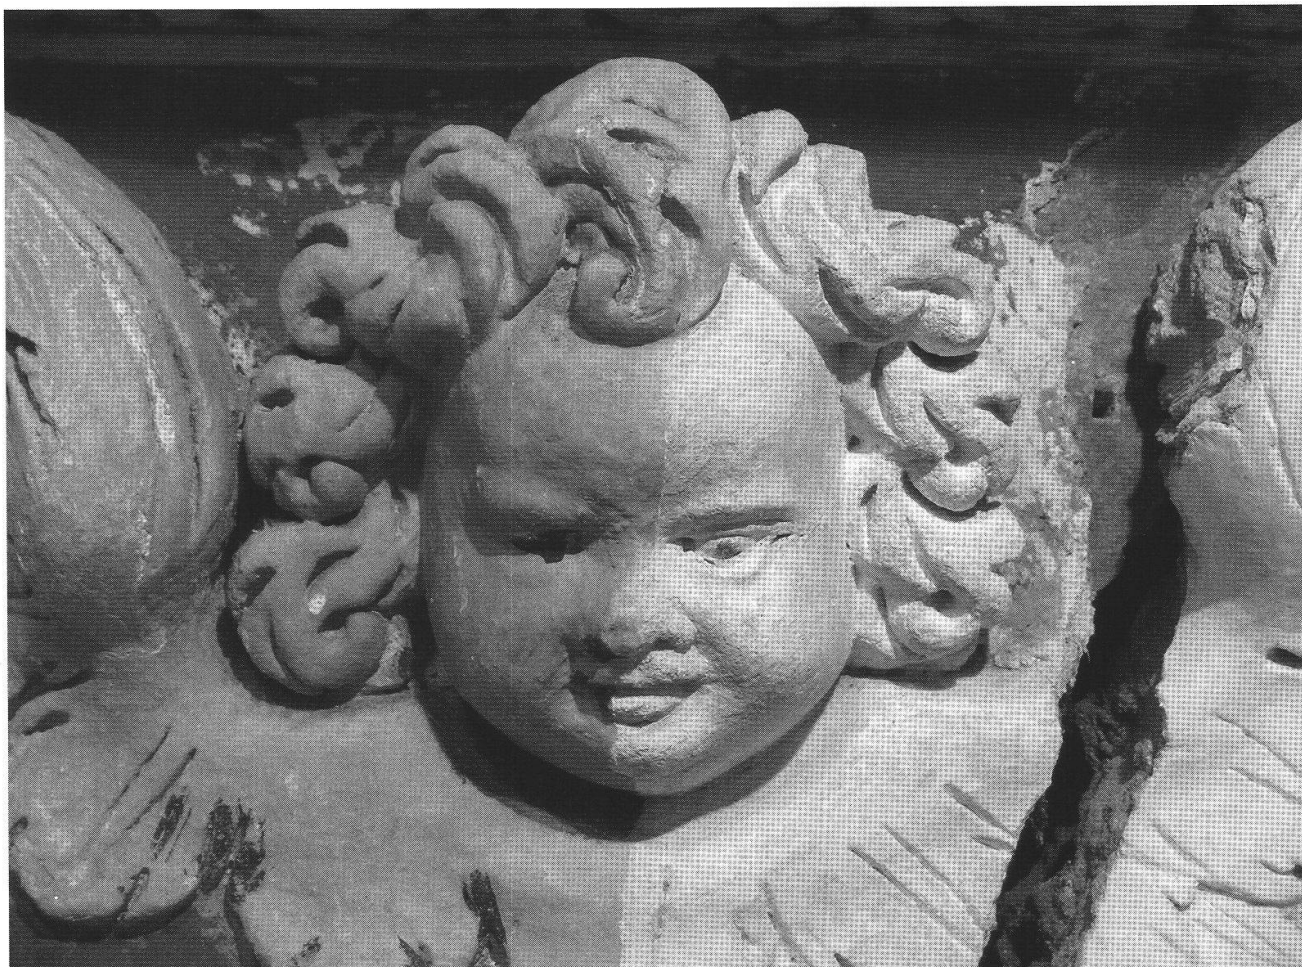
Dettaglio della cornice di un altare, durante la rimozione degli strati di scialbatura sovrastanti lo stucco originale

Lo spessore degli strati sovrapposti celava la reale plasticità degli elementi decorativi e delle figure. L’intervento di pulitura ha comportato l’asportazione di considerevoli strati di sporcizia e altri depositi incoerenti e l’eliminazione meccanica delle scialbature. Questa operazione ha permesso di risalire ai materiali originali degli altari laterali, costituita da un marmorino compatto e lucente, come soleva esser lavorato e plasmato dalla bottega dei Giuliani. Ma non solo. Sono ora leggibili le forme effettive degli elementi floreali che fanno da cornice alle figure. L’analisi macroscopica ha rilevato alcuni dettagli interessanti di tali decorazioni, come ad esempio l’uso di pezzetti di carbone per la resa delle pupille o gli ultimi ritocchi delle decorazioni floreali, realizzati con la spatola.

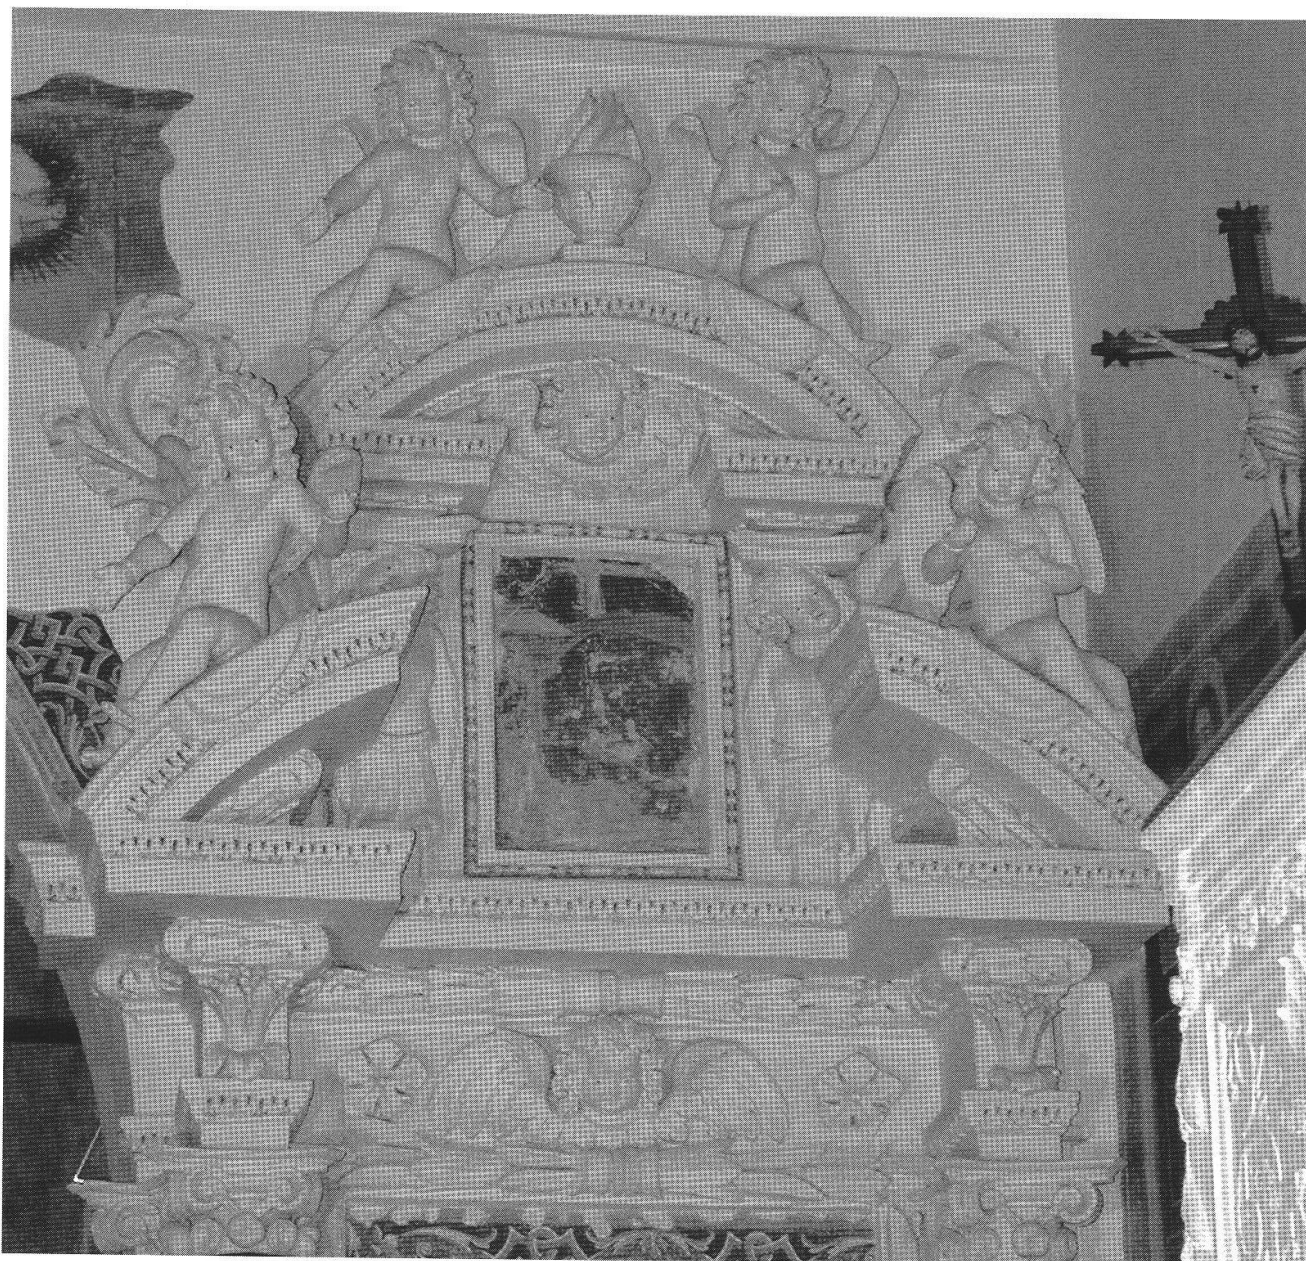
Di impianto barocco, gli altari si elevano grazie a colonne in finto marmo, che sorreggono la decorazione a stucco ordinata e simmetrica, composta da una cornice tripartita con un timpano curvilineo spezzato e cimasa. Teste d’angelo, cariatidi e putti, accolgono i fedeli. L’altare maggiore, seppur di epoca posteriore, è più semplice, ma segue una simile struttura.

Parte superiore dell'altare destro dopo l'intervento di restauro
