Der Johanniterorden und die neue Kommanderie

Die Kommanderie in neuem Glanz

Die Baugeschichte

Restaurierung und Neubauten in der Johanniterkommende

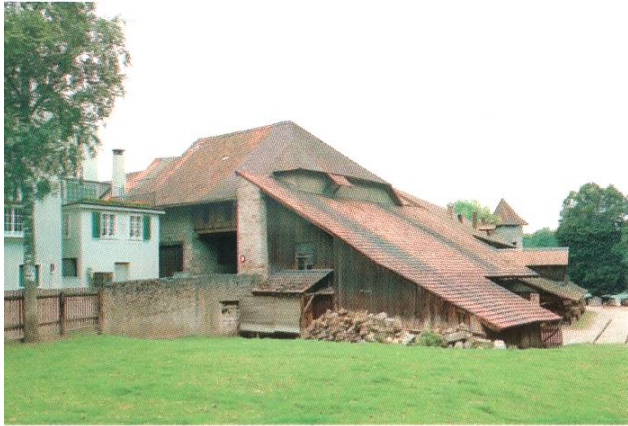
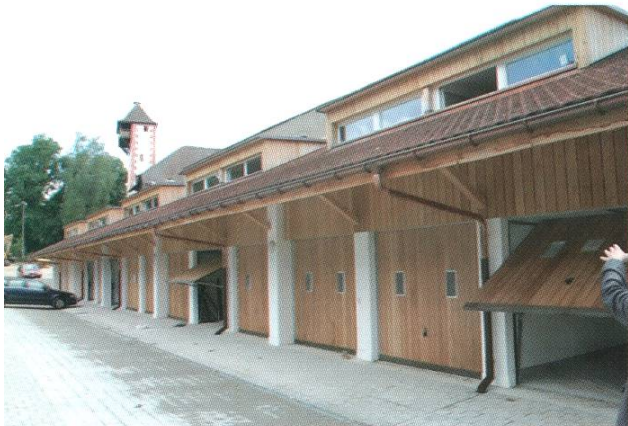
Moderne Garagen ersetzen die alten Scheunen.

Im Stadtgraben entstand in kubischer und formaler Anlehnung an die ehemaligen, unter Schleppdächern an die Scheune angebauten Remisen eine Reihe von Garagen, denen im Schrägdachbereich Studios zugeordnet sind, die ebenfalls zu den Kommendewohnungen gehören.

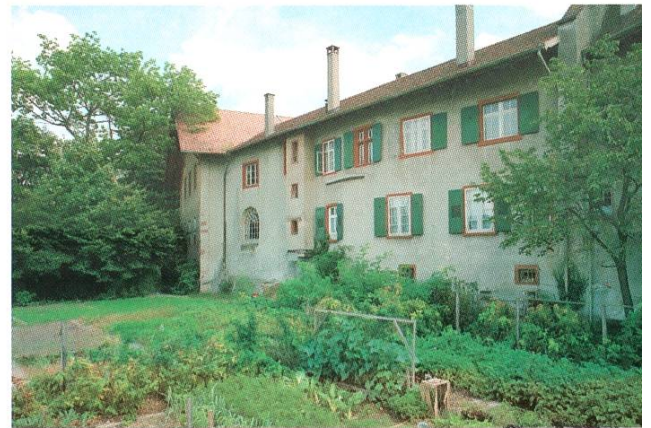
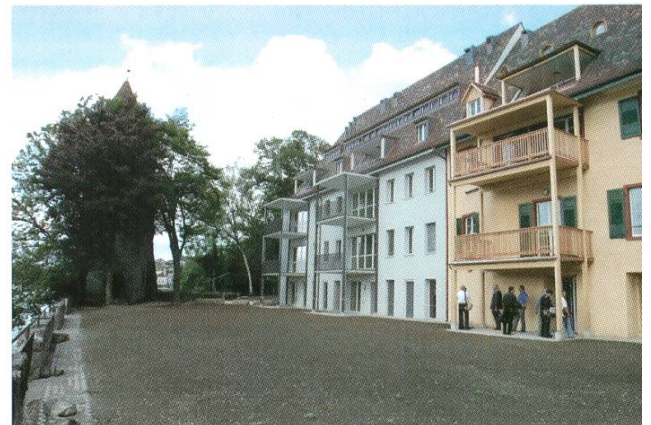
Die Rheinseite wurde modernisiert.

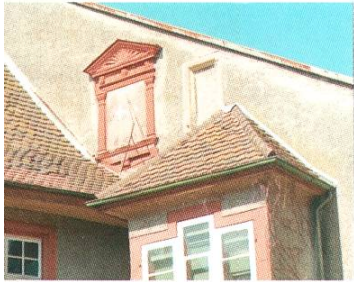
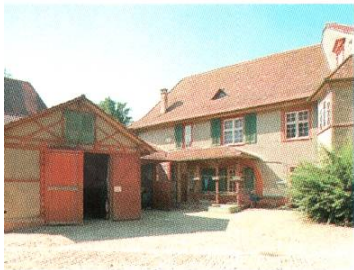
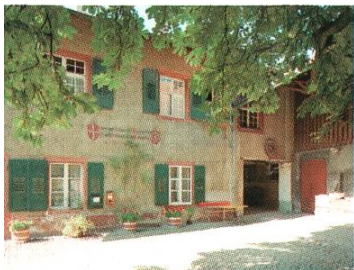
Vorangehende
Doppelseite:
Wandmalerei.

Bandfassungen in grau und rot überzogen im Saal die Wände und umrahmten Fensteröffnungen und einen Kamin. Im neu befensterten Obergeschoss wurden architekturbegleitende Bandfassungen in grau und rot gemalt.

1589 wurde an der Westseite der Kommanderie ein zweigeschossiger Anbau errichtet. Sein Erdgeschoss bildete eine grosse, gegen Süden in zwei Arkaden geöffnete Halle. Verbunden über eine entfernte Wendeltreppe, folgte im Obergeschoss ein Saal mit drei südseitigen Kreuzstockfenstern. Etwa um die gleiche Zeit wurden in der Kommanderie der Saal nördlich der Johanniterstube und die Räume im Obergeschoss mit Wandmalereien ausgestattet. Polychrome Blatt- und Blütengirlanden, sowie
