**Zeitschrift:** Revue historique vaudoise  
**Band:** 35 (1927)  
**Heft:** 7

**Artikel:** Notes sur l'église de Coppet et sa restauration  
**Autor:** Gilliard, Fréd.  
**DOI:** <https://doi.org/10.5169/seals-27822>

## NOTES SUR L'ÉGLISE DE COPPET ET SA RESTAURATION

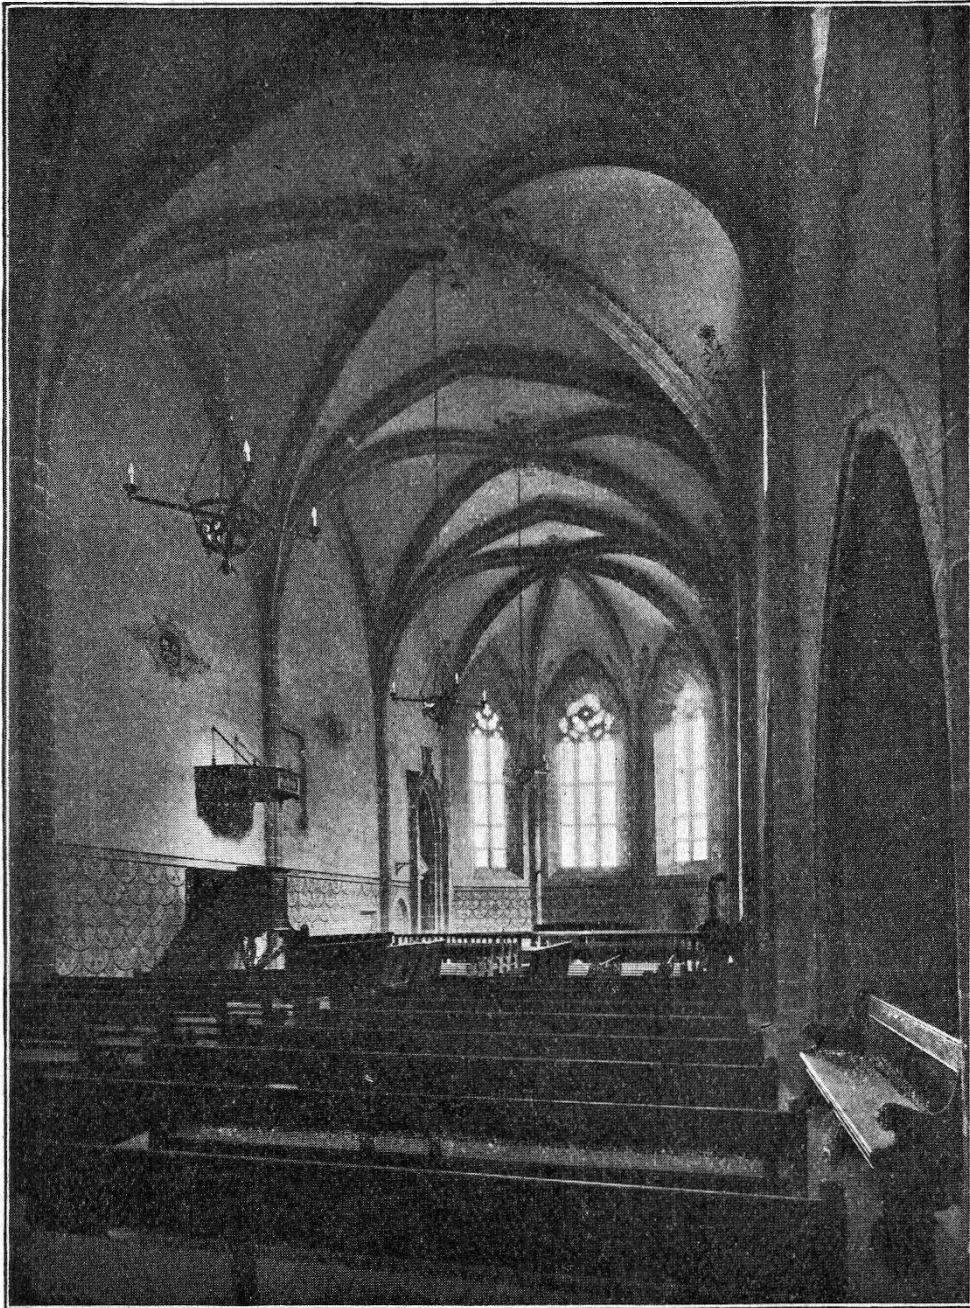
Intérieur de l'Eglise de Coppet.

On voit, à droite de la chaire, la porte (murée) qui devait donner accès au jubé.

D'autre part, le piquage de l'enduit du mur contigu aux bâtiments conventuels, a permis de dégager une porte, dont le seuil devait être à environ 3 m. 50 au-dessus du sol de la nef. On ne voit pas très bien à quoi elle aurait pu servir, si ce n'est à donner accès à un jubé. Nous savons qu'en certains cas, le dortoir des moines était mis en relation directe avec le chœur. Mais la présence des stalles rangées contre les murs et occupant toute la quatrième travée, réservée au chœur, semble exclure l'hypothèse d'un escalier reliant la porte en question, au chœur (du moins à l'intérieur de l'église). On n'aurait pas, non plus, placé une chaire à prêcher à plus de trois mètres de hauteur.
