L'ancienne abbaye cistercienne de Montheron

PETER EGGENBERGER et WERNER STÖCKLI

Bien qu'ils soient très provisoires, nous présentons ci-après les résultats des analyses archéologiques inachevées, sous la forme d'un rapport intermédiaire.

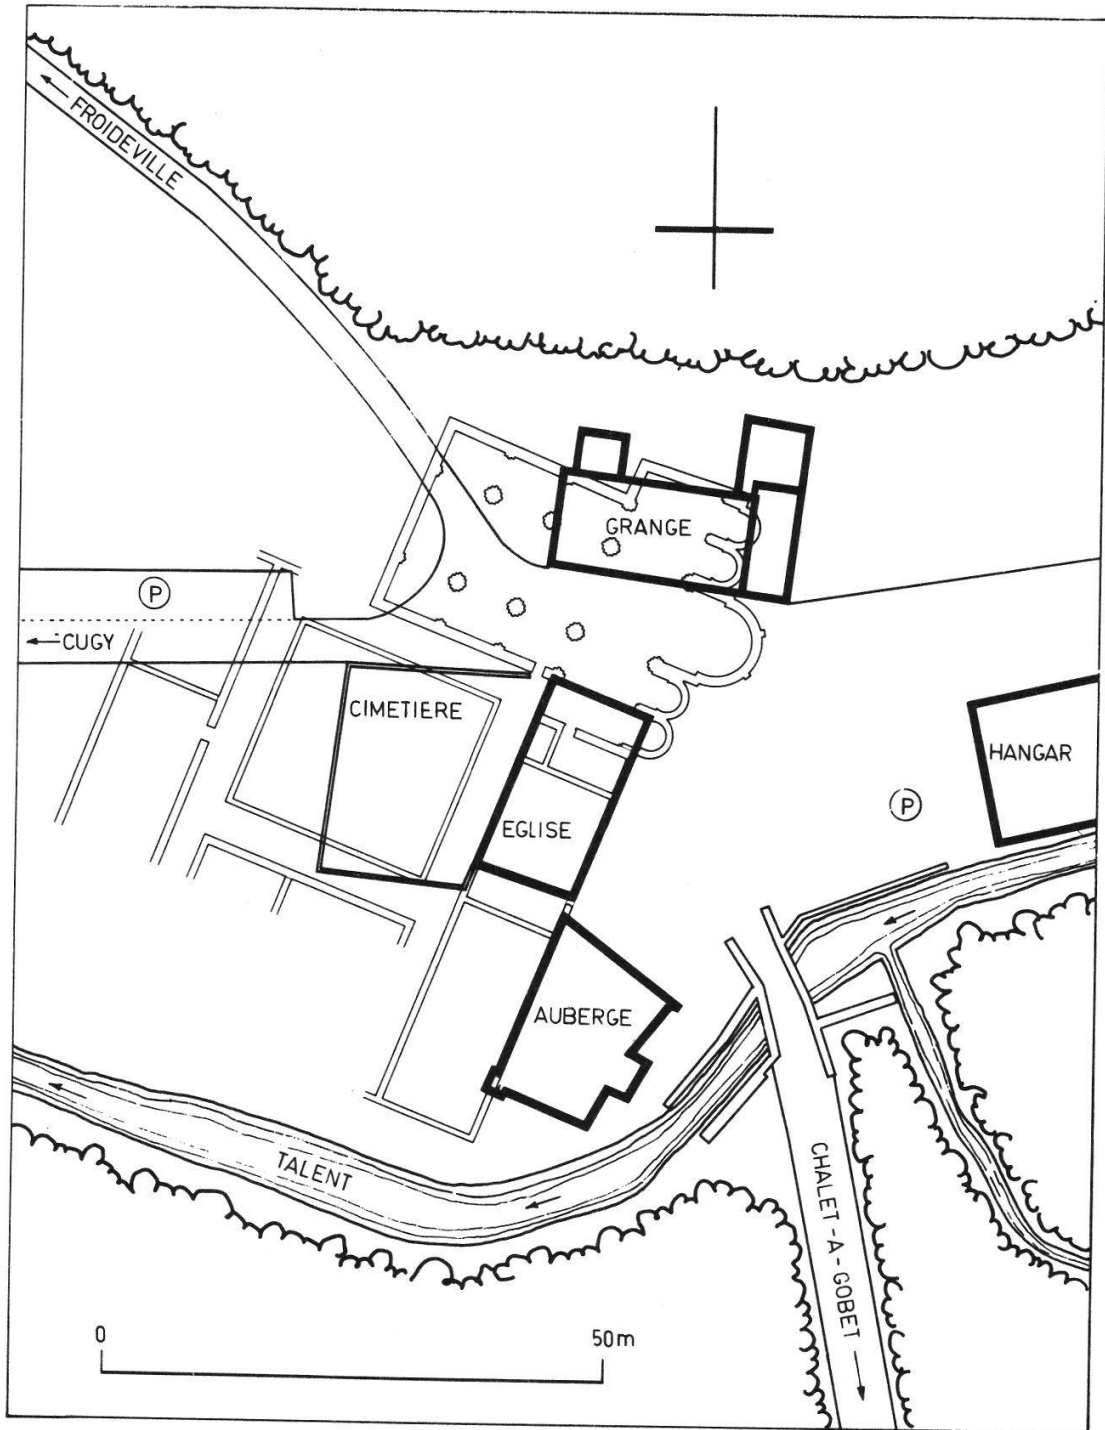
Fig. 1. Montheron. Plan de situation. Echelle 1:1000.

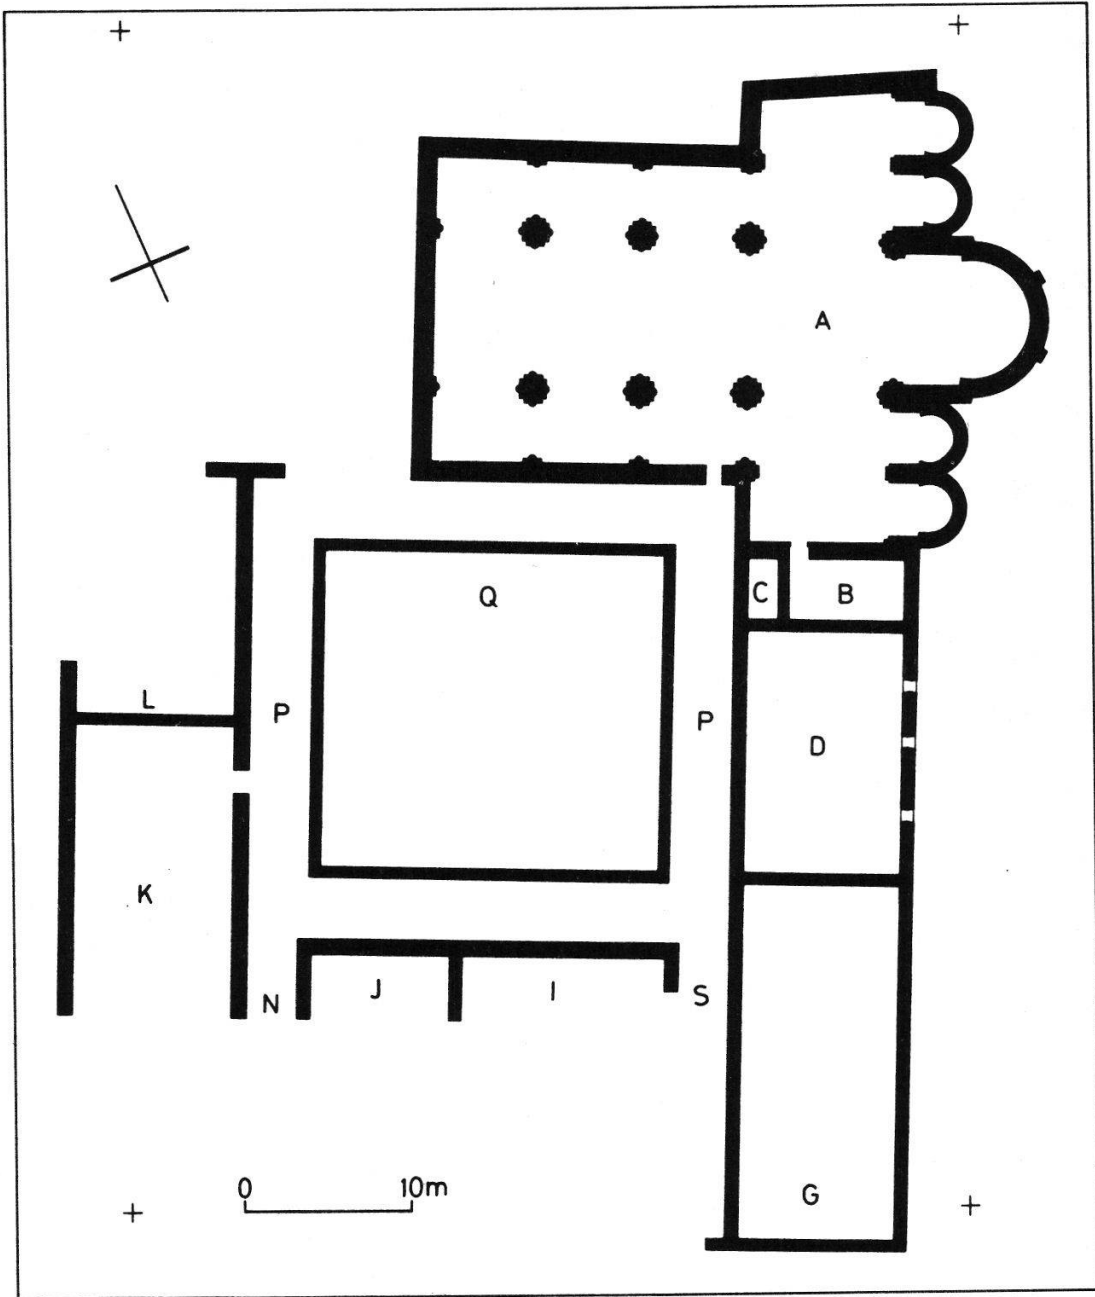
Fig. 2. Montheron, ancienne abbaye cistercienne, plan du couvent aux XII^e et XIII^e s. Chantier I. Echelle 1:600.

c) *L'église monastique* (Fig. 2 A)

Le plan de l'édifice était en croix latine. Il mesurait 38 m à l'extérieur et 36 m à l'intérieur. Le transept, long de 29 m (27 sur 8 à l'intérieur), dépassait la nef de 4,60 m au sud et de 3,60 m au nord. Ces différences considérables — qui seront à vérifier par des recherches futures — indiquent l'exécution irrégulière d'un plan de conception symétrique. La chronologie des travaux doit en être cause: l'église a été élevée lors d'un deuxième chantier entre le bâtiment capitulaire, déjà existant, et le rocher, mais cette surface s'est révélée trop étroite pour l'exécution du plan prévu. De plus, le tracé des chapelles latérales sud, qui ne coïncide pas exactement avec celui de leurs fondations, et le biais de la façade septentrionale du transept trahissent les difficultés d'implantation rencontrées.

Les sondages faits jusqu'à ce jour révèlent que la nef mesurait 19 m de long et 20 m de large à l'extérieur et 18 m sur 18 m à l'intérieur; elle était donc de plan carré. Deux rangées de trois piliers y déterminaient un vaisseau et deux collatéraux de trois travées chacun. La surface d'une travée de la nef correspondait environ aux deux tiers de la surface de la croisée, et la surface d'une travée des bas-côtés correspondait à la moitié de la surface d'une travée de la nef. La disposition du chœur répondait à celle de la nef. Dans le prolongement du vaisseau s'ouvrait l'avant-chœur barlong suivi d'une abside semi-circulaire.

d) *Le cloître* (Fig. 2 P)

Le cloître, établi sur plan carré de 28,50 m sur 28,50 m environ (préau de 20 sur 20), était composé de quatre galeries, larges de 3,80 m. Elles donnaient certainement sur le préau par des arcades. Une fontaine était placée au centre ou, plus probablement, adossée à la galerie sud. Ses eaux étaient conduites au Talent par un écoulement traversant l'angle sud-ouest du cloître.

La *sacristie* (Fig. 2 B) (7 m sur 3,50 m) et la *bibliothèque* (Fig. 2 C) (1,75 m sur 3,50 m) touchaient au croisillon sud de l'église. Seule la sacristie était directement accessible de l'église, tous les autres locaux s'ouvraient vers le cloître. La grande *salle capitulaire* (Fig. 2 D) (13 m sur 9,30 m env.) prolongeait ces locaux vers le sud. Sa façade méridionale n'a pas encore été retrouvée mais la situation de trois baies dont les fragments ont été découverts dans la façade orientale du sous-sol du temple actuel indique sa place approximative.

Au bord du Talent nous avons dégagé — du côté oriental — la façade sud de ce complexe de bâtiments, probablement celle de la *salle des moines* (Fig. 2 G). Peut-être qu'un *corridor* (Fig. 2 S) longeait sa façade ouest en prolongement de la galerie orientale du cloître. Les structures retrouvées appartiennent à la reconstruction du XV^e siècle, mais on peut admettre qu'elles ont remplacé des constructions antérieures.

Au sud et à l'ouest nous avons dégagé les vestiges des quatre locaux suivants: l'*éventuel réfectoire* (Fig. 2 I), l'*éventuelle cuisine* (Fig. 2 J), l'*éventuelle maison des convers* (Fig. 2 K) et un *passage* (Fig. 2 L). L'éventuelle entrée principale dans le cloître a été très partiellement dégagée par nos soins.

Grâce à une tranchée, la façade occidentale de la maison des convers (Fig. 2 K) a pu être localisée. Le bâtiment avait 9,40 m de large, ce qui correspondait à la dimension de la salle capitulaire du côté opposé. Cette maison était accessible depuis la galerie ouest et, peut-être, depuis le corridor (Fig. 2 N). Elle était construite sur deux niveaux; un escalier, planté dans la galerie occidentale, menait à l'étage où était aménagé le dortoir des convers.

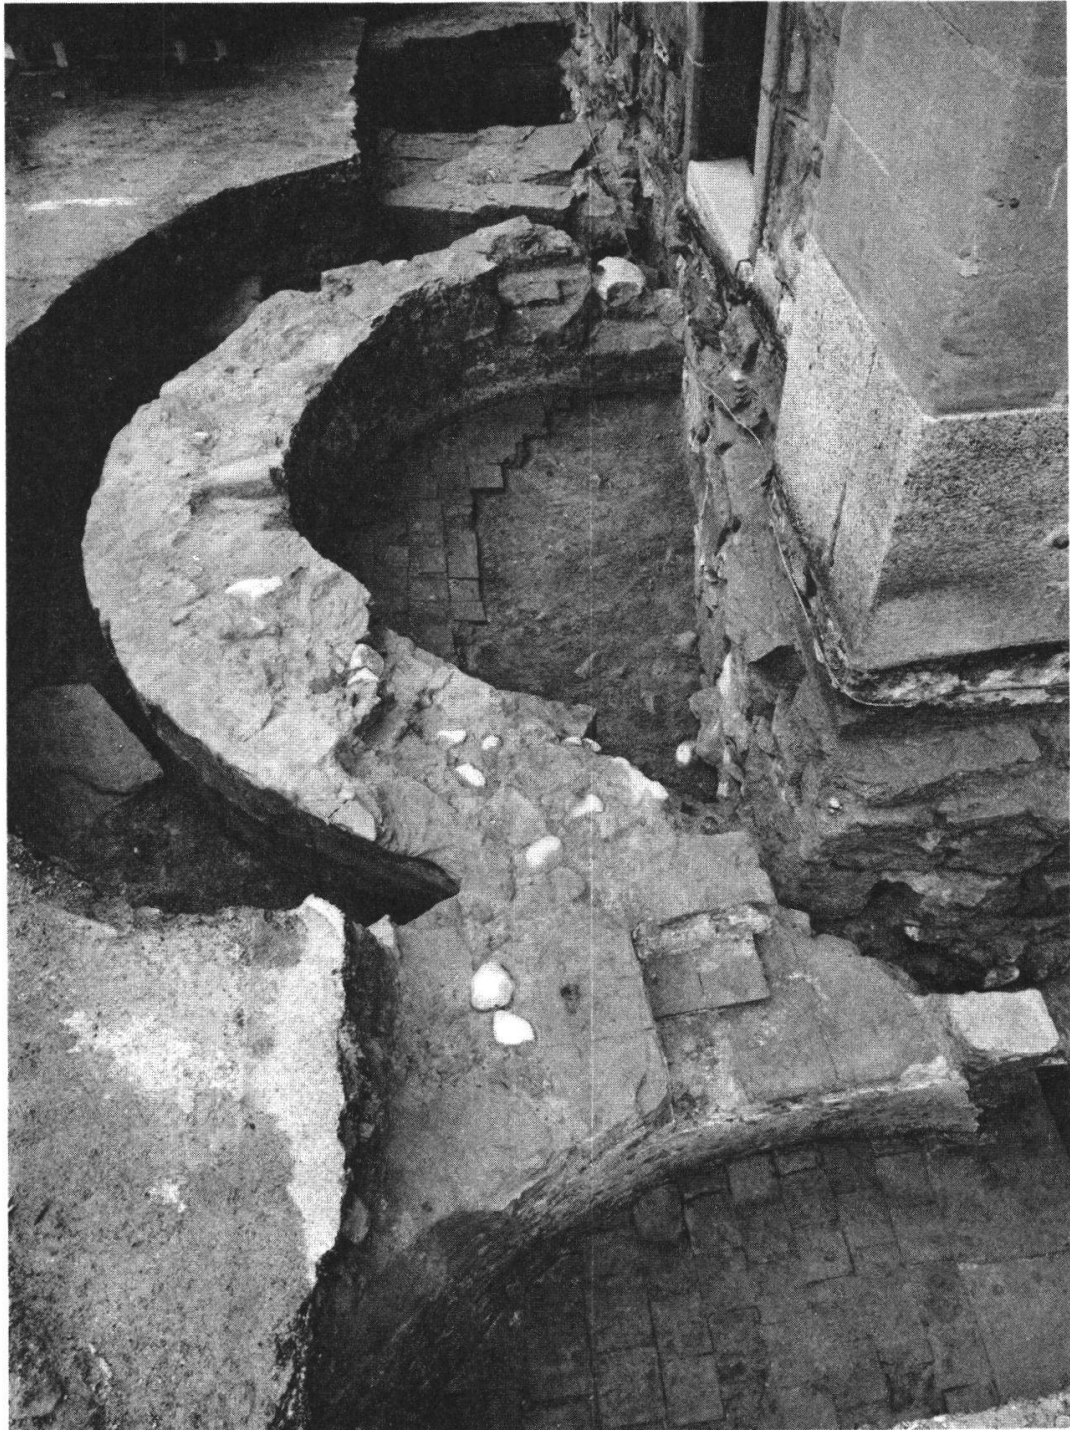
Fig. 3. Vestiges des deux absidioles méridionales de l'église, vues vers le sud.

Dans chaque croisillon répétant le plan carré de la croisée (8 m sur 8 m) s'ouvraient deux chapelles latérales dont l'une prolongeait le collatéral. Chaque chapelle était formée d'un avant-chœur rectangulaire — dont les dimensions avaient probablement été déterminées par celles de la travée des bas-côtés — suivi d'une abside en arc de cercle outrepassé.

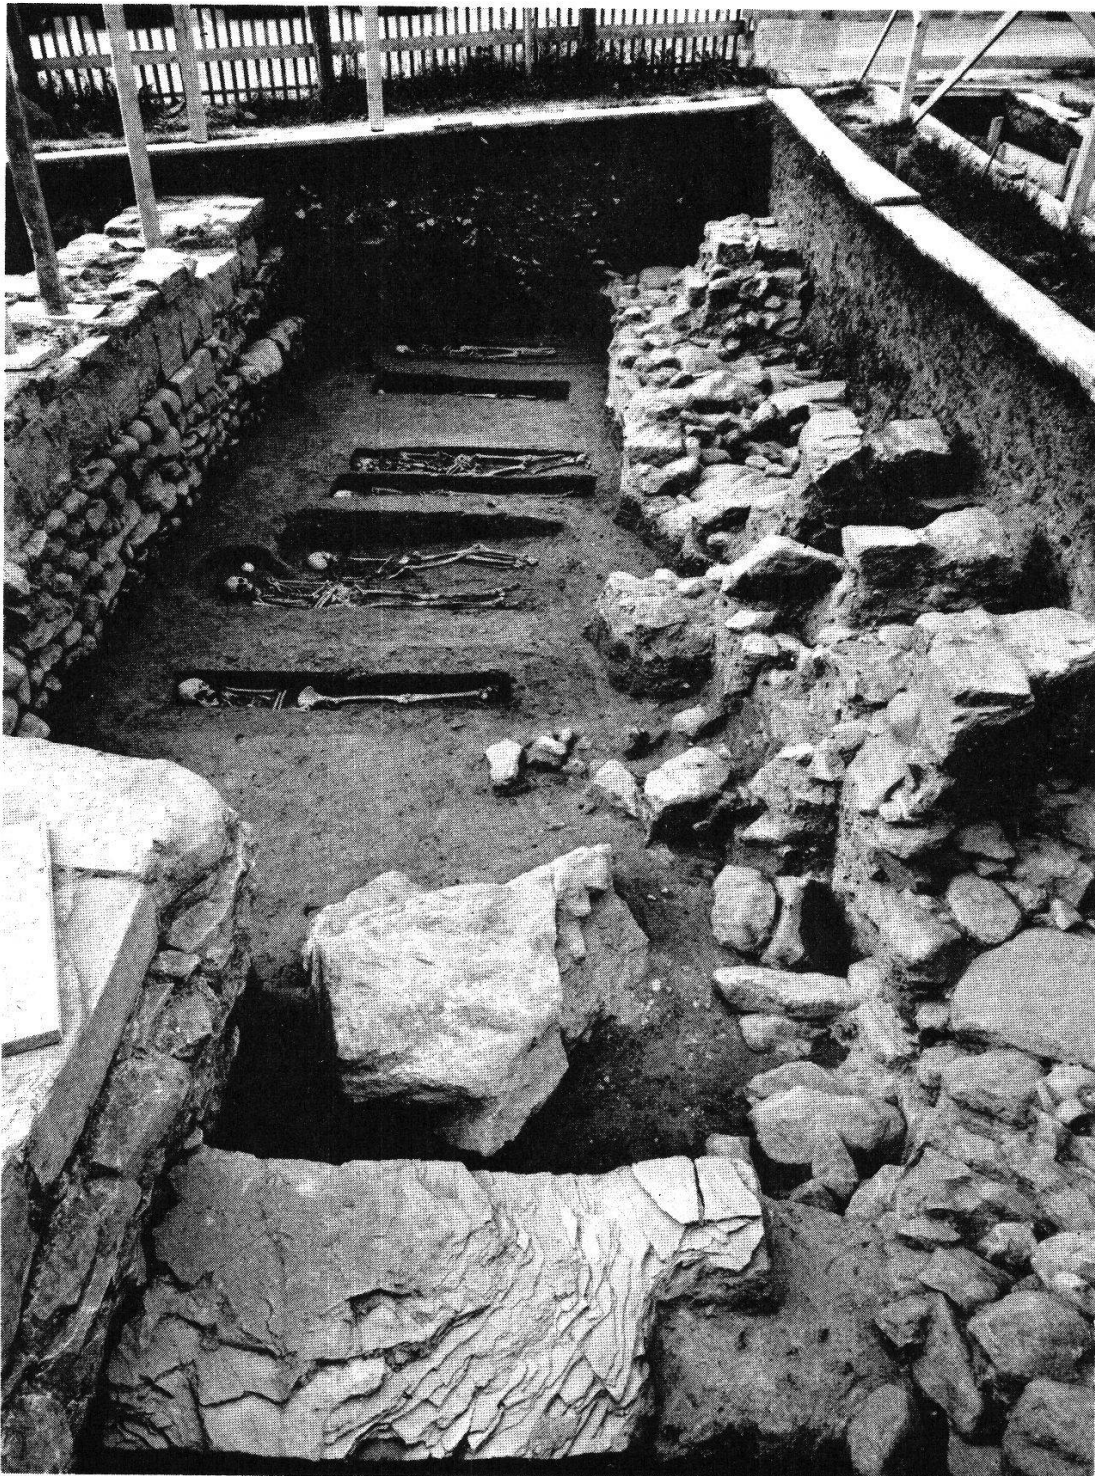
Fig. 4. Galerie ouest du cloître avec des sépultures de moines.

Dans les galeries est, ouest et sud, vingt et une tombes ont été dégagées. Elles ont toutes été creusées entre le XII^e siècle et l'époque de la reconstruction du couvent au XV^e siècle. Un corps reposait dans un caisson en dalles de molasse, les autres étaient dans des cercueils de bois.

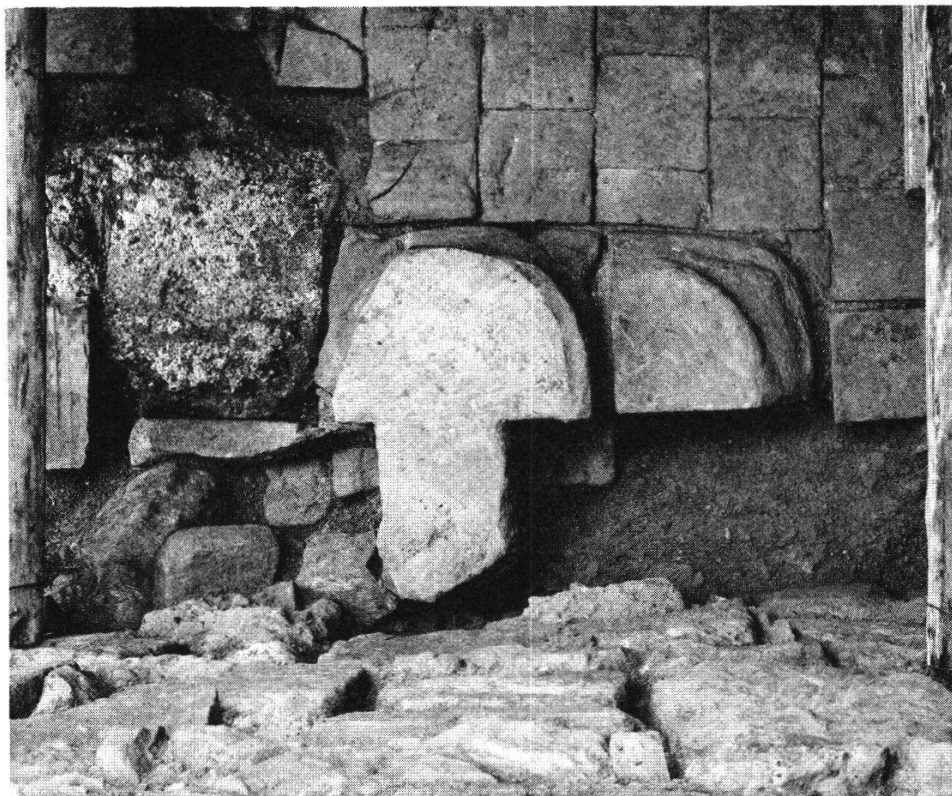
*Fig. 5. Vestiges du pilier engagé, à l'angle entre le croisillon sud et le collatéral sud.
A droite en haut, le sol recouvert de carreaux en terre cuite du XV^e s.*

Lors des recherches de 1975 et 1976, on n'a retrouvé que très peu d'éléments de pierres sculptées appartenant au chantier primitif. Un fragment de pilier à l'angle du croisillon sud et de la nef, trouvé *in situ*, indique la disposition des supports principaux de la nef. Chaque pan des piliers carrés était muni d'une demi-colonne engagée reposant sur une base attique, ornée de griffes. Un autre support demi-rond engagé a été découvert devant la tête du mur mitoyen, entre le sanctuaire principal et la chapelle sud. Du côté du vaisseau, ces demi-colonnes étaient probablement appuyées sur des consoles.

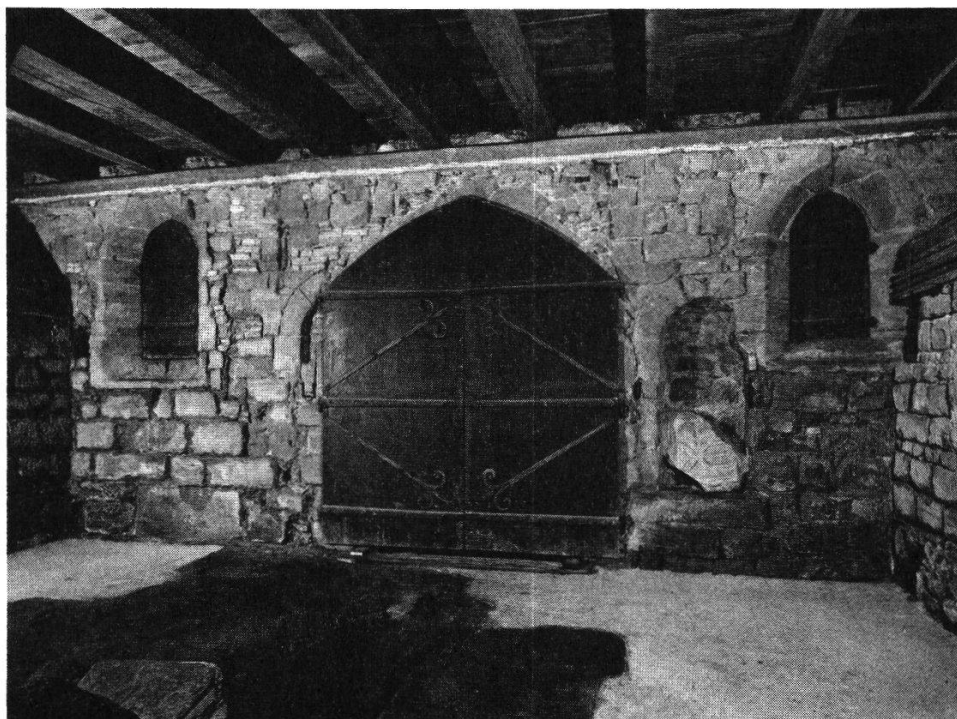
Fig. 6. Mur oriental de la salle capitulaire.
