# Chronique archéologique 1991

Zeitschrift: **Revue historique vaudoise**

## Chronique archéologique 1991

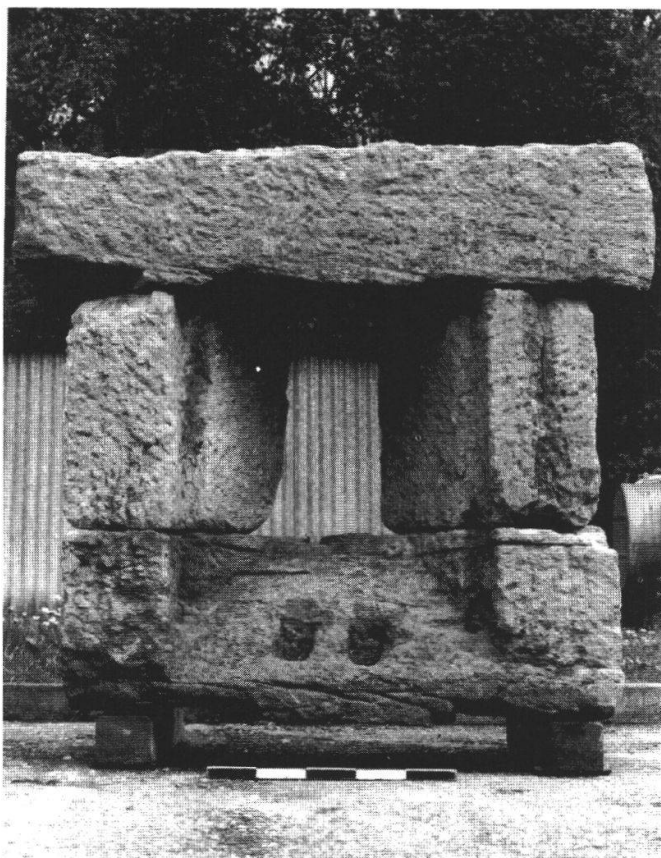
*Fig. 2. AVENCHES – insula 7. Les éléments en grès coquillier de la lucarne du bâtiment central remontés; dimensions de l'ouverture extérieure 53 x 21 cm. III<sup>e</sup> s. après J.-C. (Photo C. Chevalley – FPA)*
