Chronique archéologique 1994

Zeitschrift: **Revue historique vaudoise**

Band (Jahr): **103 (1995)**

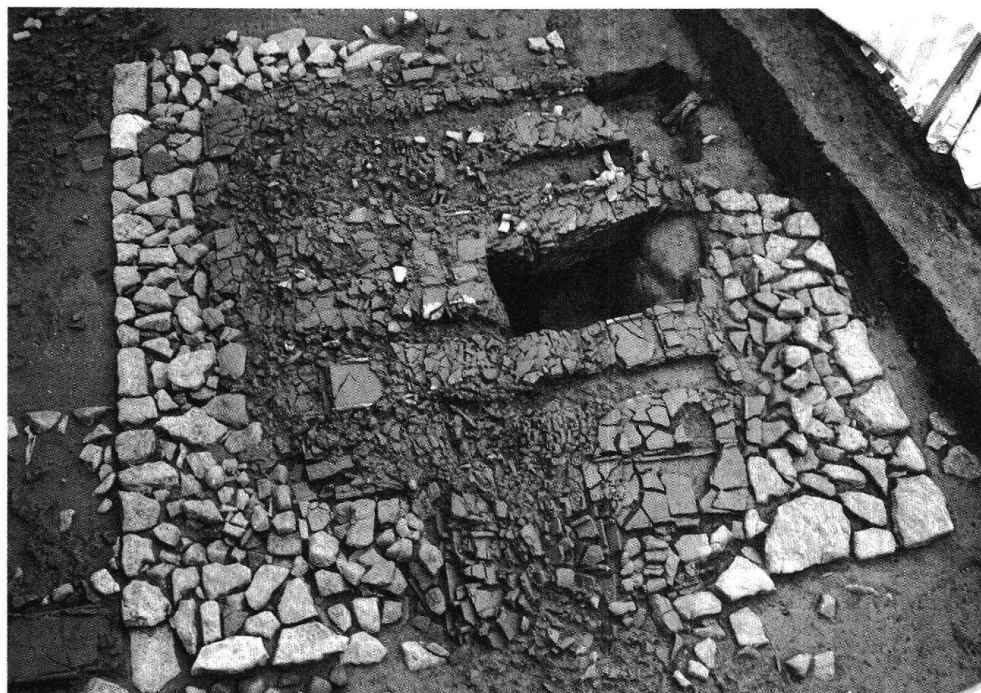
Fig. 3. AVENCHES – En Chaplix. Le four de tuiliers I en cours de dégagement. L'alandier se trouve au premier plan. (Photo Archéodunum)

De plan carré, mesurant 5 x 4.90 m (dim. ext.), bordée d'une assise de pierres en calcaire, la chambre de chauffe enterrée du four I (fig. 3) se

caractérise par un canal central et des murets de soutènement perpendiculaires à arcature centrale, constitués de fragments de tuiles. L'alandier s'ouvre au nord-ouest sur l'aire de chauffe. Celle-ci semble également utilisée pour l'alimentation en combustible du four II, accolé à l'angle du four I. Dégagé sur un quart de sa surface, ce second four se signale déjà par ses dimensions impressionnantes (largeur ext. : 8 m !) et par son excellent état de conservation (la sole est encore partiellement en place).

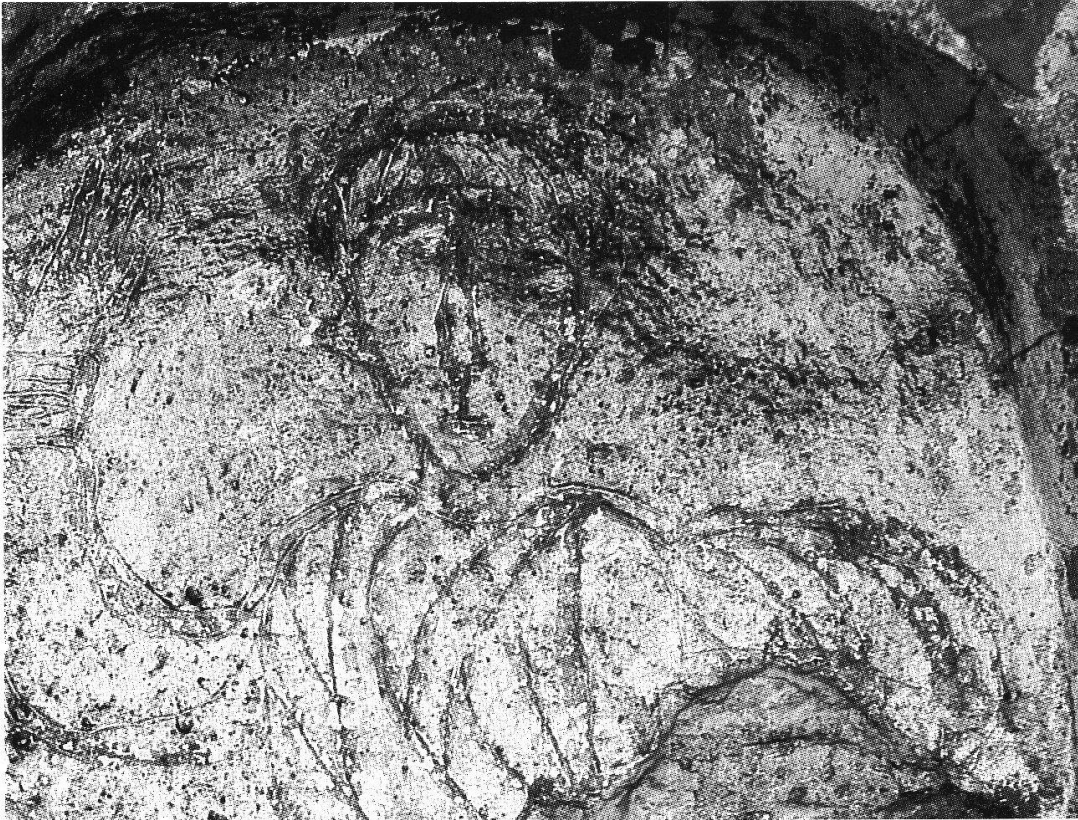
Fig. 17. ROMAINMÔTIER - Église abbatiale. Personnage salvant, tracé dans l'enduit frais et souligné de rouge, sur la façade orientale du clocher. Début du XI^e siècle. (Photo Atelier Roman)

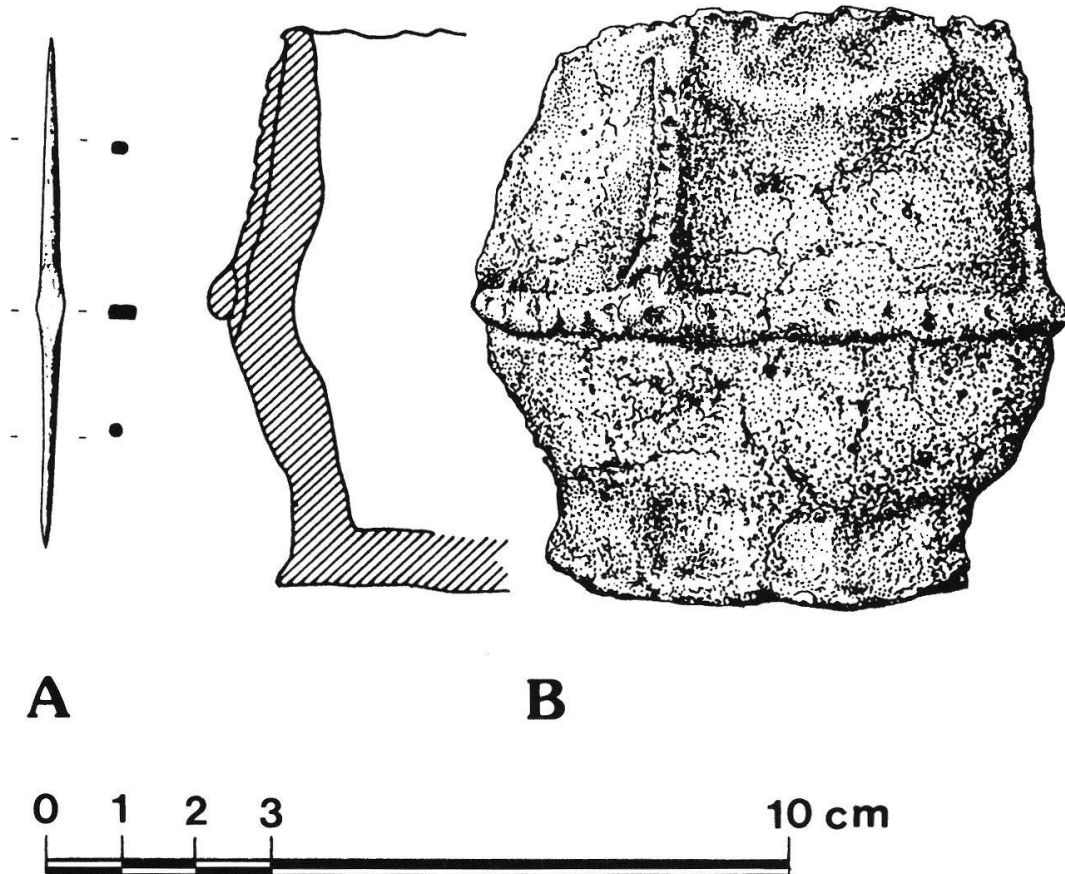
Fig. 18. VUFFLENS-LA-VILLE – Tumulus. Mobilier déposé dans l'inhumation de l'âge du Bronze ancien. A: alène losangique en bronze; B: gobelet en céramique à cordons décorés. Ech. 1:3. (Dessin M. Klausener)
