# Le génie aux inondations de 1910

Zeitschrift: **Revue Militaire Suisse**

Band (Jahr): **56 (1911)**

## Le Génie aux inondations de 1910.

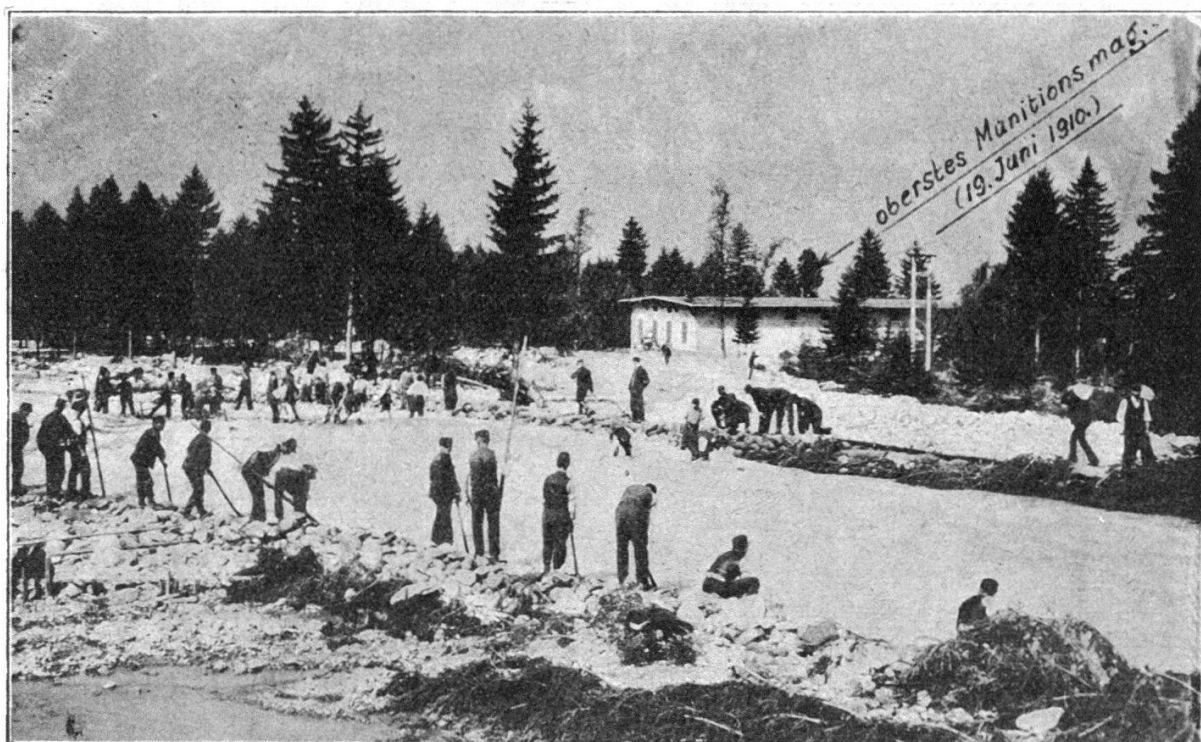
3. Altorf. Curage du nouveau lit du Schächen.

Le Schächen a formé sur plusieurs points des bras irréguliers qu'il faut réunir et qui obligent à modifier considérablement le lit projeté. En aval du pont, on débarrasse le nouveau lit du Schächen des obstacles qui l'encombrent et l'on consolide encore les berges, de façon que le fleuve puisse s'écouler dans la Stille Reuss (fig. 3, 4, 5, 6).

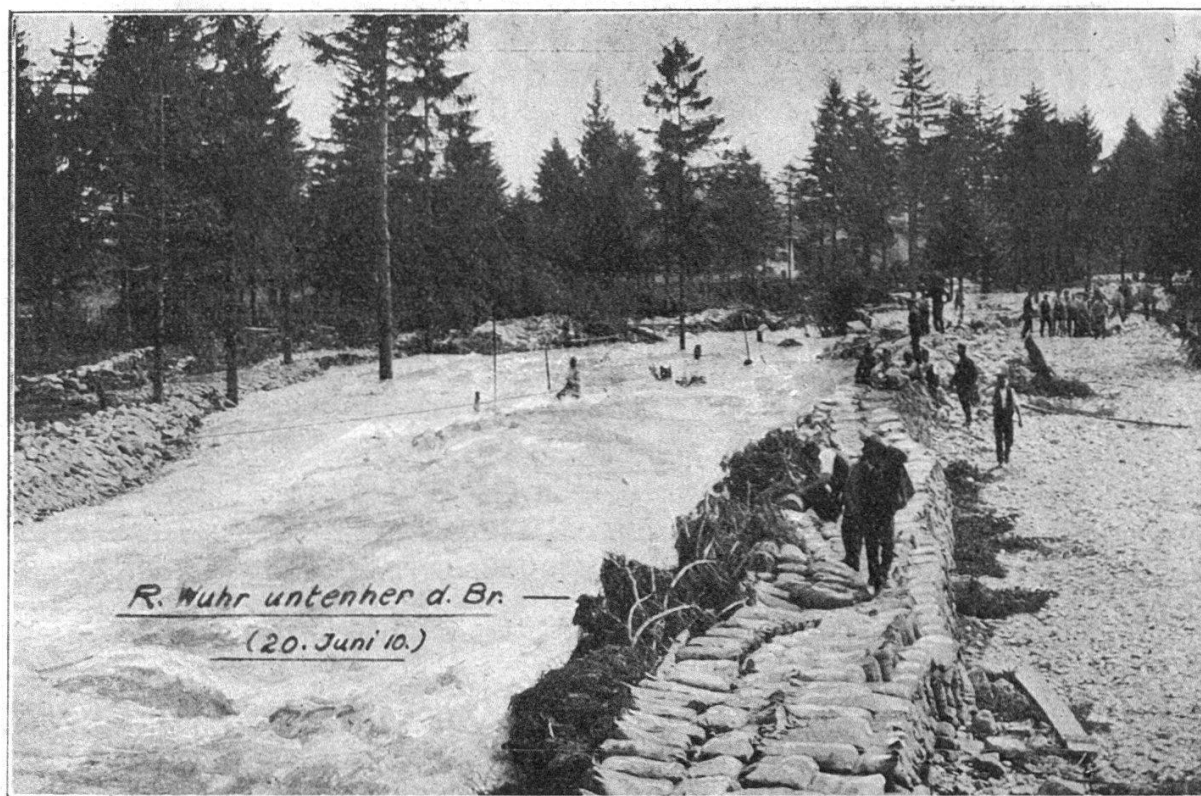
4. Altorf. On fait sauter les souches subsistant encore dans le nouveau lit du Schächen.

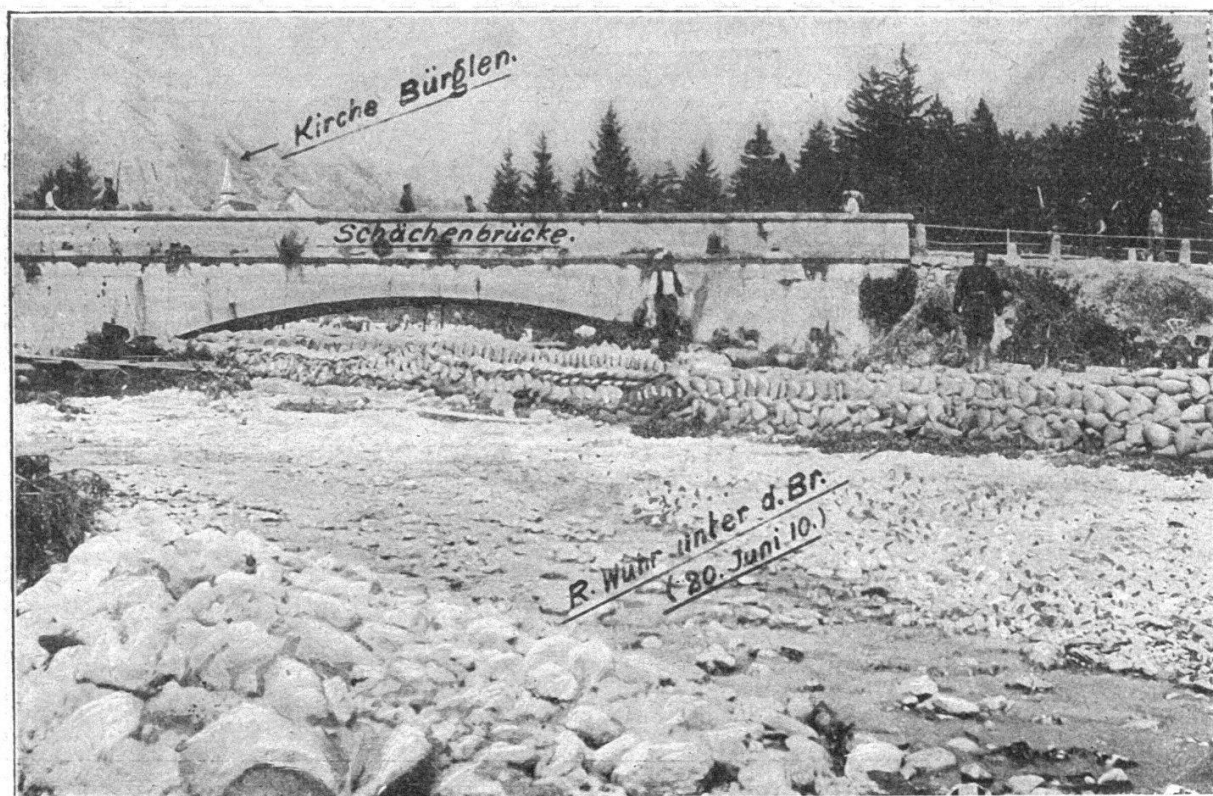
6. Altorf. Travaux de défense en aval du pont du Schächen.
