**Artikel:** Les chasseurs de "front" ukrainiens  
**Autor:** Bruijns, Erik  
**DOI:** <https://doi.org/10.5169/seals-1035385>

### Les chasseurs de « front » ukrainiens

**Erik Bruijns**

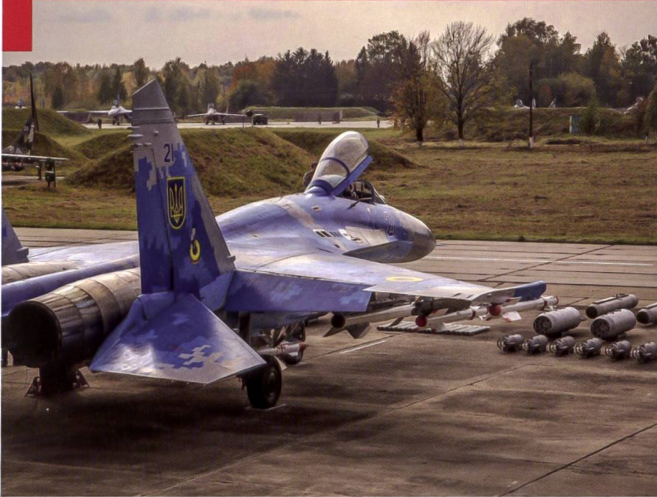
Un Su-27 présente lors d'une journée de démonstration, les armes air-air et air-sol qu'il peut emporter. L'appareil pèse 16'380 kg à vide et peut emporter 9,400 kg de fuel et 4'430 kg de bombes, de roquettes ou de missiles sur une dizaine de pylônes. Toutes les illustrations de l'article sont de l'auteur. © Erik Bruijns.

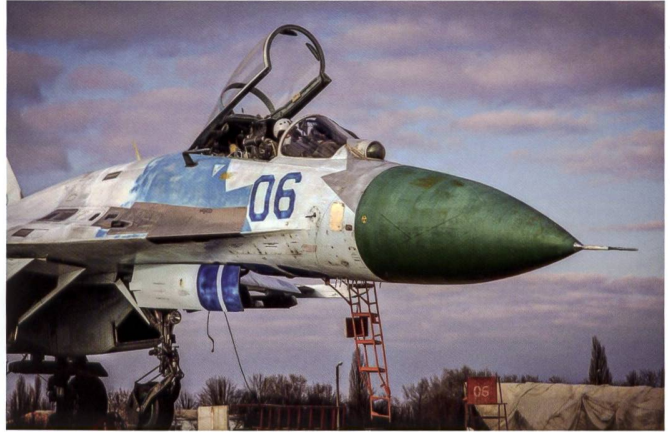
Quatre Su-27 dont l'état de fatigue ou de modernisation est bien visible.

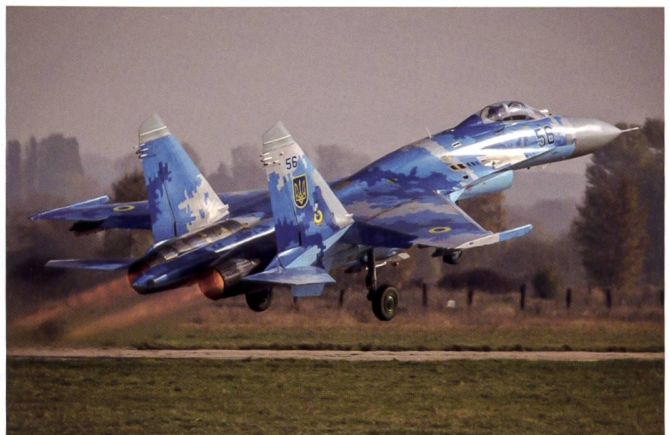
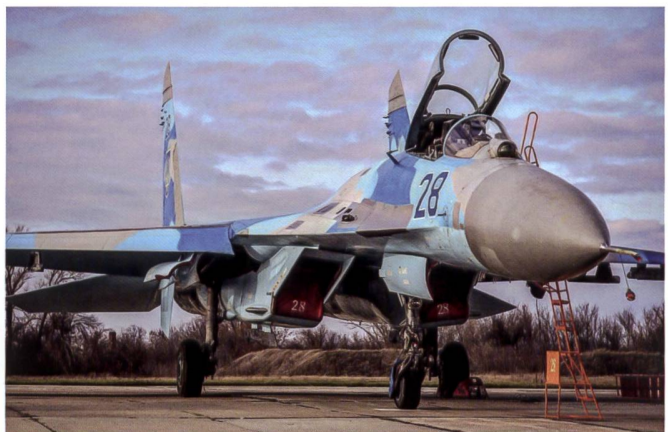
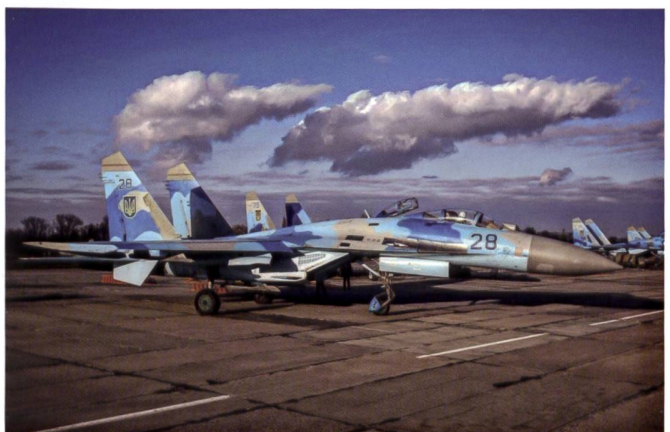
Quatre illustrations présentant le Sukhoi Su-27UB – version biplace opérationnelle du chasseur *Flanker*.

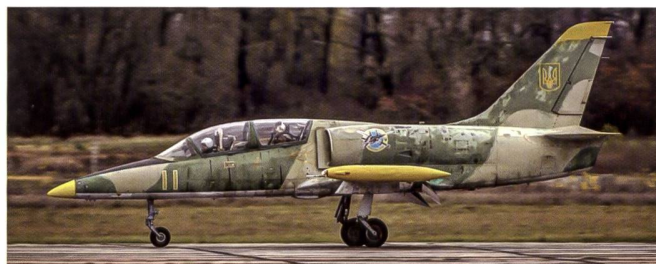
Un L-39 *Albatros* d'entraînement « dans son jus » permet de se faire une idée de l'état l'état des appareils ukrainiens au cours des années 2000. Cela démontre aussi les prouesses des mécaniciens et des entreprises qui ont été capables de remettre ces appareils à neuf.

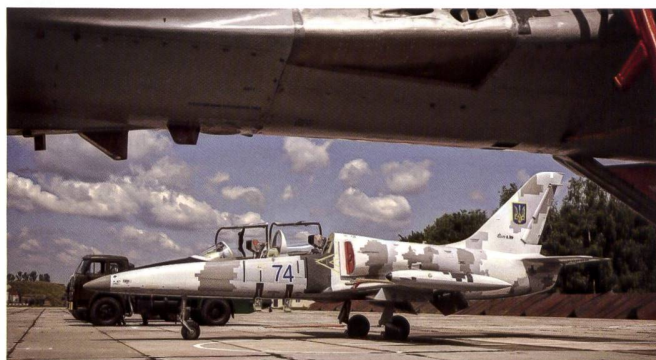
Ce L-39 modernisé démontre l'efficacité du nouveau camouflage « digital » actuellement appliqué sur tous les appareils des forces aériennes ukrainiennes.

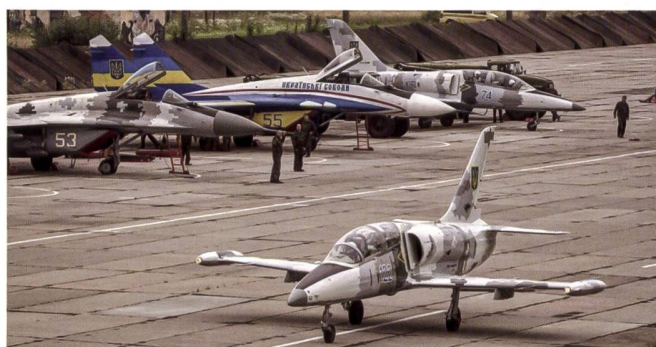
Les avions d'entraînement ne sont pas des bêtes de guerre. On voit bien ici la différence de taille entre le L-39 (3'455 kg à vide) et le MiG-29 (11'000 kg).

Capable de voler seulement à 750 km/h et conçu pour emporter des armements d'entraînement, les *Albatros* ne sont pas en mesure d'assumer des missions de combat dans le conflit actuel. Ils sont également dépourvus de systèmes d'auto-défense antiradars ou antimissiles.

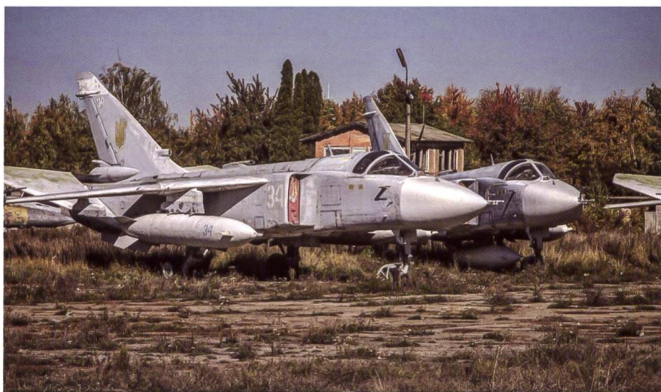
Plusieurs bombardiers Su-24 en très mauvais état, dans leurs couleurs « soviétiques » des années 1990, attendent leur passage à l'usine pour être entièrement démontés et modernisés puis réassemblés.

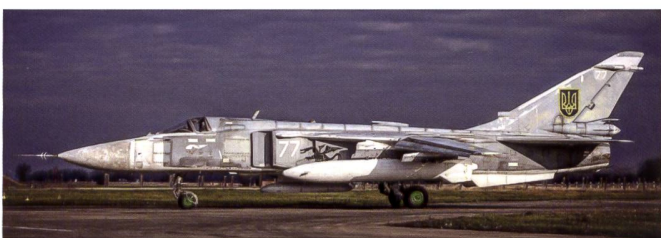
Le camouflage d'origine du Sukhoi 24 trahit son emploi en URSS en tant qu'appareil d'attaque naval mais aussi nucléaire. La peinture blanche, qui recouvre le bas de certains appareils, est sensée atténuer les radiations lors de l'explosion d'armes atomiques.

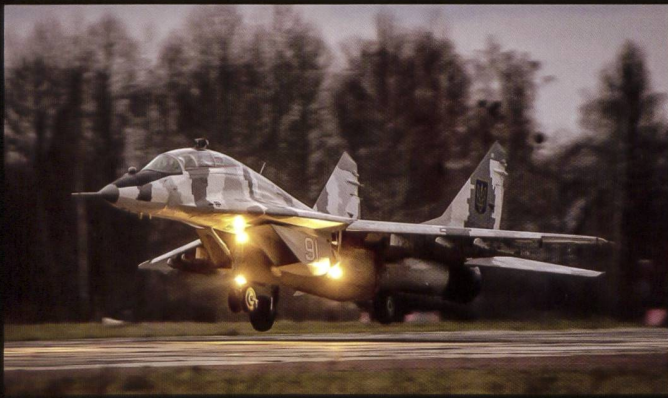
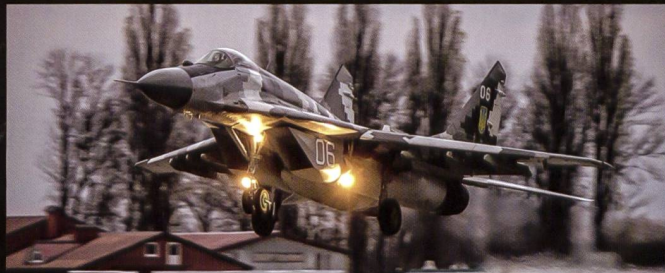
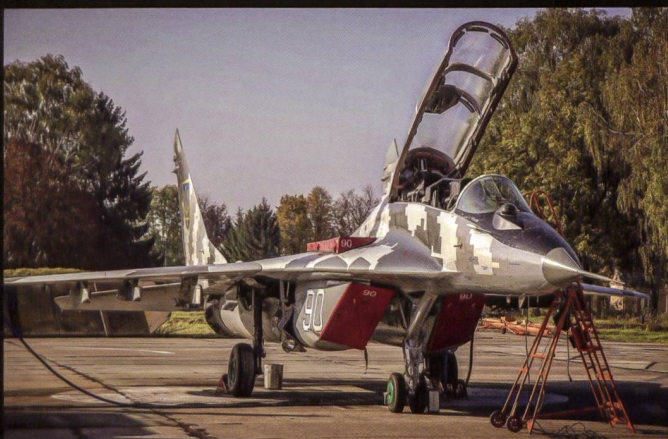
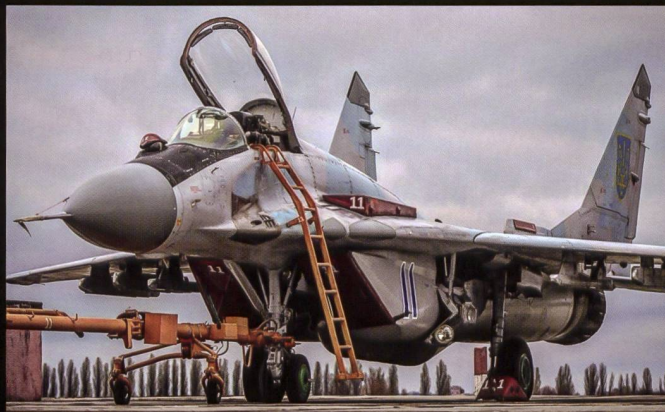
Quatre illustrations de MiG-29 présentant l'évolution du camouflage bleuté vers le camouflage « digital » durant la remise à niveau de ces appareils au cours des années 2010.
