Zeitschrift: **Rorschacher Neujahrsblatt**

Das Haus «Im Hof»

Von J. Wahrenberger

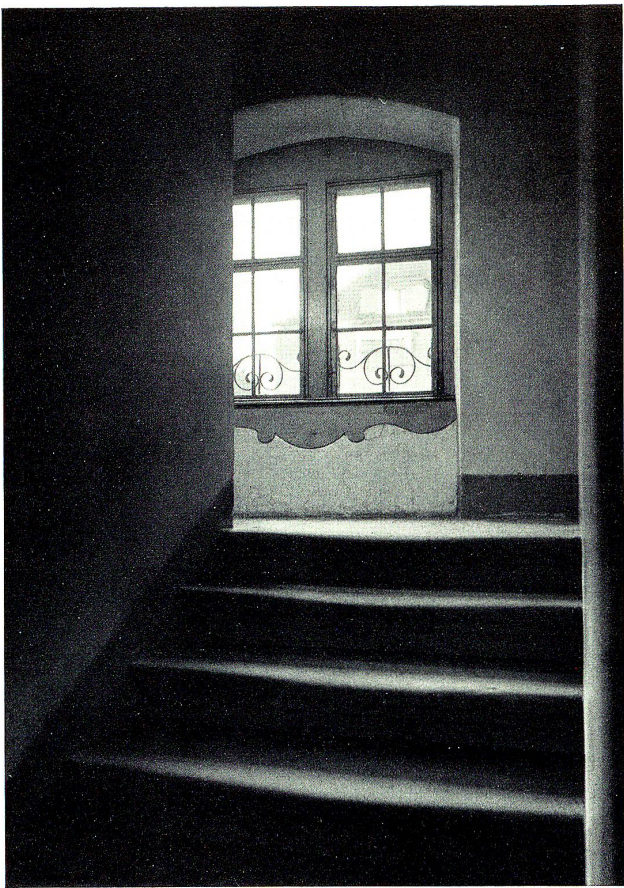
Treppenhaus im Haus «Im Hof»

Zu den Wohnräumen im obern Stock führt ein in seiner Schlichtheit, trotz der Enge, reizvolles Treppenhaus. Wir dürfen wohl diese Einfachheit auch als Ausdruck der Renaissance betrachten, die sich vom überbordenden Aufwand der Spätgotik abwandte und sich im Bestreben nach Wahrheit und realen Werten mehr naturalistischen Motiven zuwandte. — Als besondere Eigenart sei hervorgehoben, daß das Treppenhaus außerhalb des Gebäudes liegt. Daher mag auch die Bezeichnung Treppenhaus stammen, als ein an das Hauptgebäude angeschobener Anbau. Wir finden dies, im Gegensatz zu den Bauten des Barock und Klassizismus (Kettenhaus, Amtshaus), wo das Treppenhaus im Innern der Gebäude einen großen Platz einnimmt, sowohl im Haus «Im Hof» als auch im «Central». Im letzten Zustand waren allerdings auch die beiden Treppenhäuser eingebaut, was vermutlich von einer spätern baulichen Erweiterung her stammt und nicht dem ursprünglichen Zustand entsprechen dürfte. Dies zeigen auch die mächtigen Grundmauern von 1.20 m Dicke, die im Innern des Hauses lagen, ursprünglich aber die westliche Außenmauer bildeten.

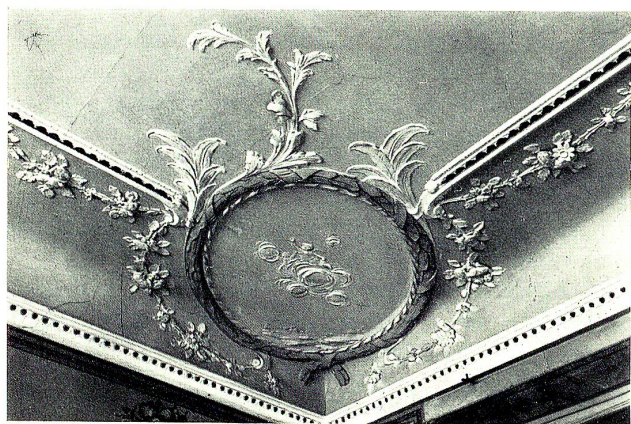
Teil der Stuckdecke im Sälehen des Hauses «Im Hof»

Stock eine Stuckdecke mit frühbarockem Charakter. Die Aufteilung in einzelne Felder erinnert an die Kassettendecken der Renaissance. Das Mittelfeld mit dem feinen Pflanzenornament atmet den gleichen Geist, während die Umrandung mit den derben Blättern schon barocken Einfluß zeigt.
