Artikel: Aussenrestauration der Pfarrkirche St. Kolumban in Rorschach

Autor: Hasler, Heinrich

## Außenrestauration der Pfarrkirche St.Kolumban in Rorschach

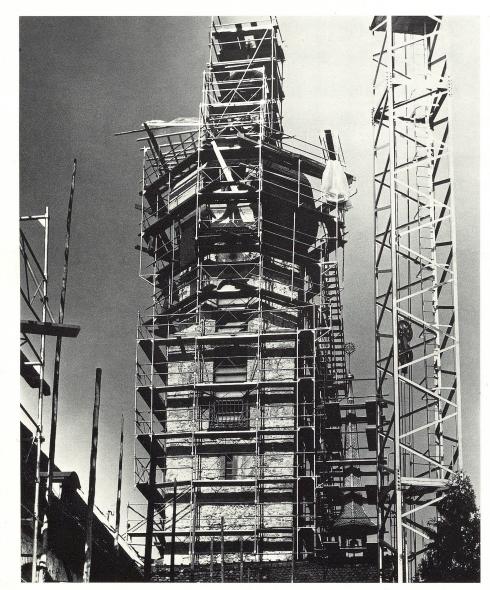
Der Turm der Pfarrkirche vor der Restauration Foto Walter Fietz. der eleganten Haube auf. Um 1760 wurde die Kirchenbaufrage akut, da der bestehende Bau mit 850 Plätzen der auf 1800 Seelen angewachsenen Gemeinde nicht mehr genügte. In gewohnt großzügiger Weise schlug Offizial P. Iso Walser einen Neubau vor. In Rorschach war man jedoch der Ansicht, daß eine Erweiterung der Kirche ebenso geeignet sei, der Platznot zu steuern. Daß die Meinungsverschiedenheiten stark gewesen sein müssen, geht aus der Tatsache hervor, daß P. Iso Walser die Leitung des 1782 begonnenen Umbaus nicht selber übernahm, sondern dem Ortspfarrer P. Gerold Brandenberg, die finanzielle Verwaltung P. Honorat Peyer überließ. Die Kirche wurde von Baumeister Johannes Haag von Rorschach um 24 Fuß verlängert und erhielt eine geschweifte Fassade. Im Innern zog man anstelle der Flachdecke eine Stichbogentonne ein, welche Andreas Brugger aus Langenargen in 15wöchiger Arbeit ausmalte.

Der Turm bis auf die Höhe von ca. zwanzig Meter stammt aus der Zeit der Gotik (erbaut 1438). Der Turmaufbau mit dem Oktogon, der wunderschönen Kuppel und der eigenartigen Abschlußzwiebel erfolgte 1694. Die Gesimsprofile am Oktogon weisen eher in die Zeit des Spätbarocks, doch ist es möglich, daß sie erst später bei einer Renovation neugestaltet wurden. Über dem gotischen Bauteil zeigte sich eine andere Art Mauerwerk. Auf dreizehn Meter Höhe kamen die gotischen, zugemauerten Schalluken zum Vorschein.

ein Geschoß höher kleine gotische Fenstereinfassungen und darüber die ehemalige Glockenstube. Hier setzte die eigentliche Überraschung ein. Die Nachforschungen ergaben, belegbar durch Fotos der Herren Labhart, Fotograf, und Wahrenberger, Kustos des Heimatmuseums, daß die Schalluken auf der West- und Ostseite einen Doppelrundbogen, diejenigen auf der Süd- und Nordseite nur einen einfachen Bogen aufwiesen. Beim Zumauern nach 1890 wurden von diesen Öffnungen nur noch kleine Schlitze über dem Gurt belassen. Bei der Renovation von 1921 sind die Gurten entfernt worden. Große bauliche Veränderungen hatte die Anschaffung des schweren Geläutes im Jahre 1930 erfordert. Es bestand die Auffassung, daß für die volle Klangwirkung der Glocken größere Schalluken notwendig seien, weshalb schlitzartige Luken bis zur untern Glockenstube (ganze Höhe ca. 61/2 m) weitergeführt wurden, wofür das Oktogon-Gesims durchbrochen werden mußte. Dieser Eingriff war nicht nur in statischer Hinsicht sehr gewagt, sondern auch eine Verunstaltung der einst so reizvollen Turmfassade. Um die allzu langen Schlitze zu verkleinern, wurden Balkone vorgesetzt. Bekanntlich hat der Turm sehr schwere und starke Schwingungen zu ertragen, weshalb sich besonders am Chorbogen mit der Zeit große Risse bildeten. Wenn das schwere Geläute und die baulichen Eingriffe sich auch nicht katastrophal auswirkten. führten sie doch zu unliebsamen Erscheinungen. Nach dieser Neugestaltung dürfte die Gefahr für solche Schäden bedeutend geringer sein. Besondere Aufmerksamkeit verlangten die Eckquaderlisenen. Diese waren bei der letzten und schon vorletzten Renovation zugedeckt, verputzt und nur farblich hervorgehoben worden. Sicher ist, daß am gotischen Turmteil die Quader ursprünglich sichtbar waren und es darum wieder sein

sollten. Die Quader des Aufbaues von 1694/95 dagegen wurden auch bei dieser Renovation nur farblich behandelt wie damals. Die einst sichtbaren Quader befanden sich jedoch in so schlechtem Zustand, daß alle ersetzt werden mußten, wie auch jene bei den Ouerschiffen und der Schatzkammer. Diese kunsthistorischen Fragen wurden in Zusammenarbeit mit der Denkmalpflege, mit den Herren Dr. Knöpfli und W. Fietz eingehend studiert. Reifliche Überlegungen führten zur Wiederherstellung des ursprünglichen Zustandes. Die Turmkuppel, die mit Zinkschindeln eingedeckt und deren Schalung gänzlich zersetzt war, mußte mit Kupfer neu eingedeckt werden. Zur Freude der Einwohner und Gäste Rorschachs ist sie mit ihrer Krönungszwiebel nun wieder weithin
