Zeitschrift: Gazette / Oldtimer Club Saurer
Band: - (2004)
Heft: 52

Artikel: Der ehemalige Berner Stadtbus Nr. 5 und seine Wiedergeburt [Zweiter Teil]
Autor: Sahli, Kurt
DOI: <https://doi.org/10.5169/seals-1037555>

Der ehemalige Berner Stadtbus Nr. 5 und seine Wiedergeburt

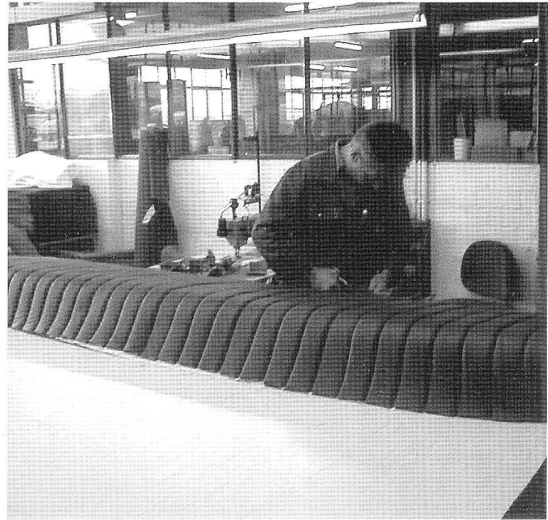
Die beiden Bilder zeigen, dass hier noch reine Handarbeit, verbunden mit grossem Können, verlangt wird.

Eine weitere nicht einfache Aufgabe stellten die Sattler-Arbeiten dar. So wurden alle Sitze, nach erfolgter Polsterung, mit Natur-Leder (Kuhhaut) überzogen, eine Arbeit die sehr viel Zeit beanspruchte und ein grosses Können verlangte. Zu erwähnen bleibt noch, dass die Sitze nicht einfach mit einem Stück Leder überspannt wurden, sondern mit zusammengenähten Bahnen. Laut Herr Naef war das früher schon so üblich mit Rücksicht auf die Qualität und eventuelle Beschädigungen und den folgenden Reparaturarbeiten.

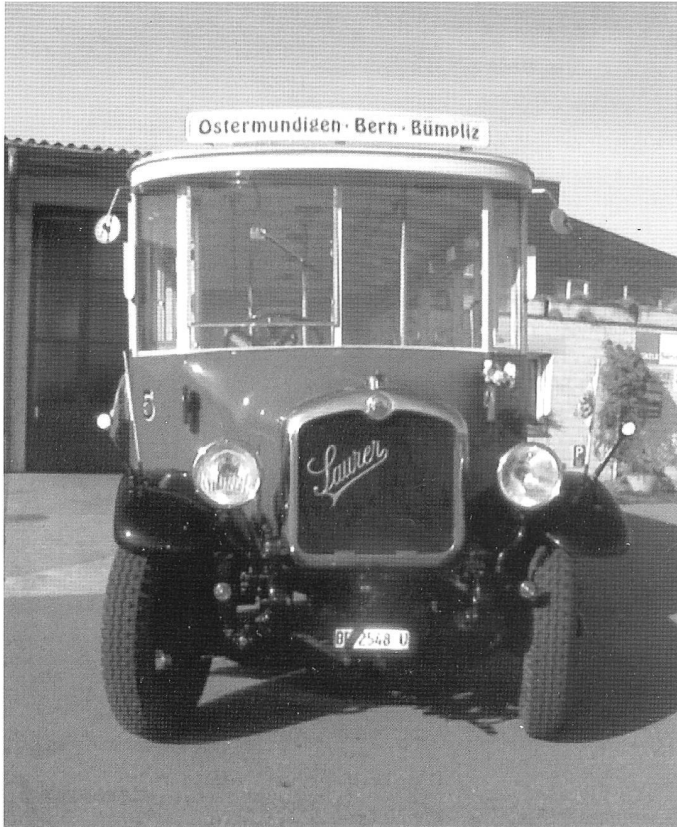
Die Bevölkerung der Stadt Bern hat ihr legendäres "Füfi" wieder. Ein markanter Anblick, der vielen Bernern während Jahren vertraut war.

Zur eingehenden Kontrolle der mechanischen Teile wurde der Wagen zur Firma Lorenz, Nutzfahrzeug AG in Lyssach überführt, ein Betrieb, der als Saurer-Spezialist bekannt ist. Anschliessend stand der Oldtimer-Bus fahrtüchtig im Originalzustand zur Ablieferung an die Stadt Bern bereit. Als einzige Abweichung vom Originalzustand sind der wasserfeste Vinylbezug für das Fahrzeugdach und die Sicherheitsgläser für die Fenster zu erwähnen, zwei Details, die zur Werterhaltung und für die Sicherheit nötig waren.

Nach gut 3000 Mannstunden präsentierte sich der 80-jährige Saurer-Bus in neuem Glanz, auferstanden aus der Asche wie ein Phoenix.

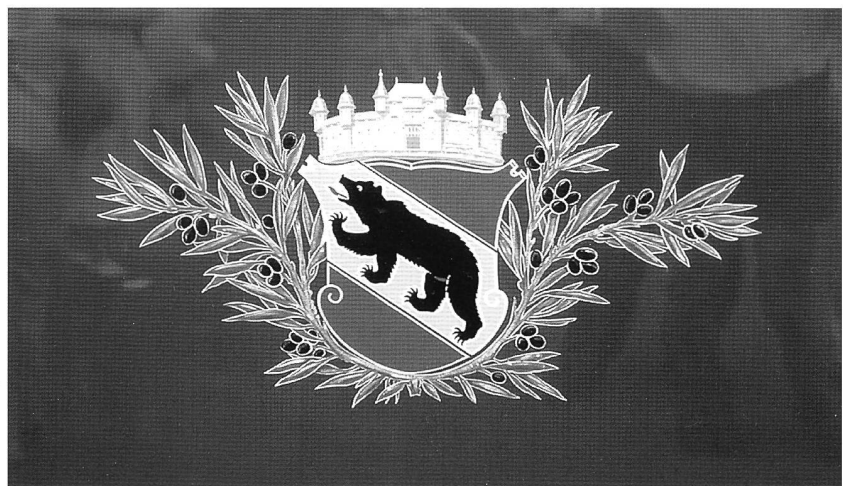
Das kunstvoll nachgebildete frühere Original-Bernerwappen.
