Die Röntgenuntersuchung der Cauda Equina des Hundes

Autor(en): **Lang, J. / Jaggy, A.**

Zeitschrift: **Schweizer Archiv für Tierheilkunde SAT : die Fachzeitschrift für Tierärztinnen und Tierärzte = Archives Suisses de Médecine Vétérinaire ASMV : la revue professionnelle des vétérinaires**

Band (Jahr): **131 (1989)**

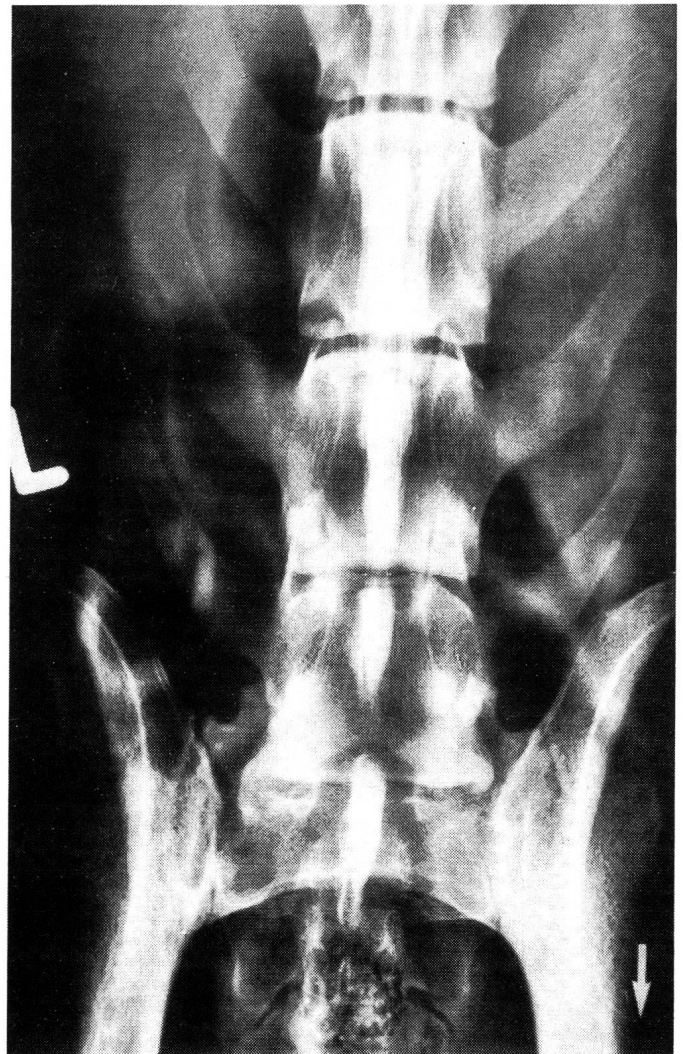
Abb. 3a

Abb. 3: Ventrodorsale Aufnahme in Flexion (a) und Extension (b): Normale Kontrastmittelsäule in Flexion, in Extension ausgeprägte bilaterale Kompression auf Höhe des Lumbosakralgelenks (neunjähriger deutscher Schäferhund). Spondylotische Veränderungen an der lateralen Kante der kaudalen Wirbeldeckplatte von L7, die auf eine Stenose der Foramina hinweisen (Pfeile). Intraoperativ wurde eine bindegewebige Einschnürung der Cauda equina gefunden.

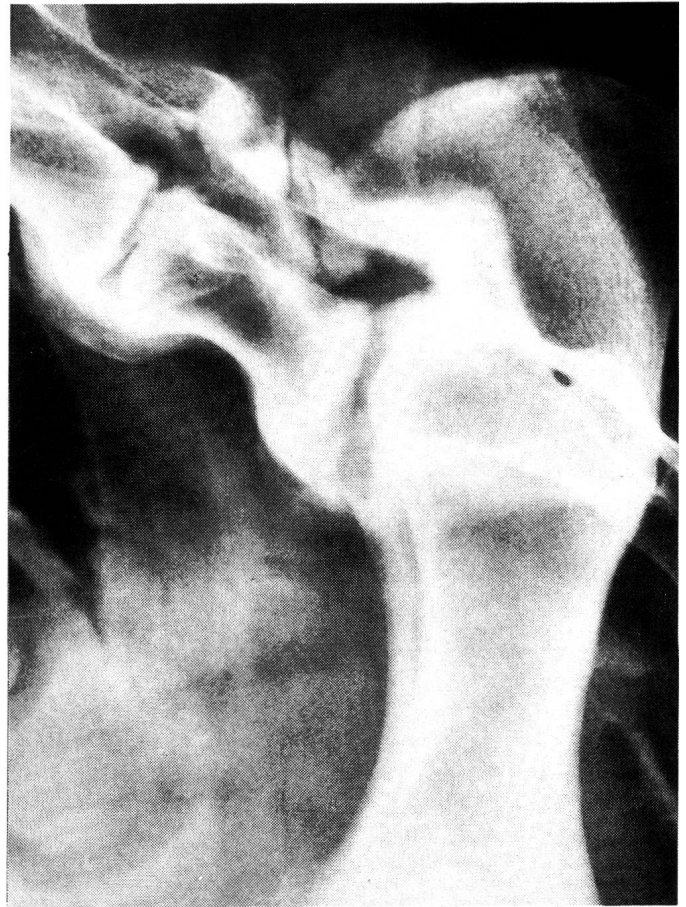
Abb. 11: Seitliche Aufnahme in Flexion: Fraktur L7. Der Frakturspalt führt schräg durch das Wirbeldach und die Bogenwurzeln. Leichte Verschiebung des Sakrums nach dorsal. Die spondylotischen Veränderungen sind ein Zufallsbefund.

Tiere mit einer Traumaanamnese werden ohne Sedation untersucht. Diagnostische Probleme sind bei Frakturen und Luxationen nicht zu erwarten (Abb. 11). Häufig handelt es sich um Schrägfrakturen durch den kaudalen Teil des Wirbelkörpers von L7 mit gleichzeitiger oft beträchtlicher Dislokation des Frakturfragments und des Sakrums nach ventral.

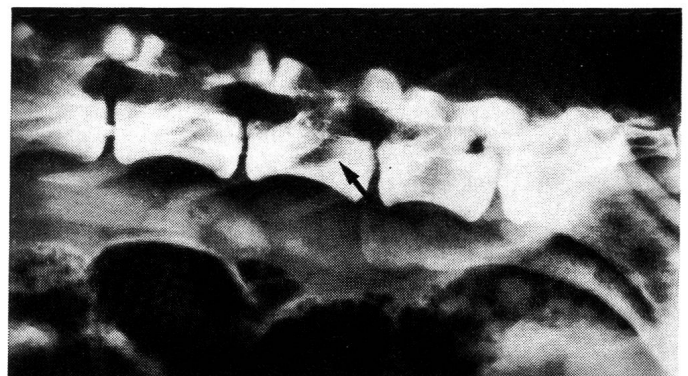
Abb. 12: Rhabdomyosarkom bei einem zweijährigen Deutschen Schäferhund. Der Tumor zeigt sich als grosser lytischer Herd im Wirbelkörper, in der Bogenwurzel und im Wirbeldach des L6. Keine sklerotischen Veränderungen, Form und Konturen des Wirbelkörpers sind normal.

chenmetastasen sind ebenfalls vorwiegend lytisch (Abb. 12), können jedoch auch proliferativ sein. Spezielle Beachtung ist der ventralen Wirbelkontur von L6 und L7 und den darunterliegenden Lymphknoten zu schenken. Prostata- und Blasenhalskarzinome, aber auch andere Tumoren des kaudalen Abdomens, des Beckenkanals und des perinealen Bereichs können in diesen Lymphknoten Metastasen bilden. Vermehrung der Weichteile, aufgeraute ventrale Wirbelkonturen (und Innenseite der Darmbeinsäulen) und schlecht begrenzte, schlecht mineralisierte proliferative Veränderungen entlang der Wirbelkontur sind Zeichen von Tumormetastasen (Abb. 13). Nervenwurzeltumoren wie Schwannome und Neurofibrome sind selten. Noch seltener führen sie zu einer Vergrößerung eines Foramen intervertebrale. Am besten können sie mit einer Myelographie erfasst werden.

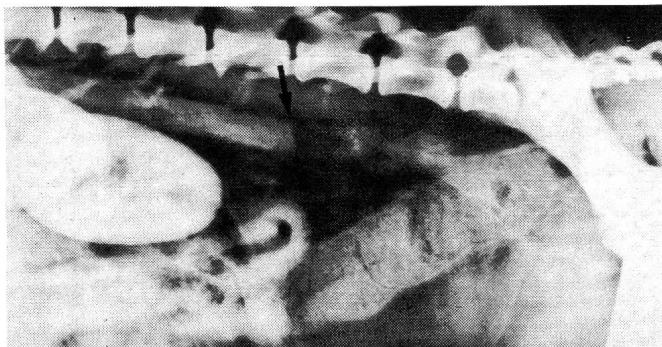
Abb. 14: Aortenthrombose (Pfeil) unbekannter Aetiologie bei einem zehnjährigen Pudeln, dargestellt mit einer nicht selektiven Angiographie. Das Kontrastmittel wurde in die Vena cephalica antebrachii injiziert, die Aufnahme acht Sekunden nach Ende der Injektion angefertigt.

Thromboembolien der kaudalen Aorta, der Bifurkation und der Iliakalarterien können zu Symptomen führen, die einer Cauda equina Kompression ähnlich sind (Abb. 14). Sie kommen bei Hund und Katze vor. Bei der Katze sind sie meistens die Folge einer dilatativen Kardiomyopathie. Die Diagnose kann durch eine Angiographie (nicht selektive Angiographie meist ausreichend) gesichert werden.
