KURT BÄNTELI

Zur Baugeschichte der Schaffhauser Stadtbefestigung

Ergebnisse baugeschichtlicher Untersuchungen 1982-1989

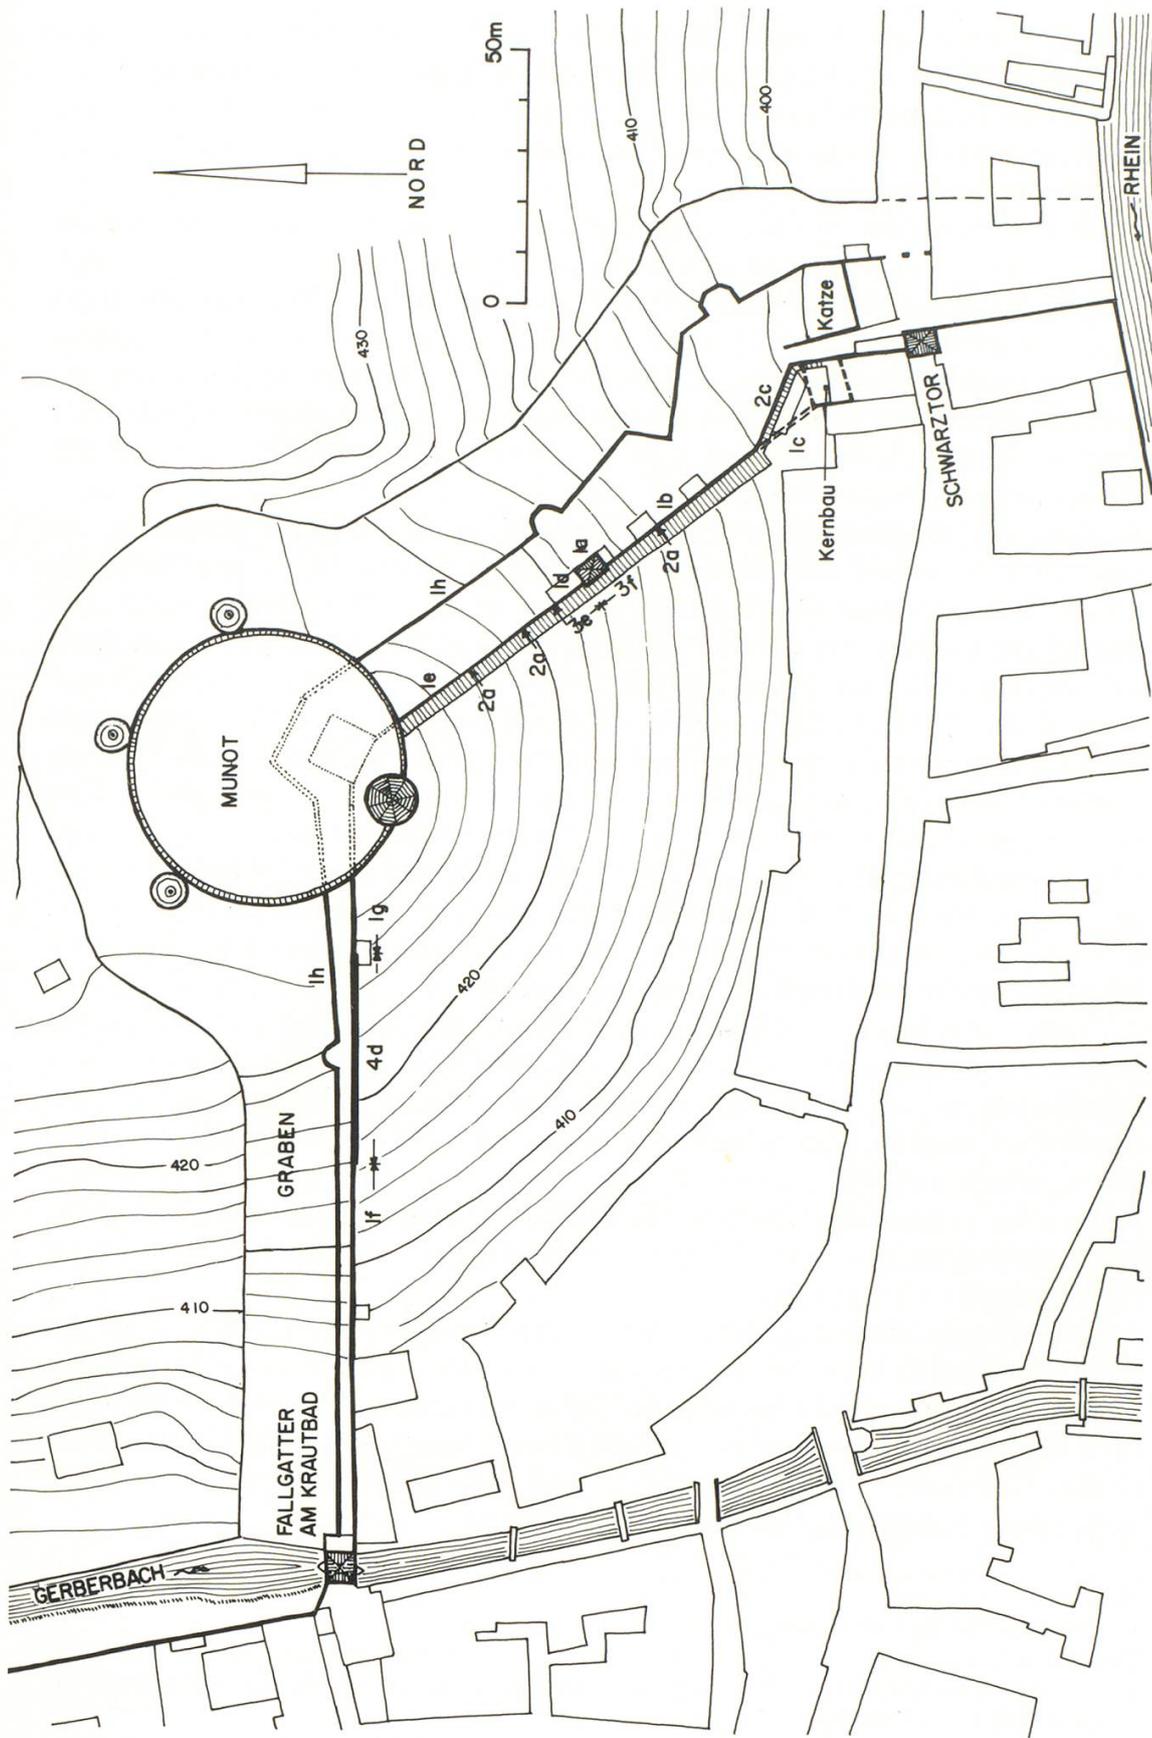
Der Römerturm (Abb. 1, 1a) ist im Mauerverband mit der ursprünglich mit Zinnen bewehrten, etwa 11 m hohen Stadtmauer errichtet worden. Unterhalb des Turmes ist sie auf eine Länge von 40 m praktisch vollständig vorhanden (1b). Das kaum 80 cm starke Mauerwerk besteht zur Haupt-

Vom westlichen Wehrgang respektive der ebenfalls ursprünglich gezinnten Stadtmauer sind die untere Hälfte (Abb. 1, 1f) sowie die obersten 10 m (1g) ebenfalls zum ältesten Bestand zu rechnen. Die Mauerstärke und der Mauercharakter entsprechen dem des östlichen Wehrganges, wodurch wir annehmen dürfen, dass beide gleichzeitig entstanden sind. Sein Mauerwerk scheint bei einer oberflächlichen Betrachtung allerdings nicht unbedingt homogen. Bei einer zukünftigen Restaurierung sind hier detaillierte Abklärungen notwendig.

ruhte also auf gemauerten Pfeilern, deren Reste sich unter den Courtinebogen fanden (Abb. 1 und 2, 2a). Sie springen gegen den Rebberg auf die heutige Courtineflucht vor und verjüngen sich gegen oben durch eine leichte Abschrägung. Es fällt auf, dass diese Mauerpfeiler mit einer Stossfuge an die Stadtmauer anschliessen. Wir dürfen annehmen, dass dies nicht durch den Bauablauf bedingt war. Die Flankenmauer senkte sich – offenbar sehr rasch nach ihrer Entstehung – bis zu 10 cm pro m Höhe. Mit den Stützpfeilern konnte diesen Senkungen Einhalt geboten und gleichzeitig der Wehrgang gestützt werden.

Der untere Teil der östlichen Stadtmauer (1c) ist abgebrochen und durch die ebenfalls gezinnte, nach Osten verschobene Mauer (2c) ersetzt worden. Sie besteht aus reinem Kalkbruchsteinmauerwerk, welches mit Hohlziegeln durchsetzt ist. Dieser Umbau dürfte auf einen Ausbau der Schwarztoranlage hinweisen (Abb. 1 und 4).

Oberhalb des Römerturms werden in einer ersten Etappe grosse Teile der wohl baufällig gewordenen Stadtmauer abgebrochen. Die ersten 5 Bogen der Courtine ruhen teilweise auf den alten Fundamenten (Abb. 1 und 2, 1d + 1e). Darüber erhebt sich auf der alten Flucht die neue Stadtmauer (3e). Die aus mächtigen Kalkbruchsteinen errichteten, obersten 4 Courtinebogen laufen bis auf die Ostseite der Stadtmauer durch. Erst danach sind die Bogenöffnungen geschlossen worden. Der fünfte Bogen oberhalb des Römerturms ist hingegen vor die belassene alte Wehrmauer (Abb. 2, 1d) gestellt worden. Schliesslich ist die nun mit trichterförmigen Schiessscharten aus sorgfältig behauenen Kalksteinen versehene, 85 cm starke Stadtmauer auf diese Brückenkonstruktion gestellt worden (Abb. 2). Der Anschluss an den Zirkus ist auf der ganzen Höhe mit einem 50 cm breiten Flickmauerwerk ausgeführt, so dass die Bauabfolge hier offen ist; es darf aber angenommen werden, dass die Courtine erst nach dem Zirkus erstellt wurde.

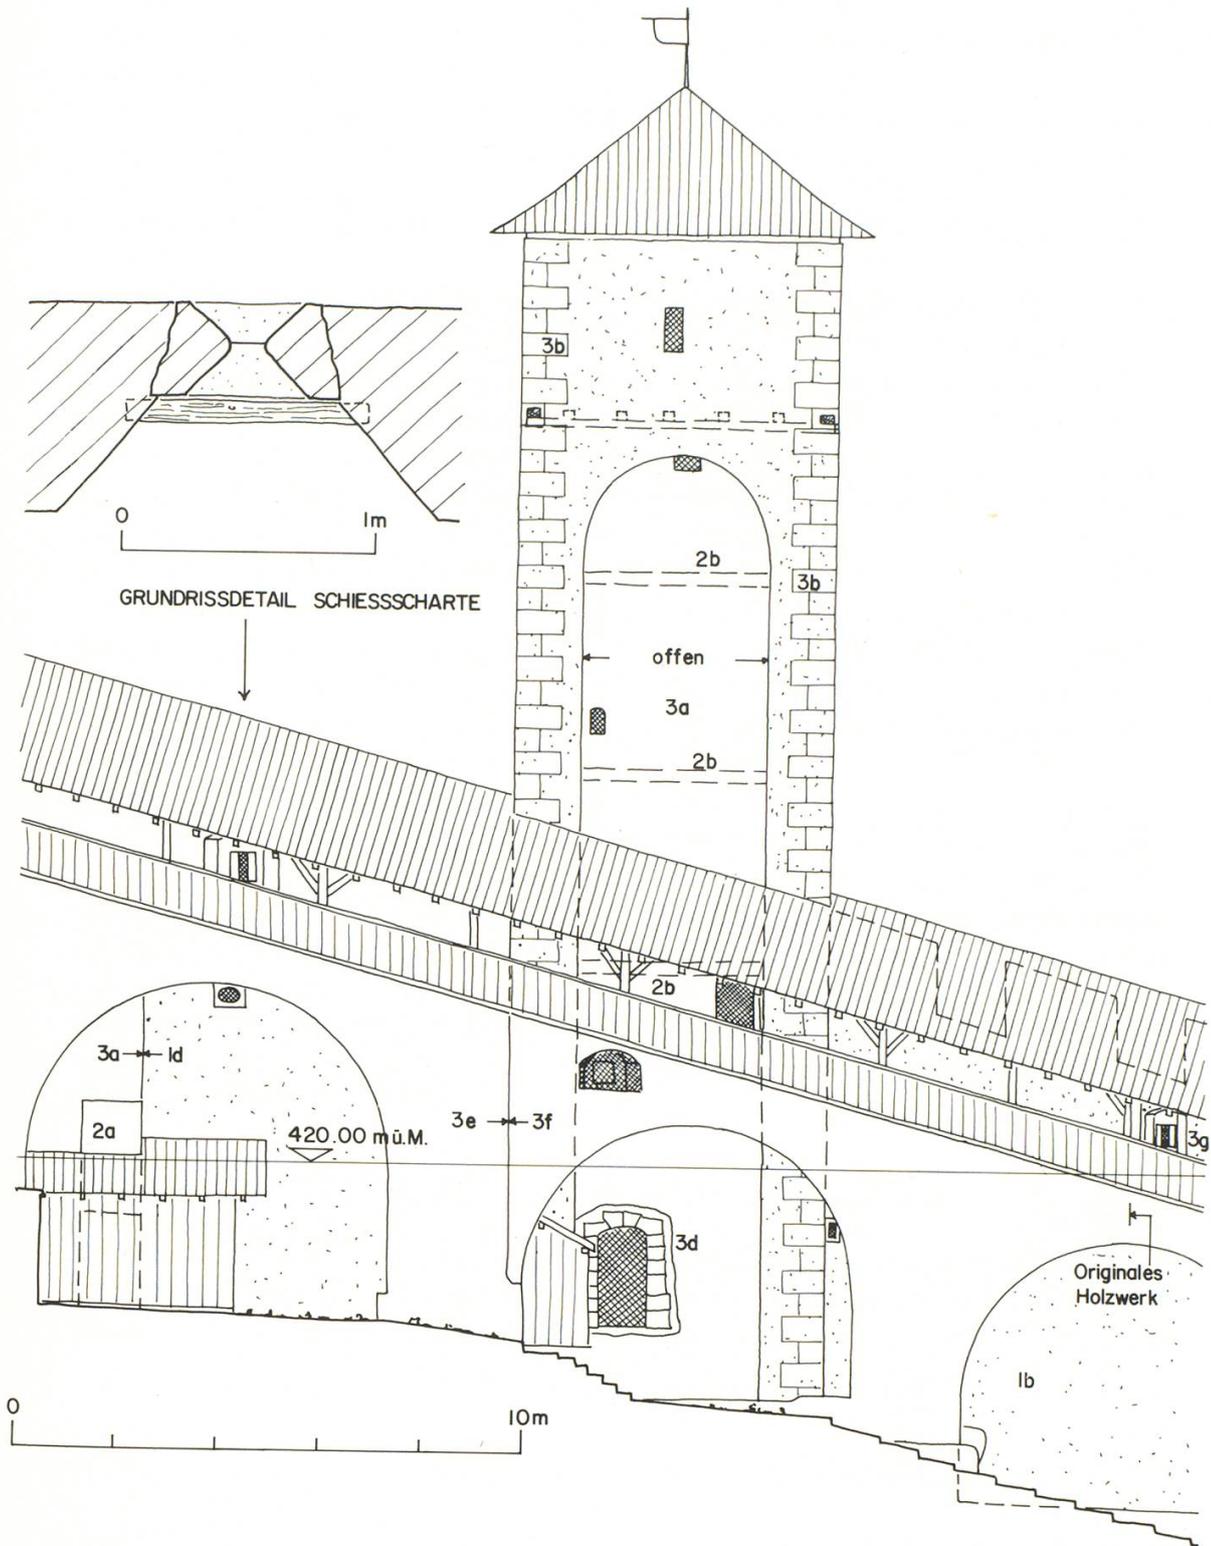
Abb. 2 Ansicht des Römerturms mit Ausschnitt des Wehrgangs von der Stadtinnenseite her gesehen. M. 1 : 200.

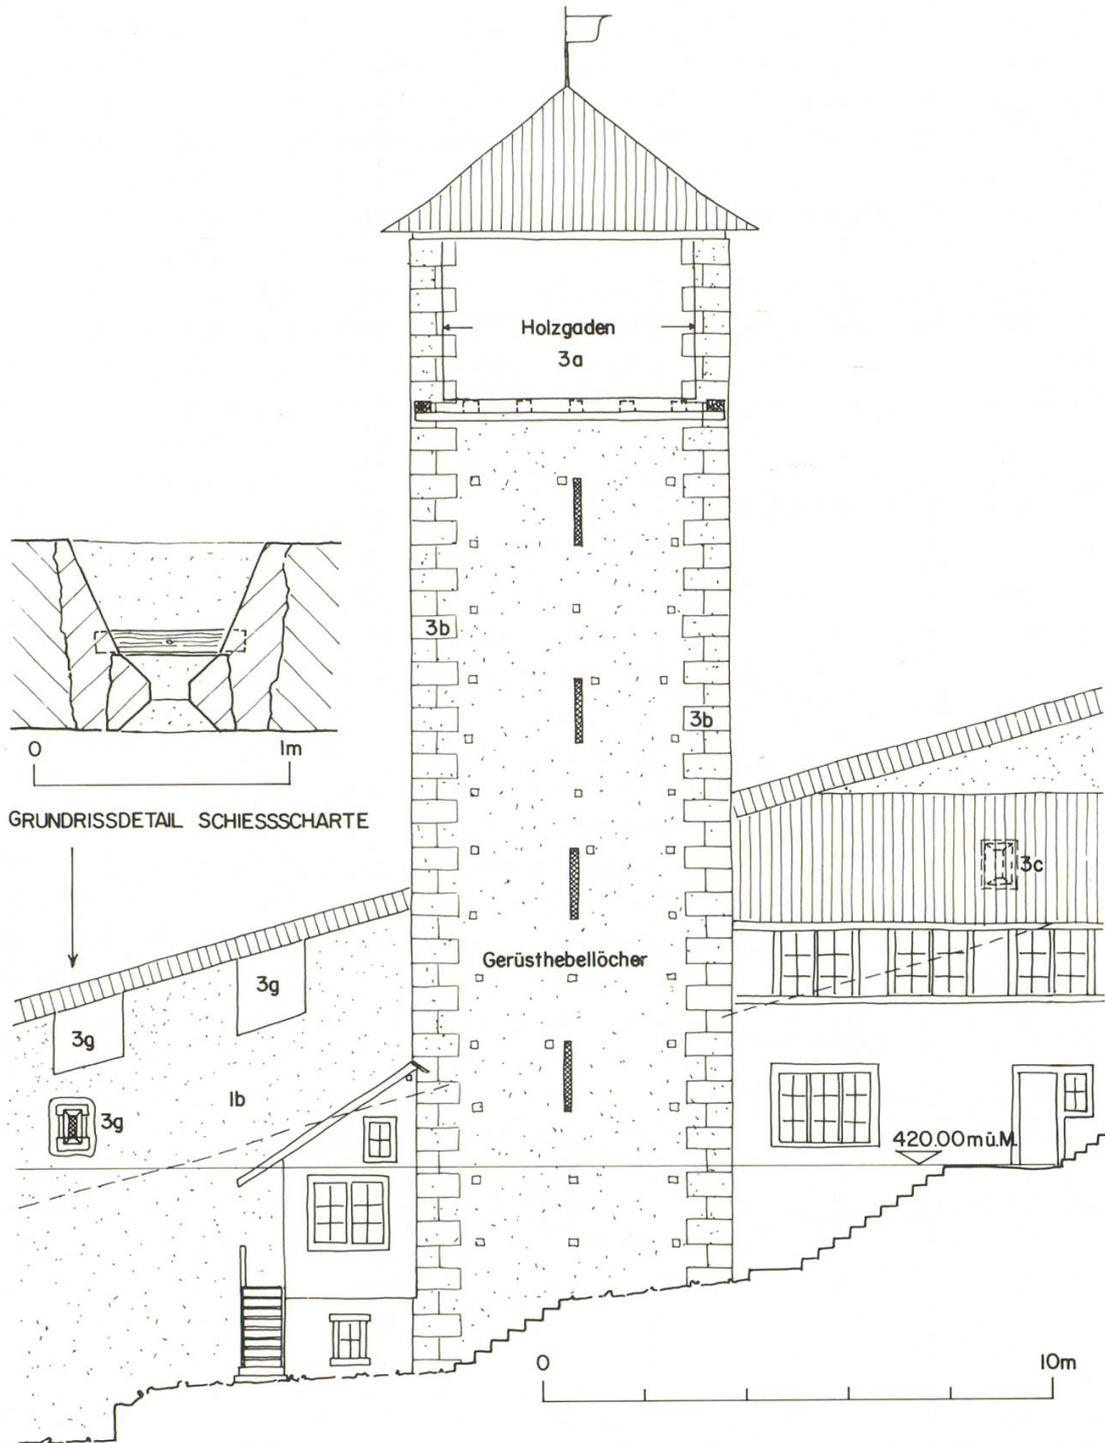
Abb. 3 Ansicht des Römerturms mit Ausschnitt der Stadtmauer vom Stadtgraben her gesehen. M. 1 : 200.

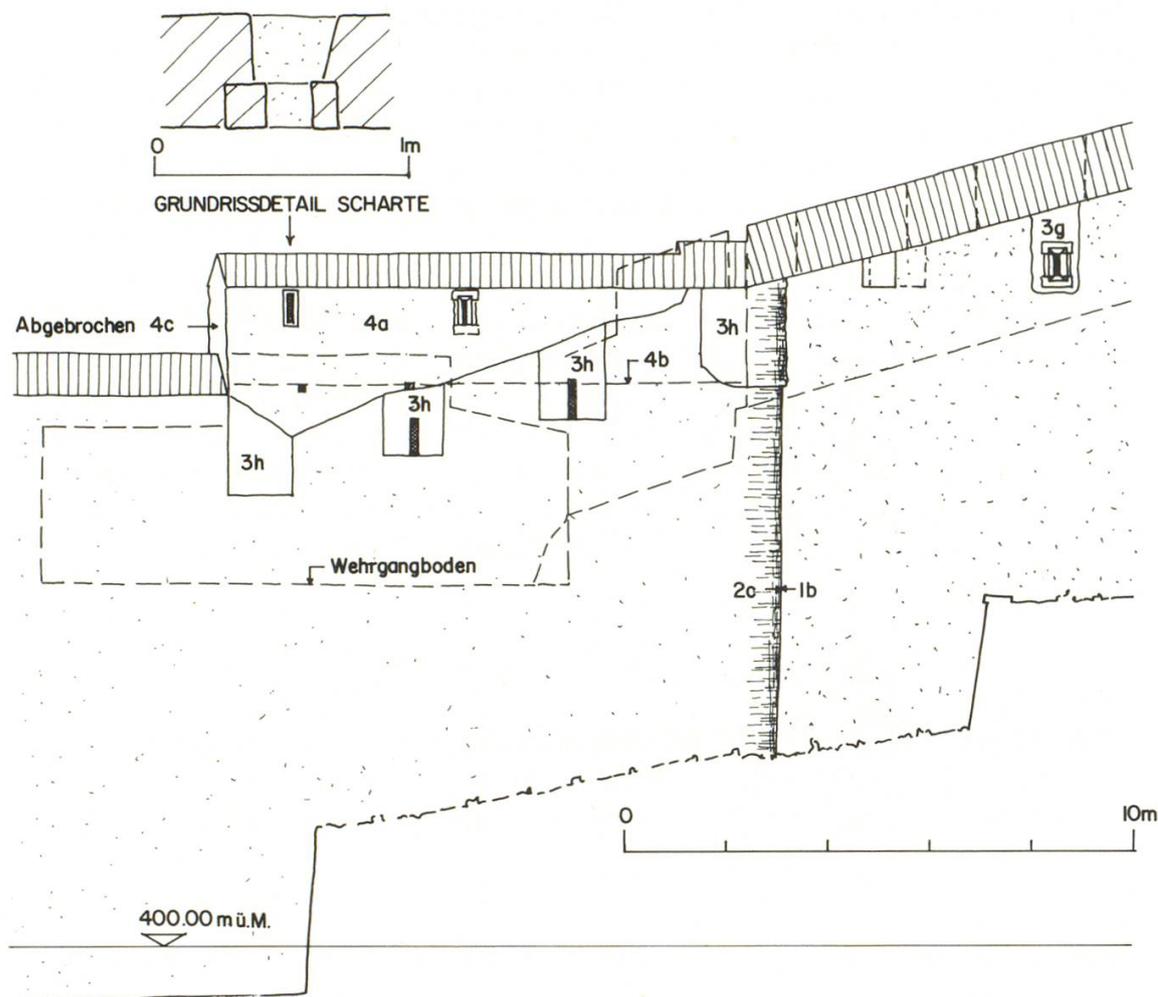
Abb. 4 Ansicht der Stadtmauer am südöstlichen Ende der Courtine vom Stadtgraben her gesehen. M. 1 : 200.

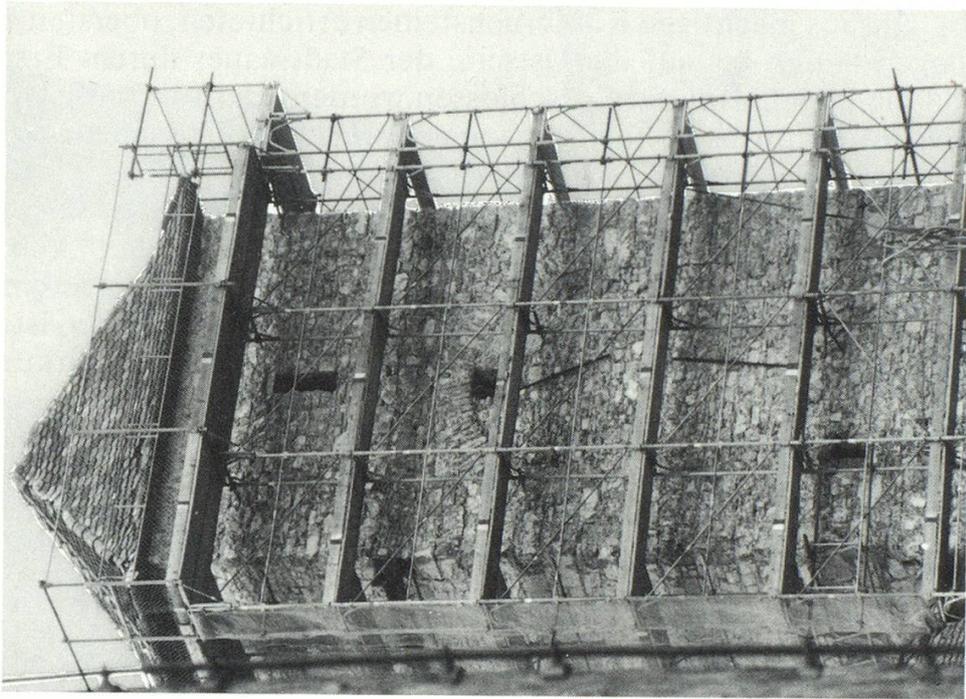
Abb. 5 Der Römerturm nach dem Entfernen des Verputzes. Deutlich sichtbar die später zugemauerte, stadtsseitige Öffnung mit Rundbogenabschluss.

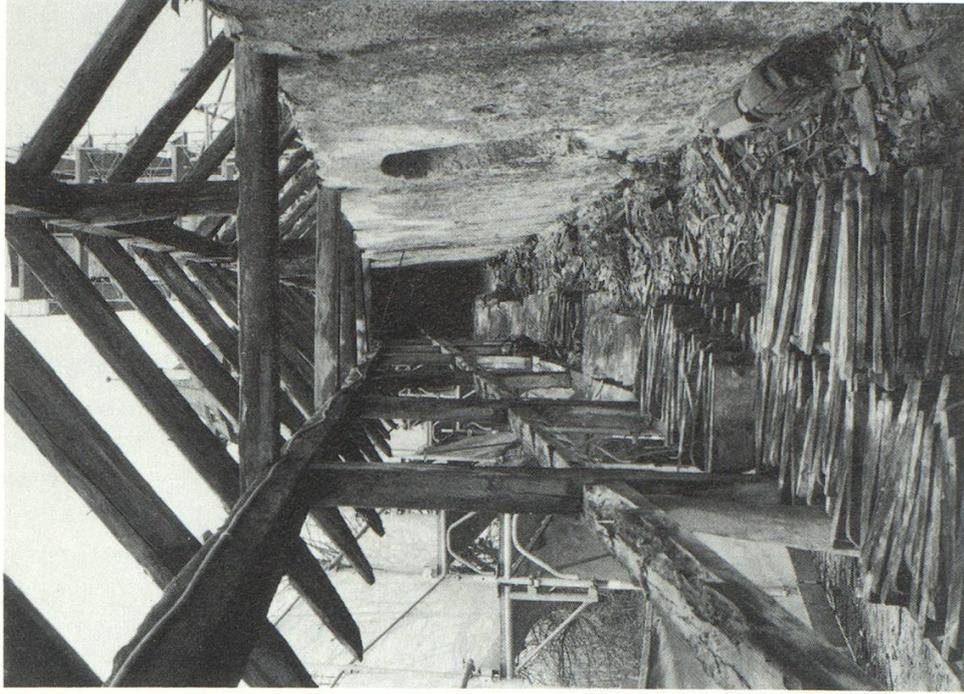
Abb. 6 Ursprüngliche, grösstenteils um 1630 entstandene Wehrgangkonstruktion im untersten Courtinebereich.

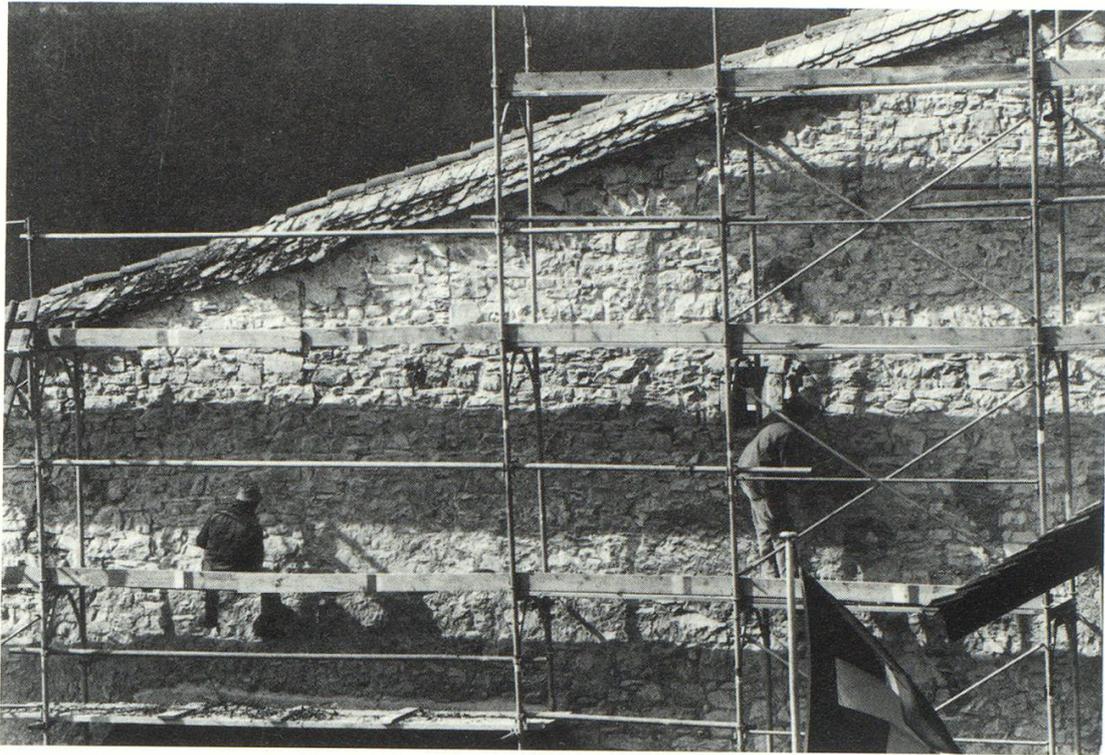
Abb. 7 Die Baufuge der Courtine auf der Höhe des Römerturms, Zustand 1985.

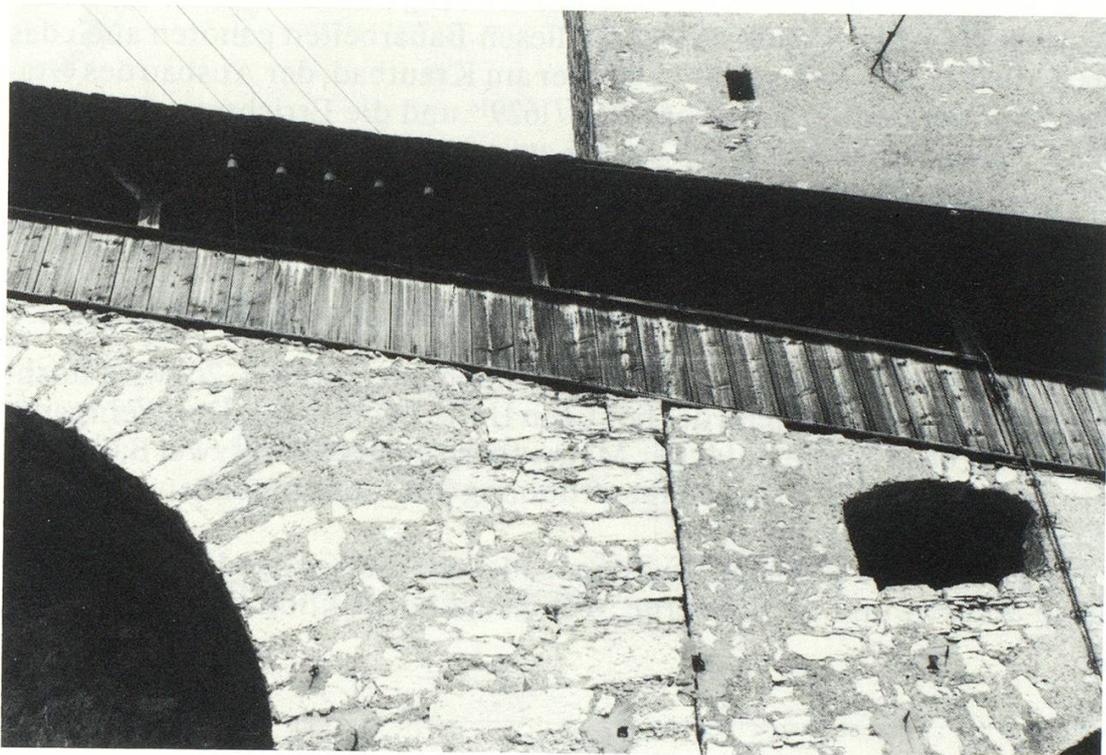
Abb. 8 Die Stadtmauer unterhalb des Römerturms mit der später ausgemauerten Zinnenbewehrung vom Stadtgraben her gesehen.

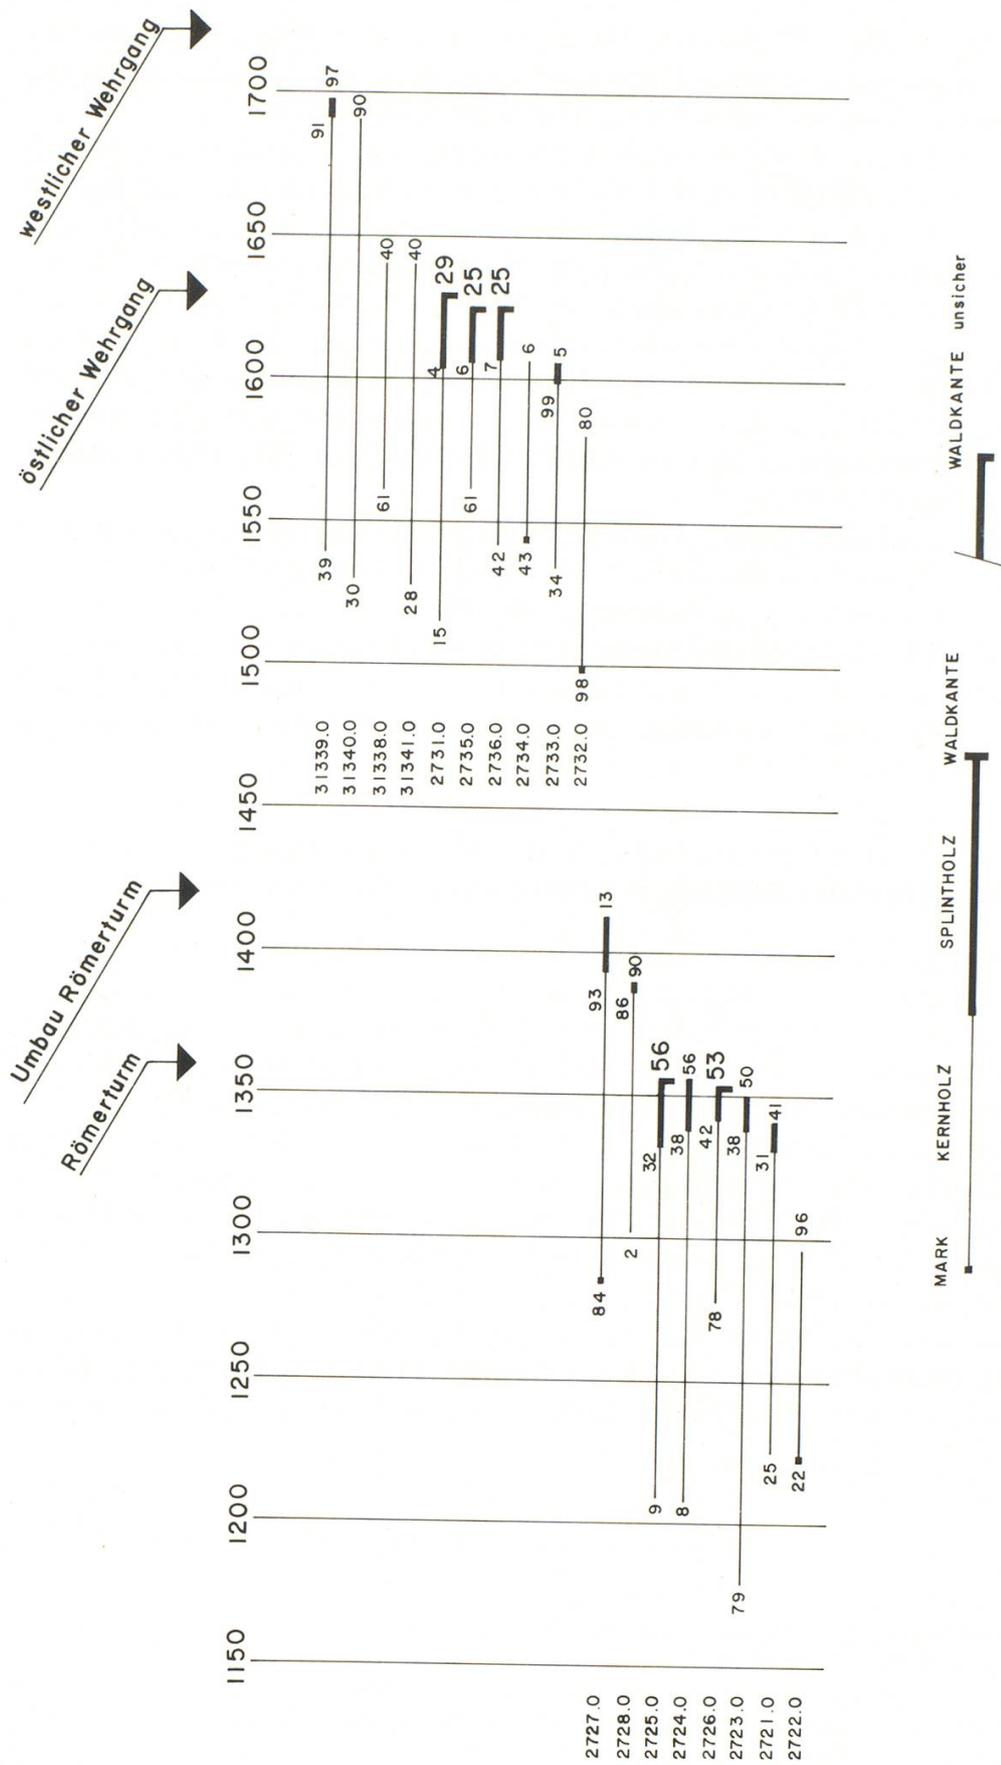
Abb. 9 Übersicht über die Ergebnisse der dendrochronologischen Messungen beim Munot.

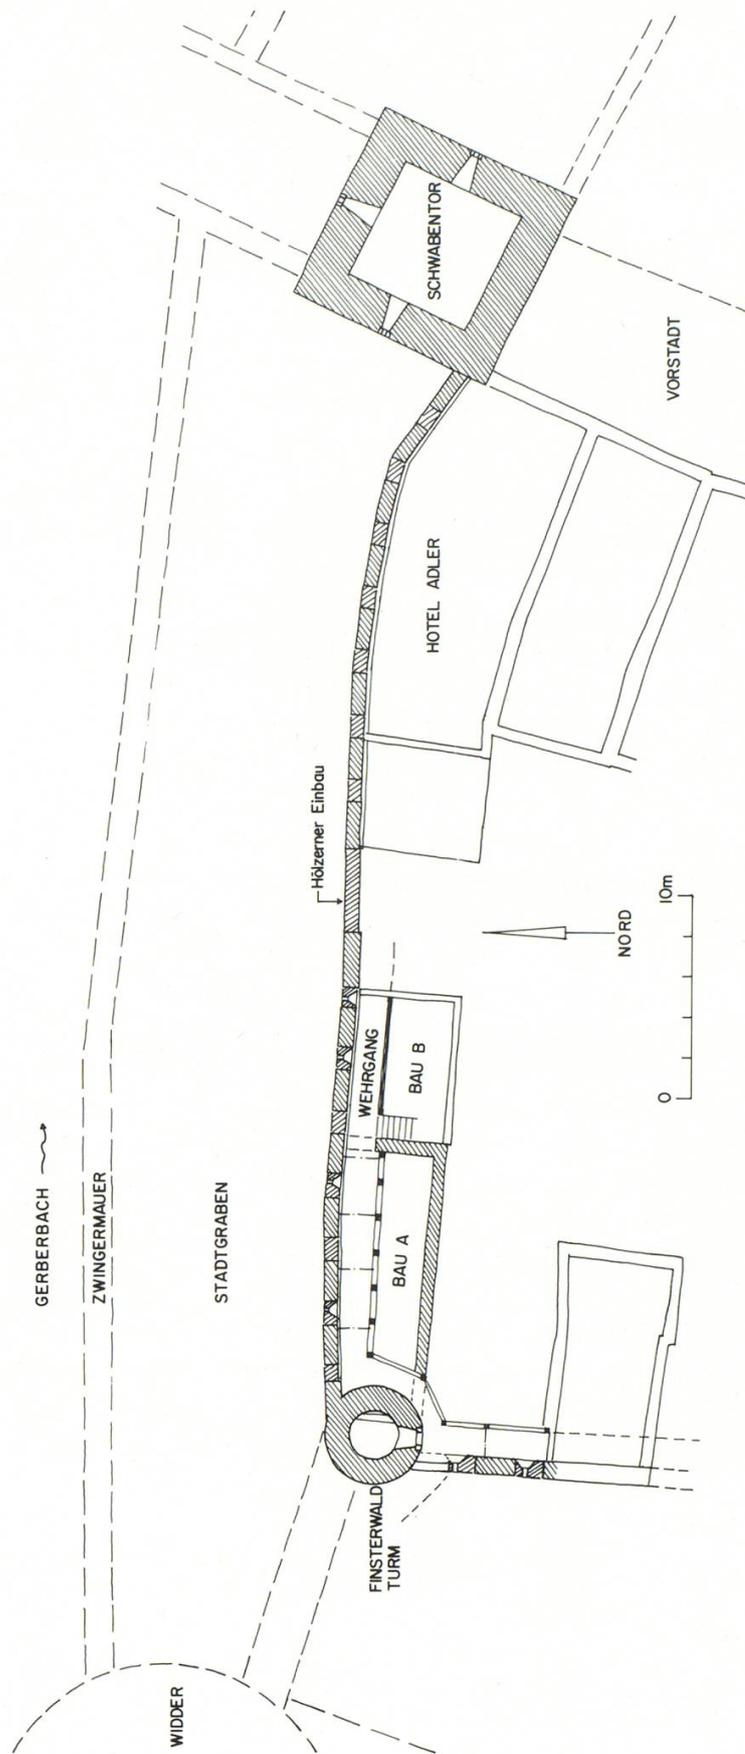
Abb. 10 Übersichtsplan der nordwestlichen Ecke der Stadtbefestigung beim ehemaligen Hotel Adler. M. 1:500.

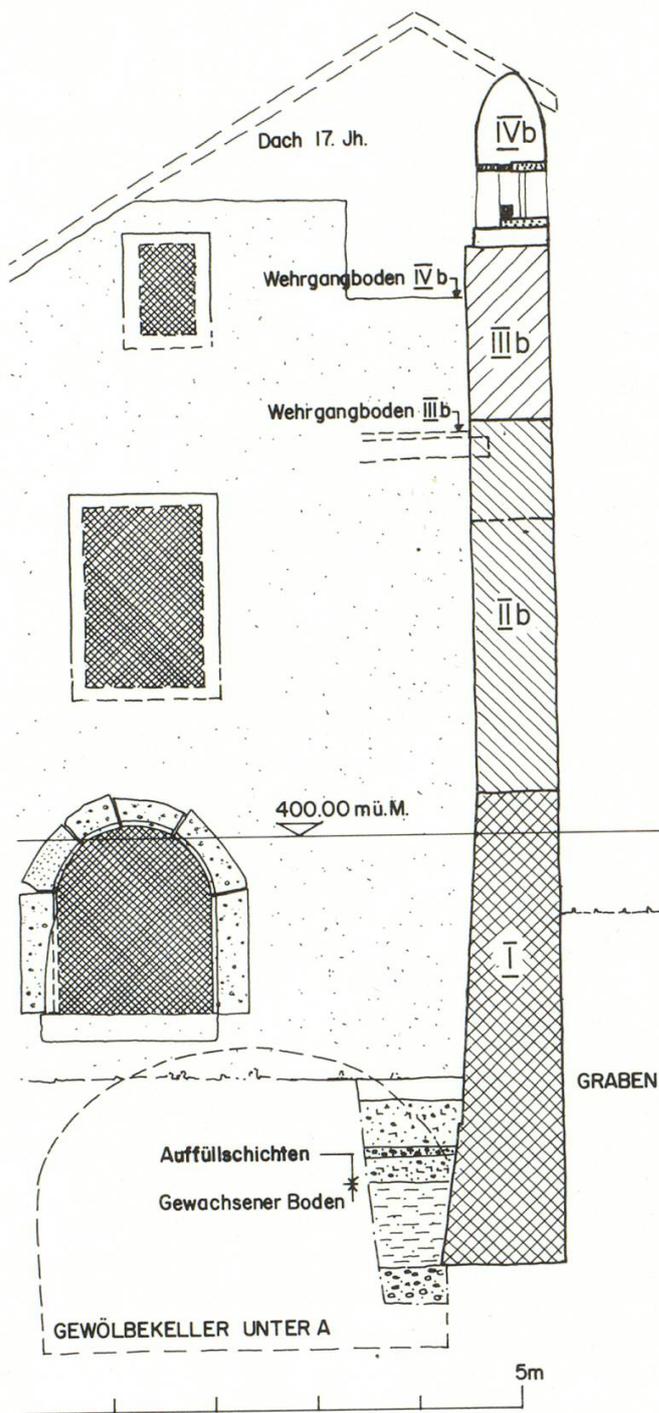
Abb. 12 Querschnitt durch die nördliche Stadtmauer mit Ansicht der Ostfassade von Bau A. Blick gegen Westen. M. 1 : 100.

Auf der Nordseite ist die Mauer um 3,6 m, bei einer Mauerstärke von 80–90 cm, erhöht worden (Abb. 11 und 12). Das Mauerwerk besteht nun einheitlich aus lagerhaft gemauerten, kleinteiligen Kalkbruchsteinen. Zinnen bilden den oberen Mauerabschluss, ihre Breite beträgt ca. 1,6 m, die Zwischenräume um 1,2 m bei einer Höhe von 1 m. Genau in der Mitte zwischen Schwabentor und Finsterwaldturm ist in dieser Mauererhöhung eine 4,1 m breite Aussparung belassen worden (Abb. 11 und 18). Die sauber gemauerten Ecken deuten auf einen Holzeinbau an dieser Stelle. Das unterhalb dieser Aussparung ungestört durchlaufende Mauerwerk der Phase I deutet am ehesten auf einen gegen den Graben vorkragenden, erkerartigen Bauteil zur Bestreichung des Grabens.

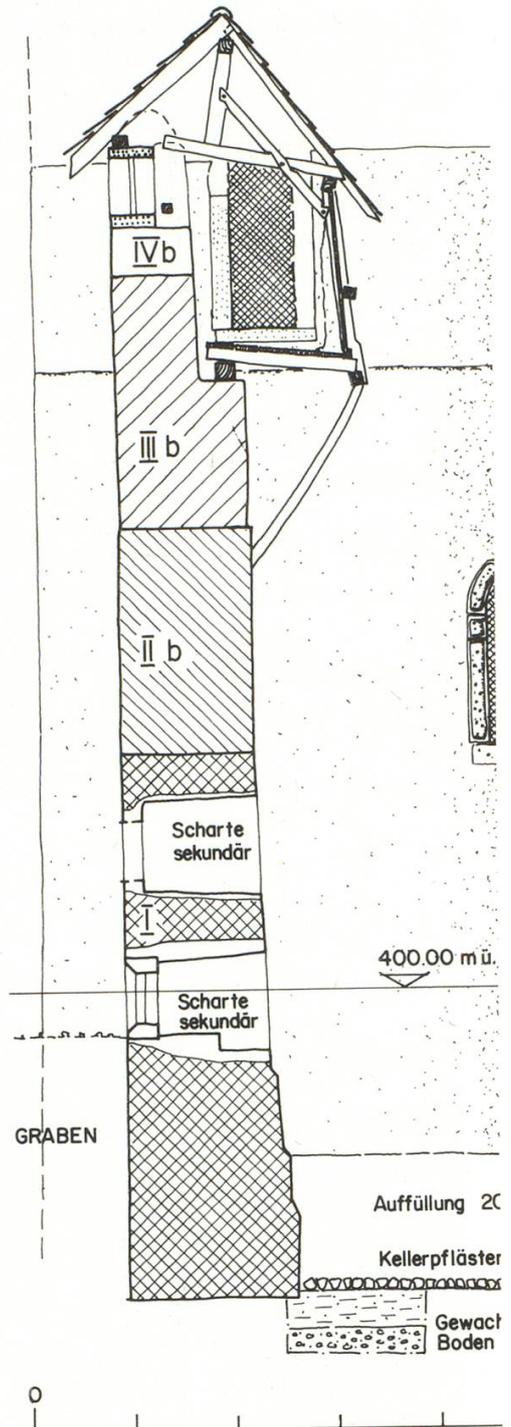
Abb. 13 Querschnitt durch die westliche Stadtmauer mit dem Wehrgang und Südansicht des Finsterwaldturms. Blick gegen Norden. M. 1 : 100.

Am westlichen Stadtmauerabschnitt liess sich ebenfalls eine Mauererhöhung von 2,2 m nachweisen (Abb. 11, 13 und 16). Eine Zinnenbekrönung konnte hier nicht festgestellt werden, sie dürfte bei der zweiten Mauererhöhung (IIIb) abgebrochen worden sein. Die hier verwendeten Kalksteine sind zum Teil etwas grösser als auf der Nordseite, vereinzelt fanden auch Kiesel Verwendung.

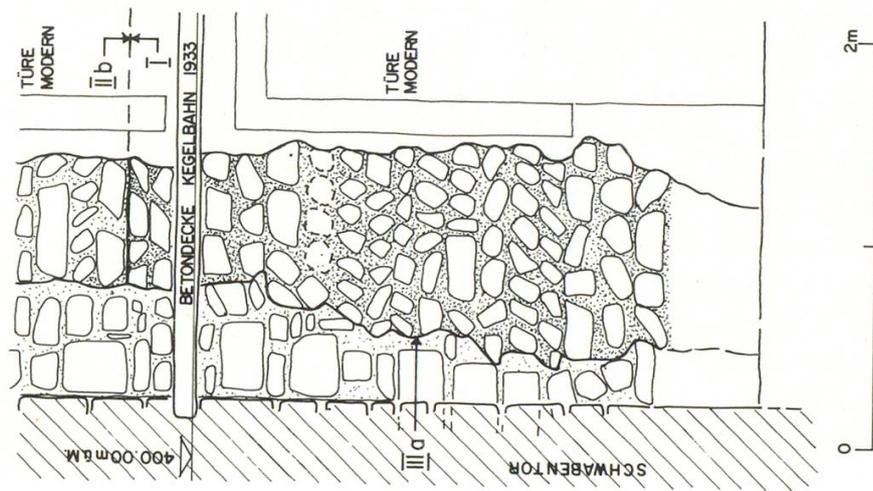
Abb. 14 Anschluss der Stadtmaueraussenseite an das Schwabentor. Auffallend das Bollensteinmauerwerk mit teilweiseem Ährenverband der Phase I. Steingerechte Aufnahme. M. 1 : 50.

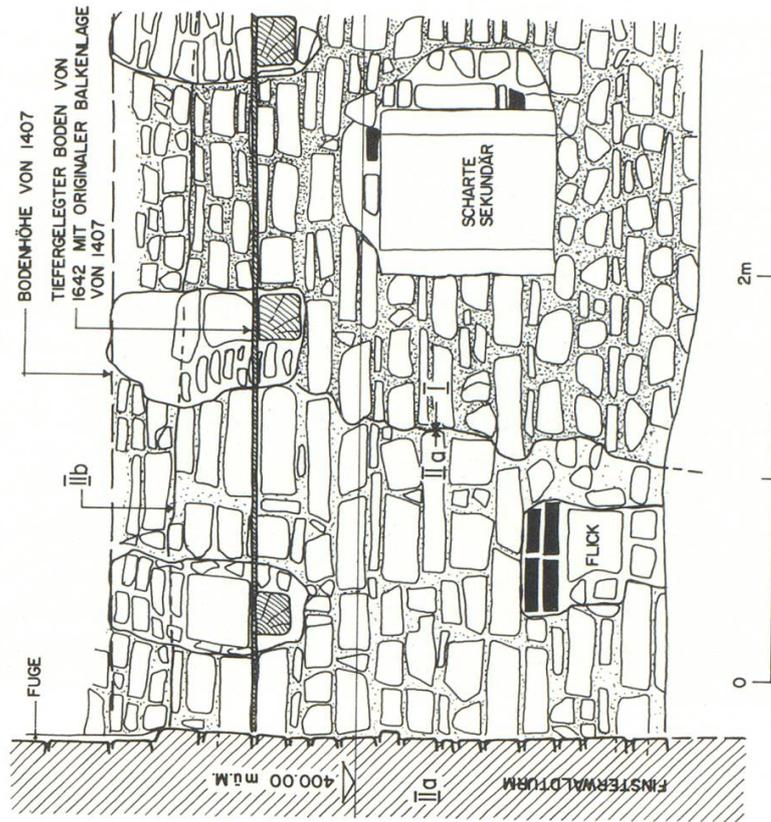
Abb. 15 Anschluss der Stadtmauerinnenseite an den Finsterwaldturm im Bau A. Steingerechte Aufnahme. M. 1 : 50.

Die Nordwestecke der Stadtmauer I, bisher wohl ein einfacher Mauerwinkel, ist in einer zweiten Bauphase durch einen kleinen Rundturm mit knapp 5 m Durchmesser verstärkt worden. Die Mauerecke I wurde beidseits auf eine Breite von etwa 5 m abgerissen. In diese Lücke ist der aus 1,2 m starkem Kalkbruchsteinmauerwerk bestehende, nur wenig aus der Stadtmauer hervortretende Rundturm gebaut worden. Sein Mauerwerk ist im Verband mit dem Mauerflick der Stadtmauer erstellt worden (Abb. 15). Darüber mauerte man den Rundturm bis auf Kote 406.10 frei auf,

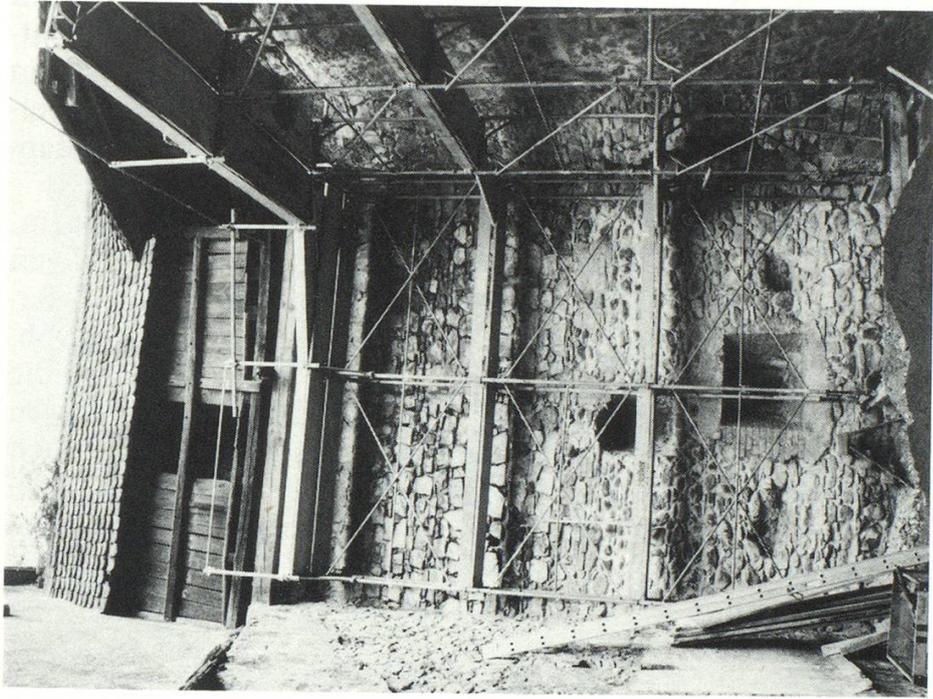
Abb. 16 Westliche Stadtmauer mit Wehrgang. Deutlich sichtbar der Wechsel des Mauerwerks (Phase I/II) zwischen dem ersten und zweiten Gerüstlauf.

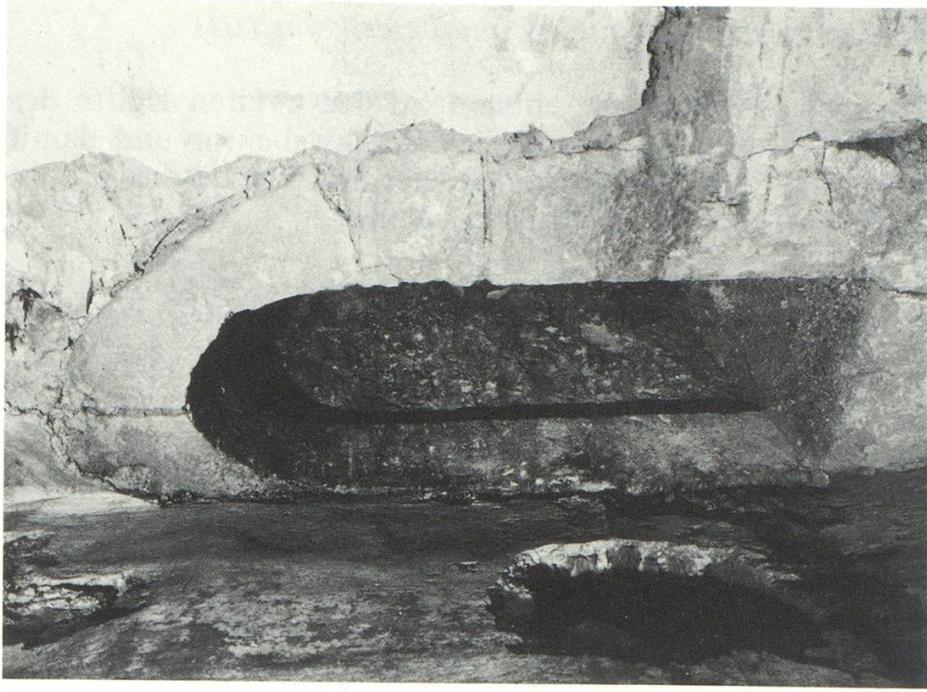
Abb. 17 Der rundbogige Hocheingang des Finsterwaldturms von 1283 mit bossiertem Gewände aus Randengrobkalk. Links schliesst die Südwand des 1407 erbauten Baus A an.

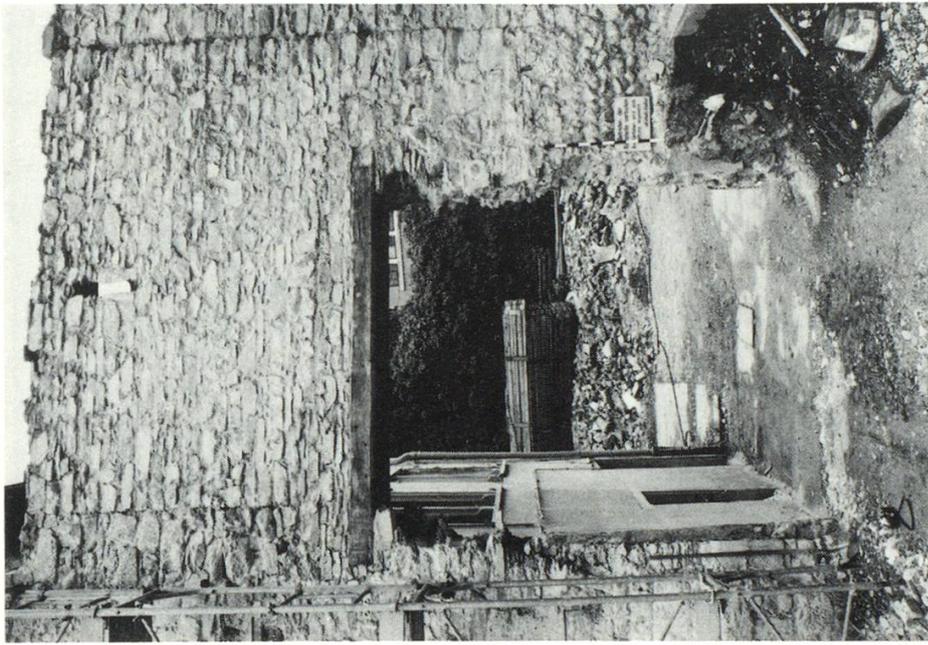
Abb. 18 Die später zugemauerte Aussparung in der Mitte zwischen Finsterwaldturm und Schwabentor dürfte von einem erkerartig gegen den Graben vorspringenden Holzeinbau stammen. Das teilweise im Ährenverband erstellte Mauerwerk der ältesten Stadtmauer läuft unter der Fuge am rechten Bildrand durch.

Spätestens in dieser Phase, vielleicht aber bereits im 15. oder 16. Jahrhundert, ist auch der Holzeinbau zwischen Finsterwaldturm und Schwabentor entfernt worden. Die Lücke ist mit 75 cm starkem Mauerwerk aus kleinteiligen, lagerhaft gemauerten Kalkbruchsteinen geschlossen worden (Abb. 18).

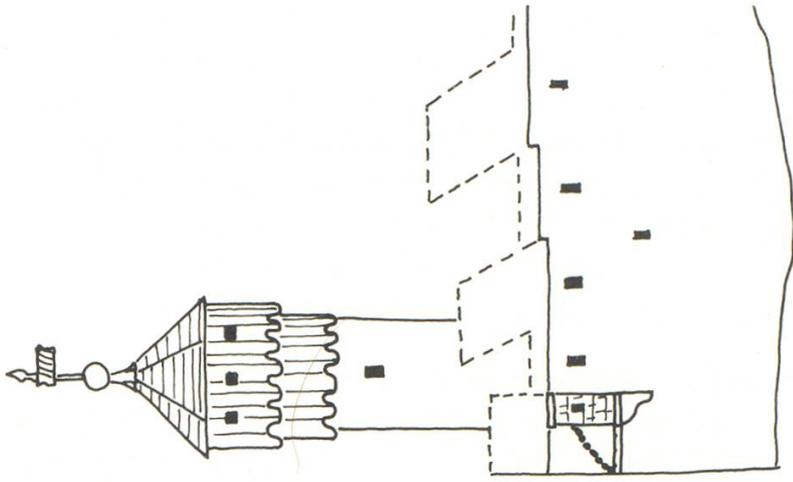
Abb. 19 Der Finsterwaldturm nach einem Plan von 1778 des Stadtmaurers Hans Conrad Spengler.

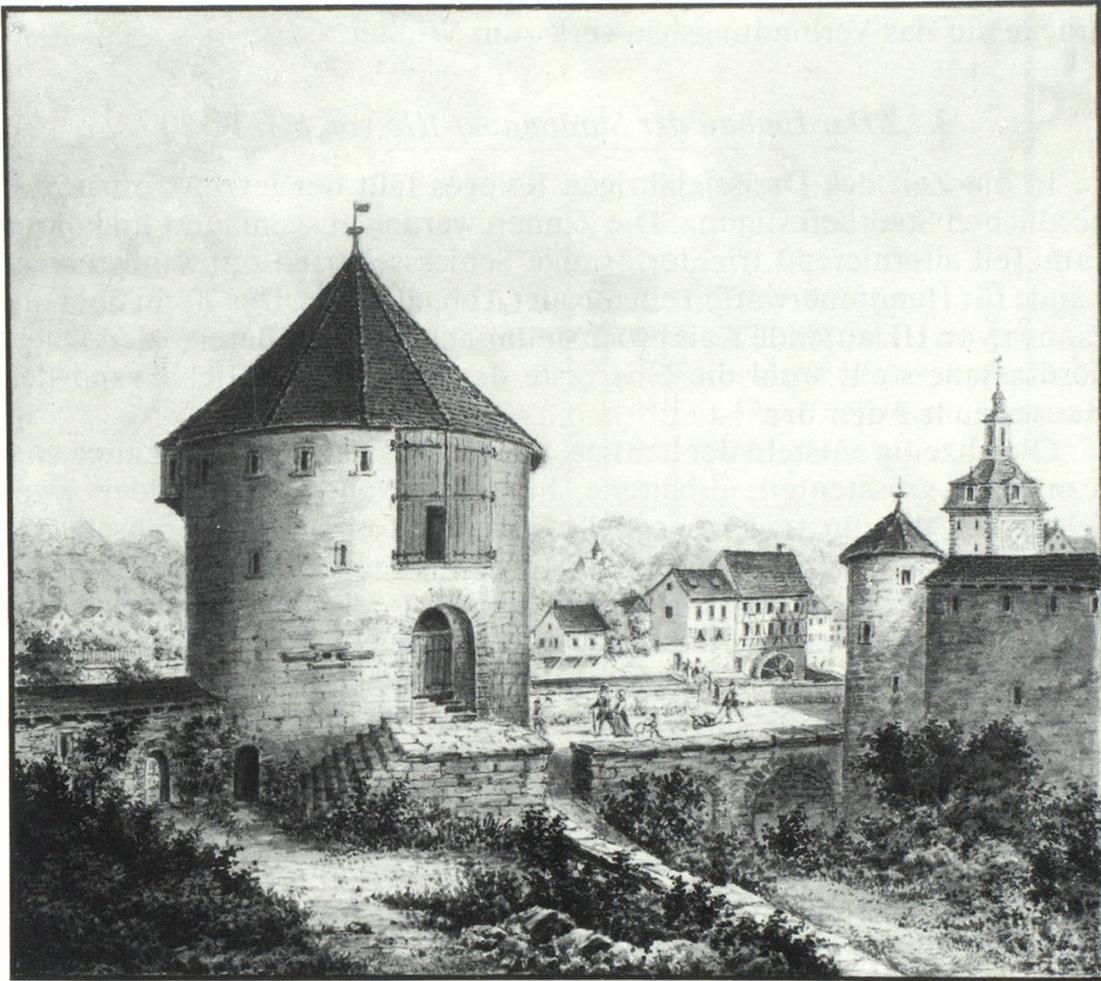
Abb. 20 Ansicht der Stadtmauer mit Finsterwaldturm und Widder von Hans Wilhelm Harder, Zustand 1827. Der Finsterwaldturm ist fast bis auf die Höhe der Stadtmauer, der Verbindungsbau zwischen Finsterwaldturm und Widder ebenfalls massiv abgebrochen worden.

Auf der 1827 entstandenen Darstellung von Hans Wilhelm Harder ist der Finsterwaldturm bereits bis auf etwa 1 m über seiner heutigen Höhe abgebrochen (Abb. 20).

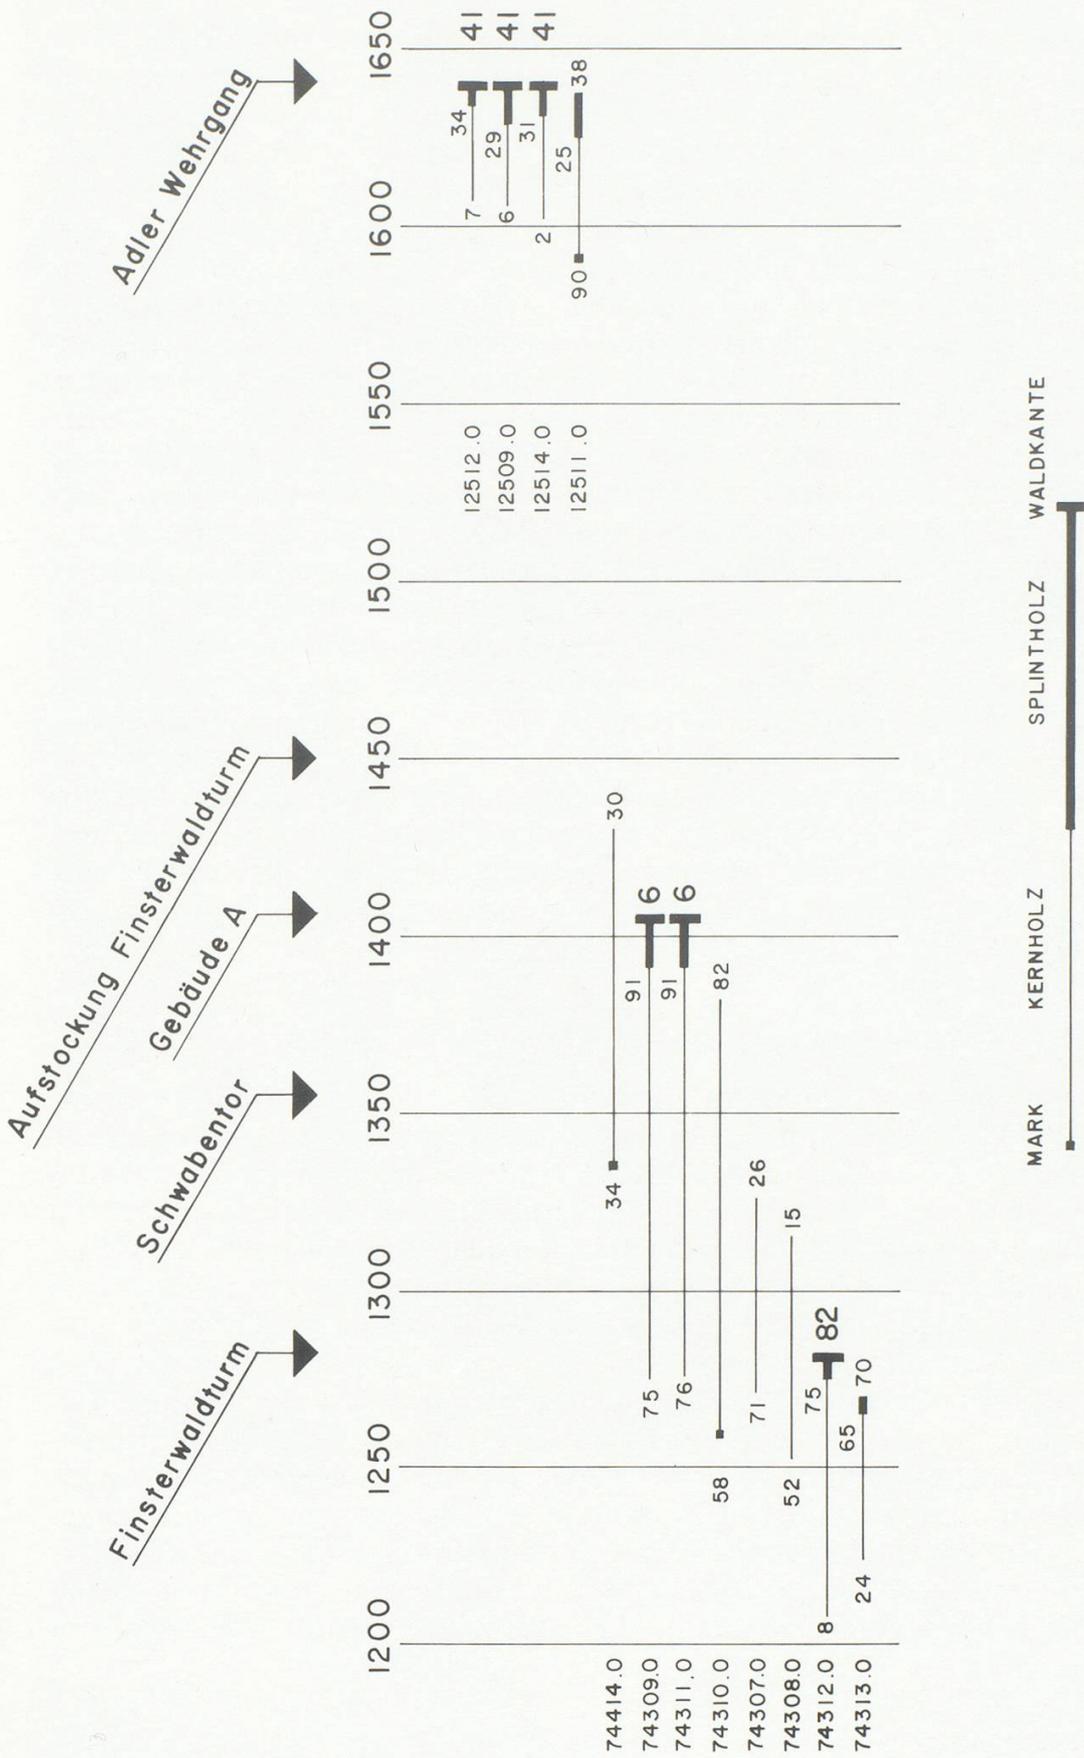
Abb. 21 Übersicht über die Ergebnisse der dendrochronologischen Messungen bei der Nordwestecke der Stadtbefestigung.

die Zeit des zu Ende gehenden Dreissigjährigen Krieges (Abb. 21). Gleichzeitig mit dem Umbau der Stadtmauer wird im Gebäude A die Stockwerkeinteilung verändert und der Bau gegen Osten durch den Anbau B um 7 m auf die alte Parzellengrenze (vgl. S. 108) erweitert (Abb. 10). Durch die Tieferlegung der Erdgeschossdecke um 70 cm (Abb. 15) und den Einzug zweier neuer Böden erhält Bau A nun drei Geschosse, entsprechend dem neu angefügten Bau B, einem Fachwerkbau mit Steinsockel. Die Türen und Fenster auf der Ost- und Südseite von A werden zugemauert. An ihre Stelle treten auf der Südseite mit den neuen Stockwerkshöhen korrespondierende Fenster. Das Dach wird im Zusammenhang mit dem neuen Wehrgang ebenfalls erneuert.
