KURT BÄNTELI

Zur Baugeschichte der Schaffhauser Stadtbefestigung

Ergebnisse baugeschichtlicher Untersuchungen 1982-1989

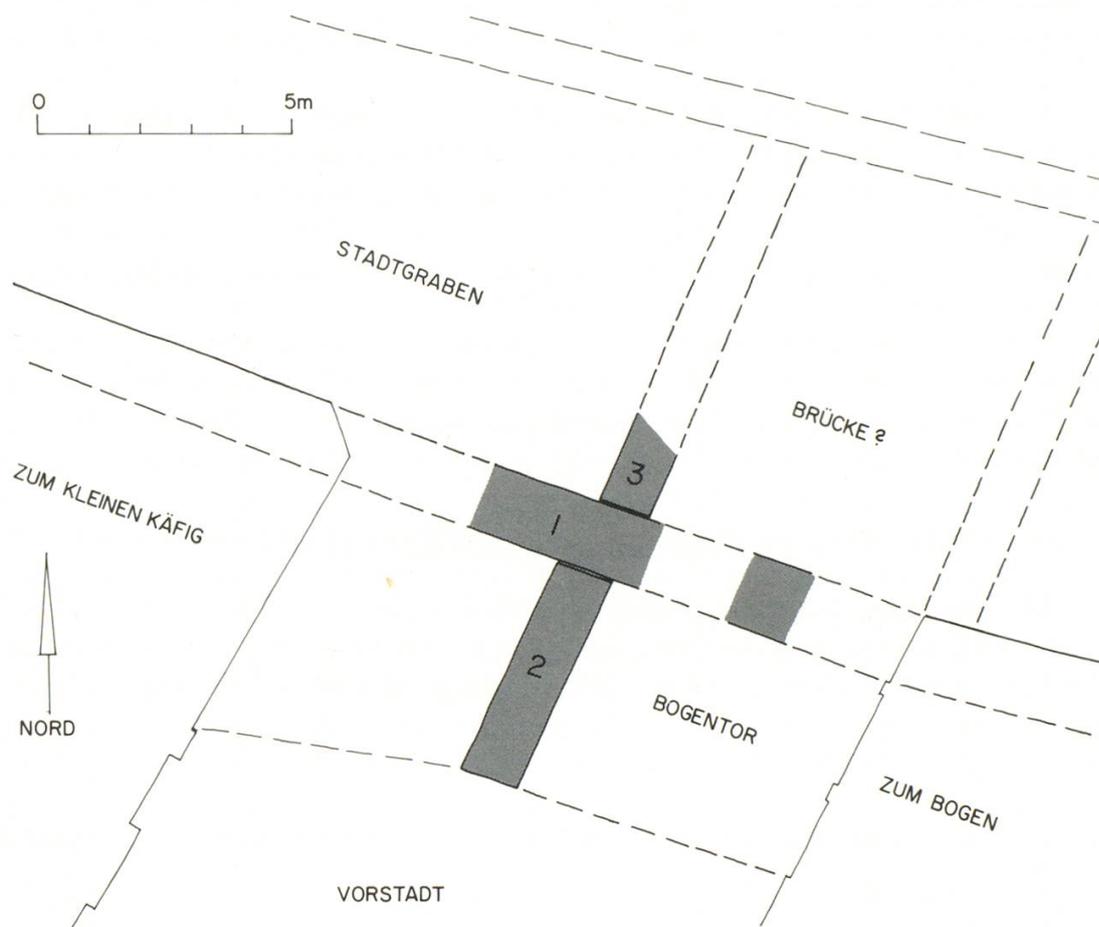
Abb. 22 Übersichtsplan der Stadtmauer beim Bogentor. M. 1:200.

Die Mauergrube der um 1200 entstandenen (vgl. S. 137), bis auf Kote 398.40 erhaltenen Stadtmauer (Abb. 22, 1) durchschlägt diesen ältesten Strassenkörper.

Vom Bogentor selbst ist das westliche Widerlager zutage getreten (Abb. 22, 2). Es belegt, dass dieser Turm über einem auf zwei Widerlagern ruhenden Bogen errichtet worden ist. Das 4,65 m gegen Süden reichende, 1,2 m starke Mauerfundament schliesst mit einer Stossfuge an die Stadtmauer an, ist somit eindeutig jünger als diese.

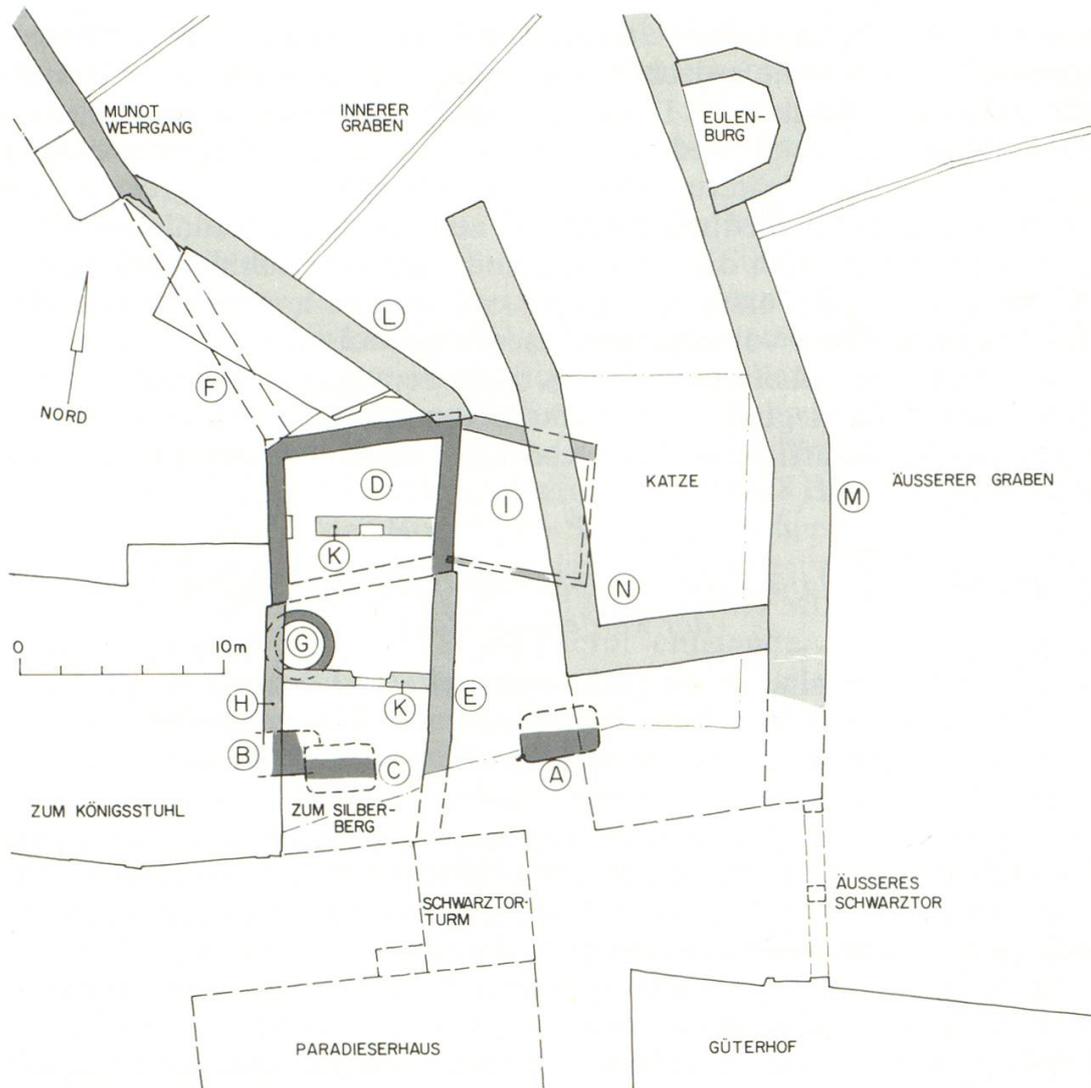
Abb. 23 Übersichtsplan der Befunde beim Schwarztor. M. 1 : 500.

Die erst um 1360 entstandene Wehrmauer über den Emmersberg (vgl. S. 99) hatte ihren Ansatz ursprünglich an der Nordwestecke unseres Kernbaus (Abb. 23, F). Damit wurde seine Nord- und Ostfassade nachträglich zur Stadtmauer, was die Bedeutung dieses Baus unterstreicht. Seine Lage am Stapelplatz (Umlad der auf dem Rhein transportierten Waren auf die

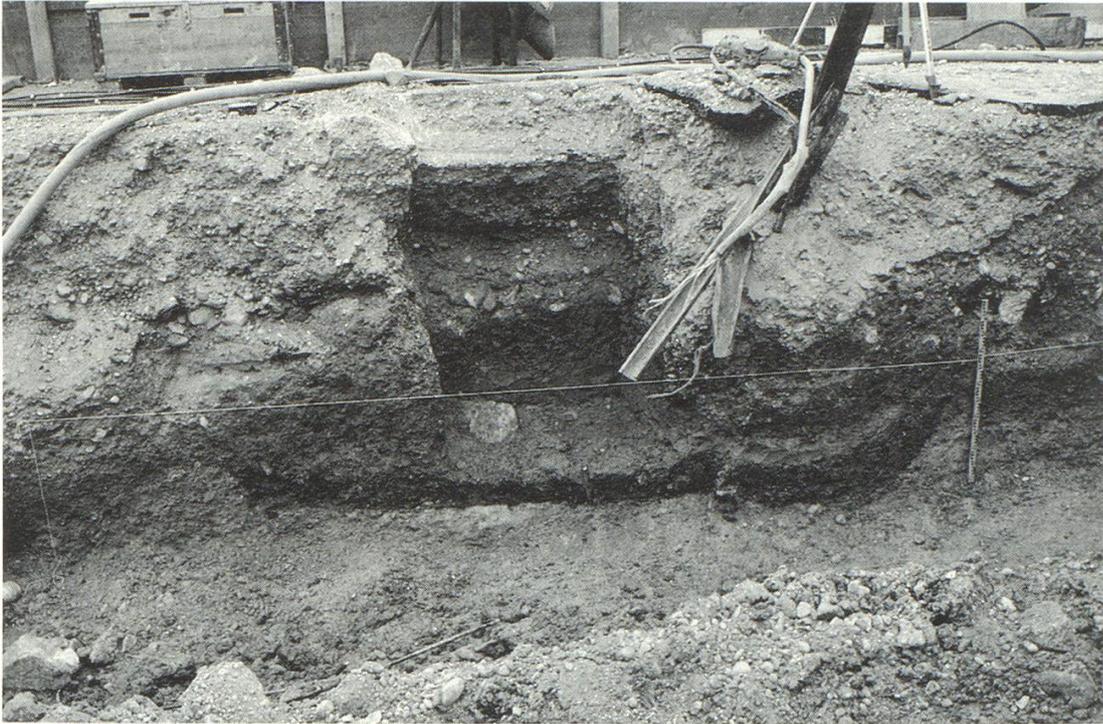
Abb. 24 Die dunkle Verfärbung im Südprofil der Baugrube beim Schwarztor bezeichnet das Grubenhaus A.

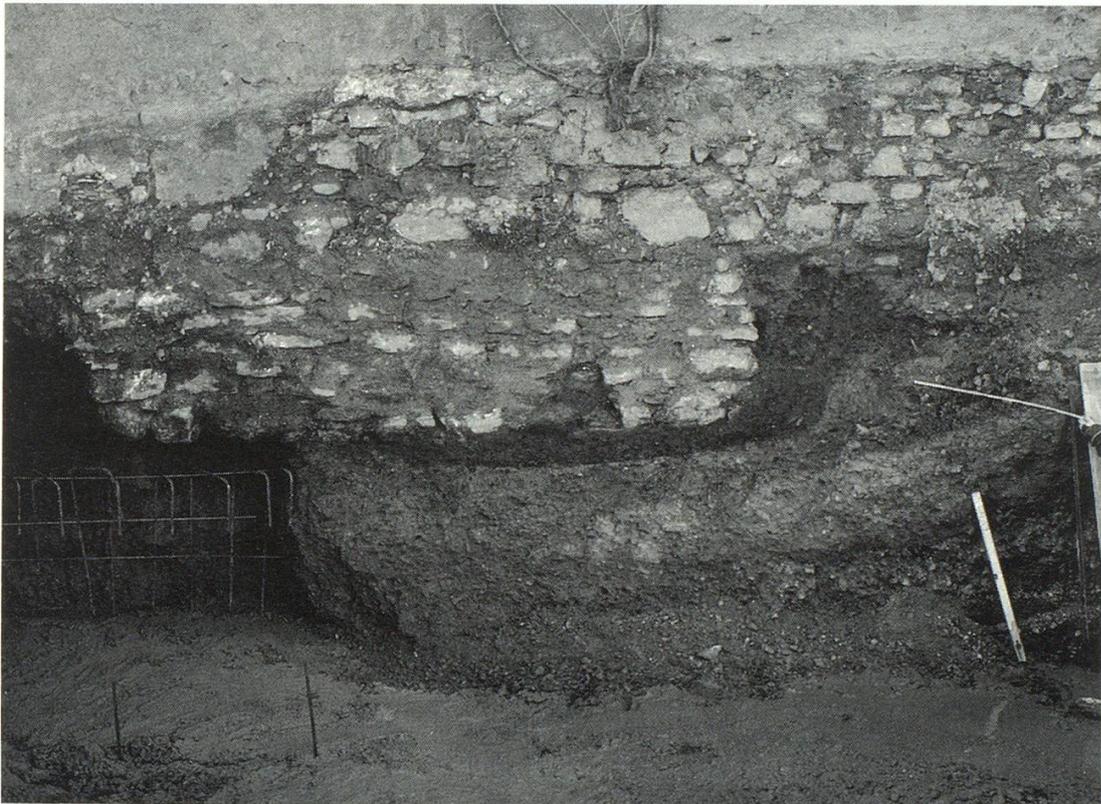
Abb. 25 Blick gegen die Ostwand Haus zum Königsstuhl. Die dunkle Verfärbung unmittelbar unterhalb und rechts neben dieser Mauer bezeichnet das Grubenhaus B.

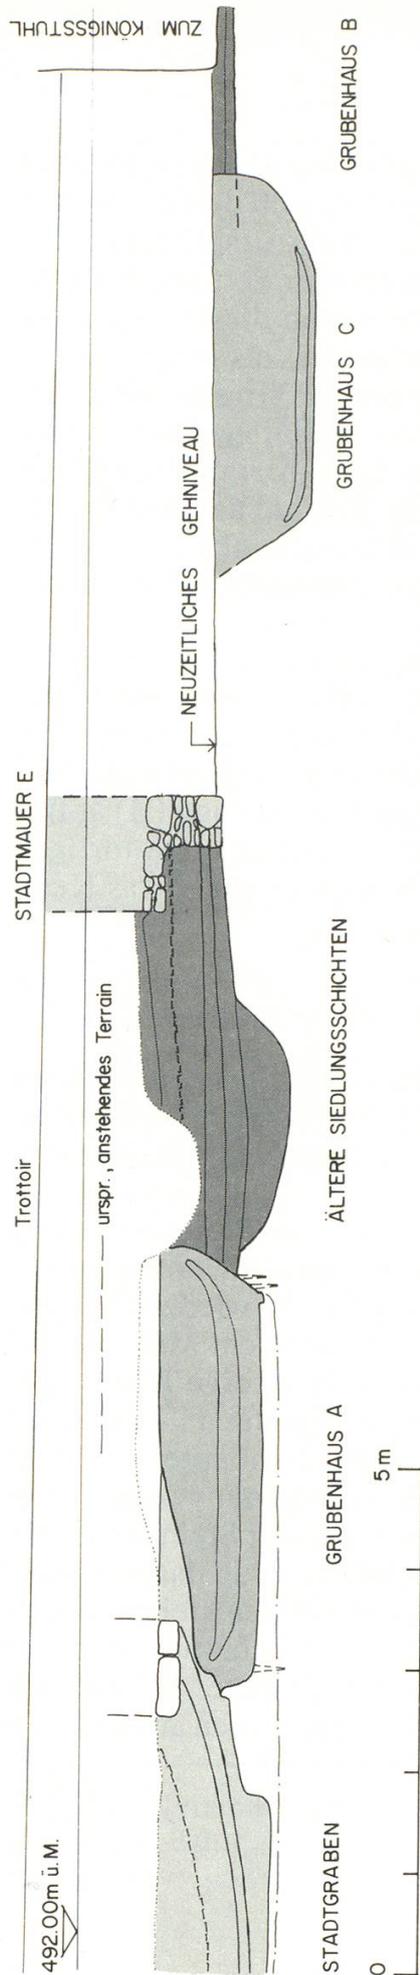
Abb. 27

Abb. 26 Südprofil der Baugrube am Schwarztor. M. 1 : 100.

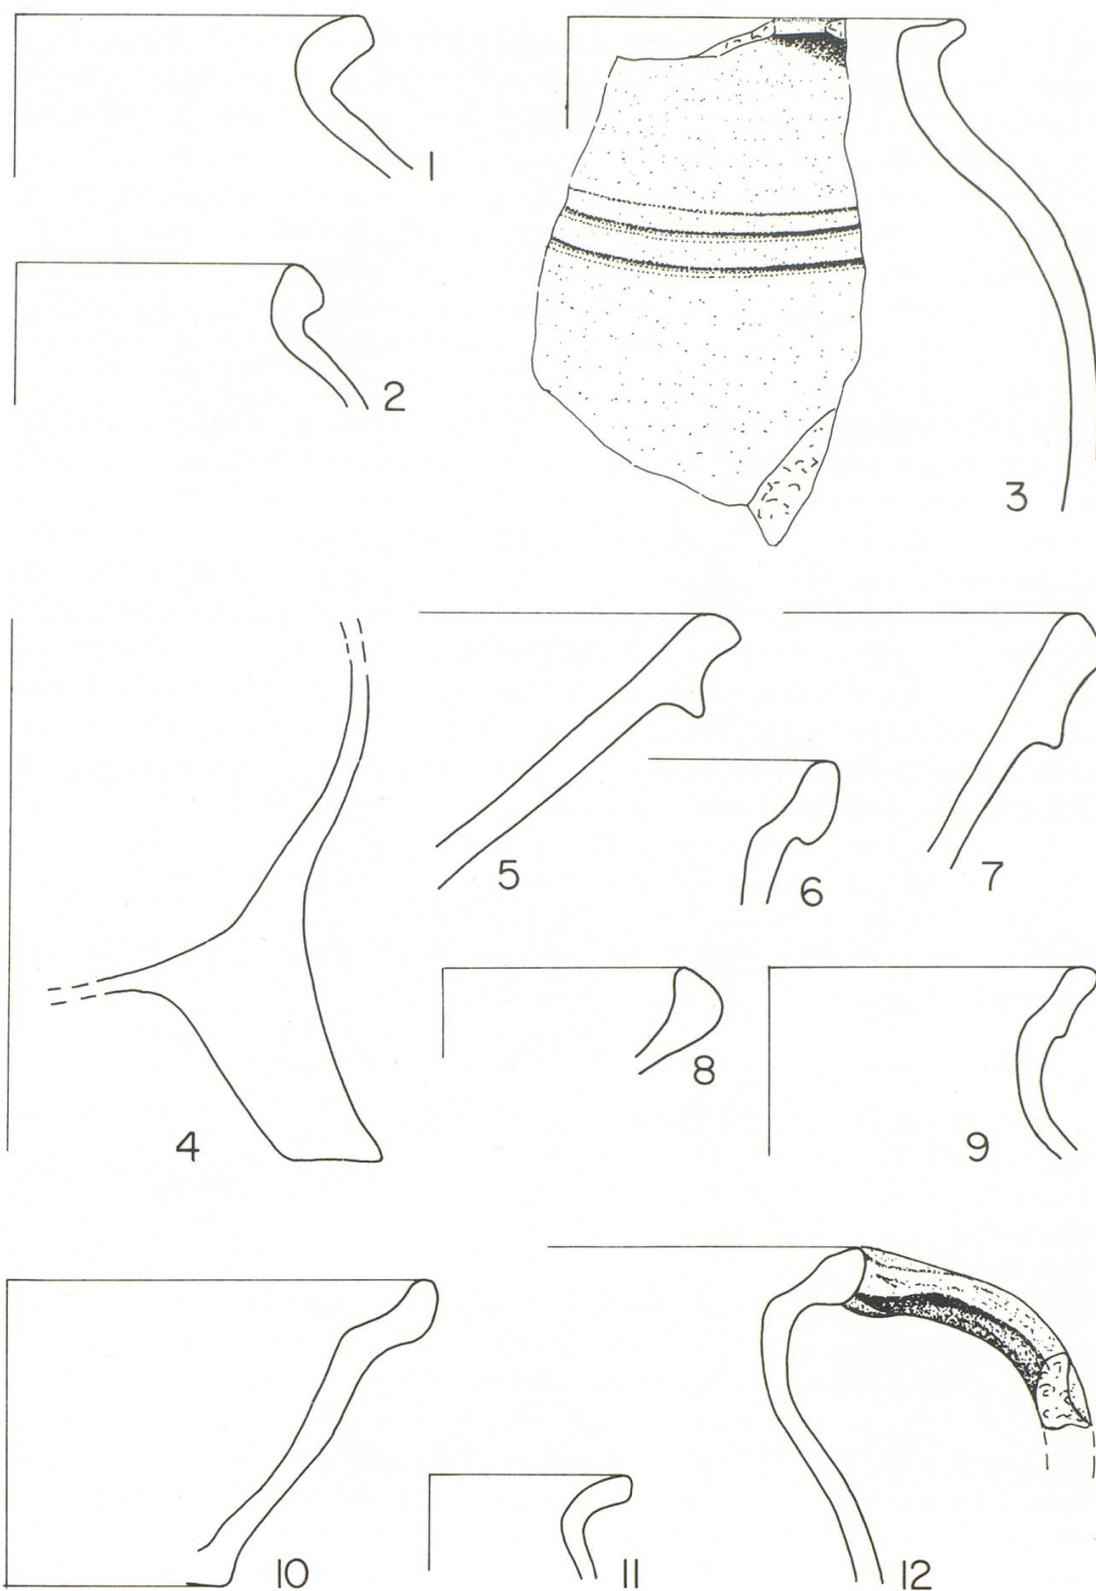
Abb. 28 Keramikfragmente vom Schwarztor, M. 1:2. 1-2: 10. Jahrhundert; 3: 2. Hälfte 12. Jahrhundert; 4-9: Ende des 14. Jahrhunderts; 10-12: 2. Hälfte 15. Jahrhundert.

pflanzen sowie Fingerkraut und Sauergräser als Belege für Unkräuter³⁵. Eine Interpretation dieser Ergebnisse ist aber erst nach der Untersuchung des vollständigen Probenmaterials möglich. Wenig über dem Grubenboden fanden sich neben einigen Tierknochen zwei Randscherben von Kochtöpfen, die ins 10. Jahrhundert datieren (Abb. 28)³⁶.

ten Jahrzehnten des 14. Jahrhunderts (Abb. 28). Sie machen deutlich, dass Bau I offenbar nach der um 1360 erfolgten Fertigstellung des Befestigungsabschnittes über den Emmersberg abgebrochen werden musste. Offenbar bildete seine Lage im Stadtgraben nun ein Sicherheitsrisiko.

Ob die massiven Brandspuren, die für Bau D und H, aber auch auf der Flankenmauer zum Annot nachgewiesen sind, dem Stadtbrand von 1372 entstammen, ist nicht mehr zu entscheiden. Jedenfalls sind Bau D und H durch einen Brand beschädigt worden. Mit der wohl nachfolgenden Renovation werden die Bauten unterkellert. Ihr Mauerwerk ist durch Unterfangung 1,6 m tiefer gelegt, die ehemalige Südwand von Bau D abgebrochen worden. Eine Pflasterung aus sorgfältig verlegten, faustgrossen Kieselsteinen bildet den Kellerboden. Unmittelbar darüber, in einem torfigen Benutzungshorizont fanden sich im nördlichen Bereich einige Keramikscherben. Sie datieren die späteste Entstehung dieses Kellers in die zweite Hälfte des 15. Jahrhunderts (Abb. 28).

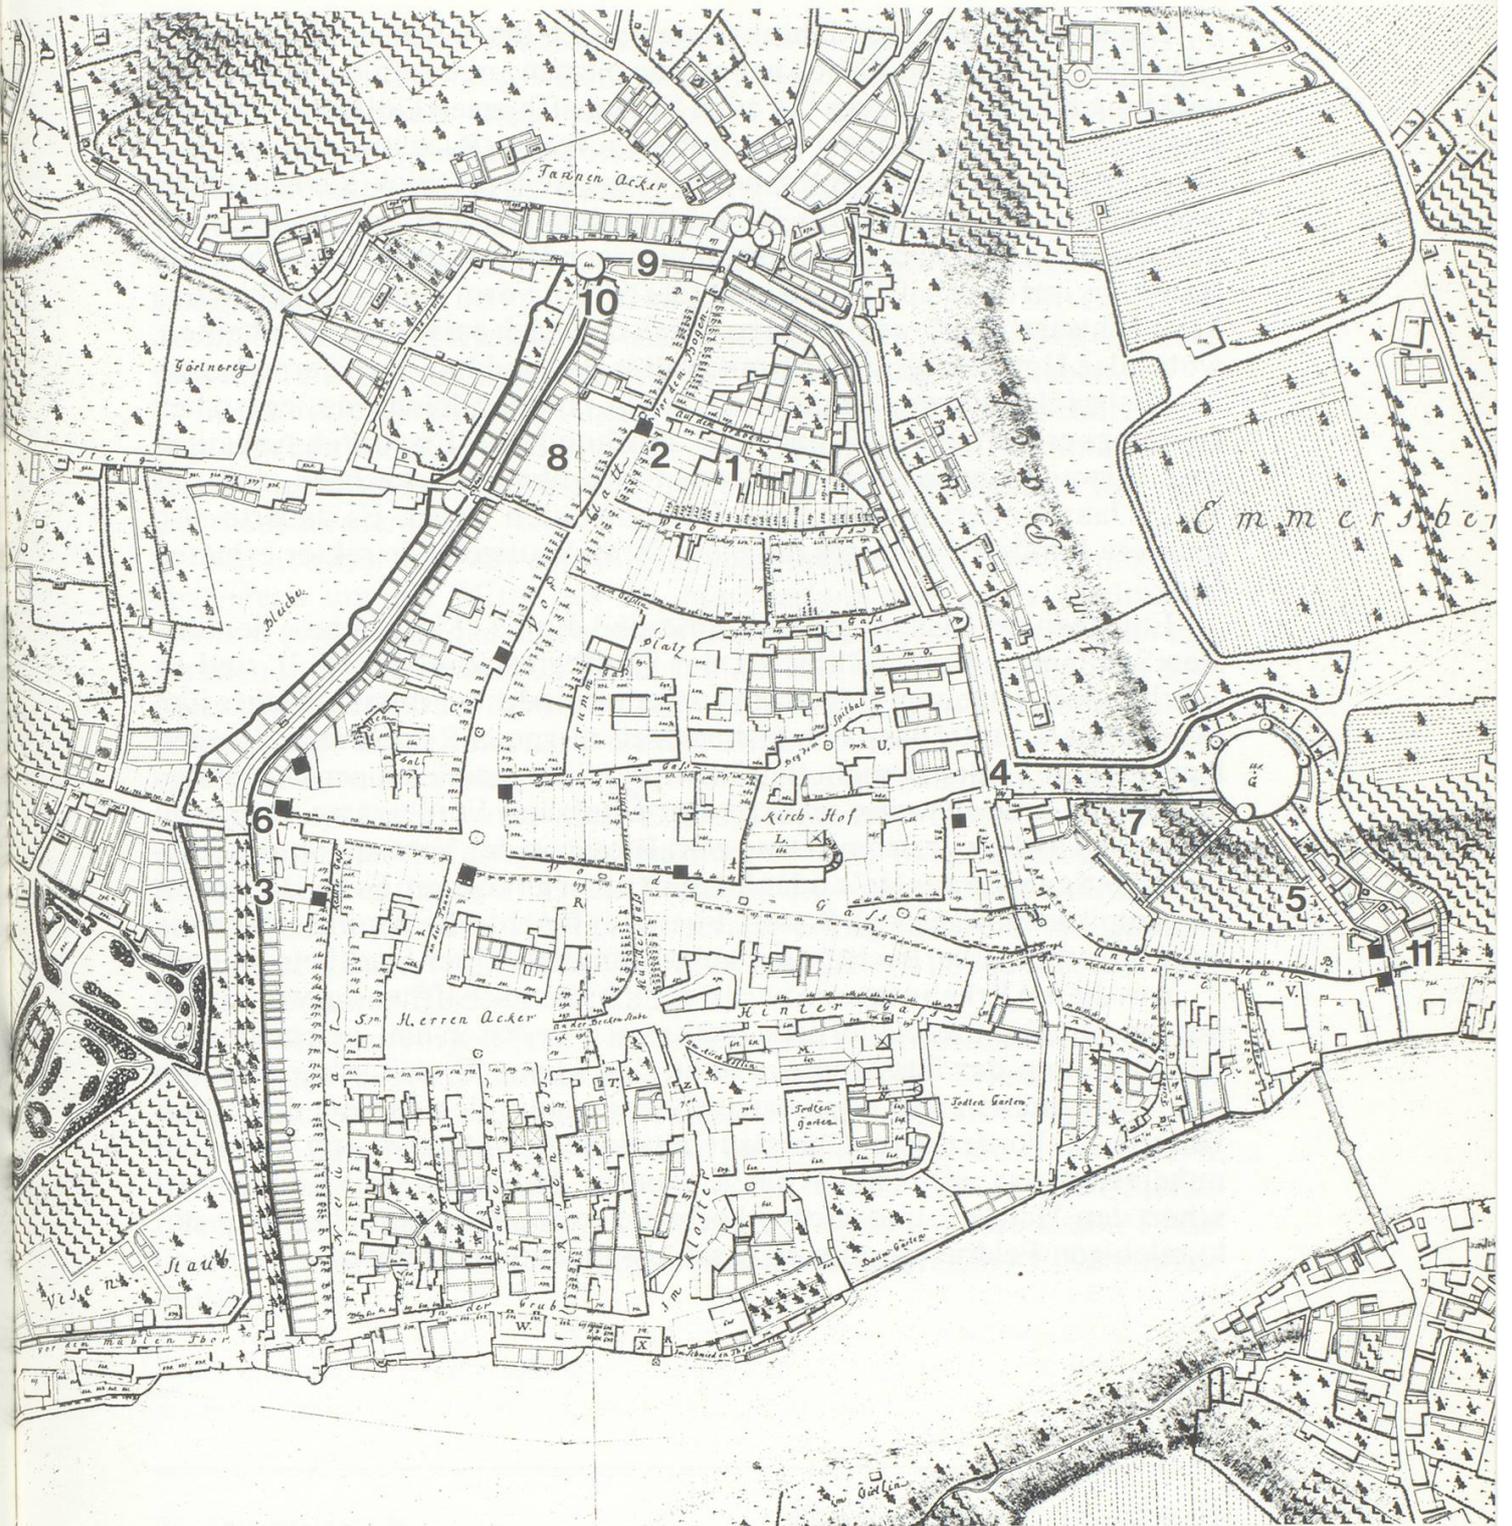
Abb. 30 Der Stadtplan von Johann Ludwig Peyer von 1820 zeigt noch die vollständig erhaltene Stadtbefestigung vor ihrem Abbruch um die Mitte des 19. Jahrhunderts. Eingetragen sind die von 1982 bis 1989 baugeschichtlich untersuchten Abschnitte der Stadtbefestigung sowie als schwarze Quadrate die gesicherten Wohntürme.

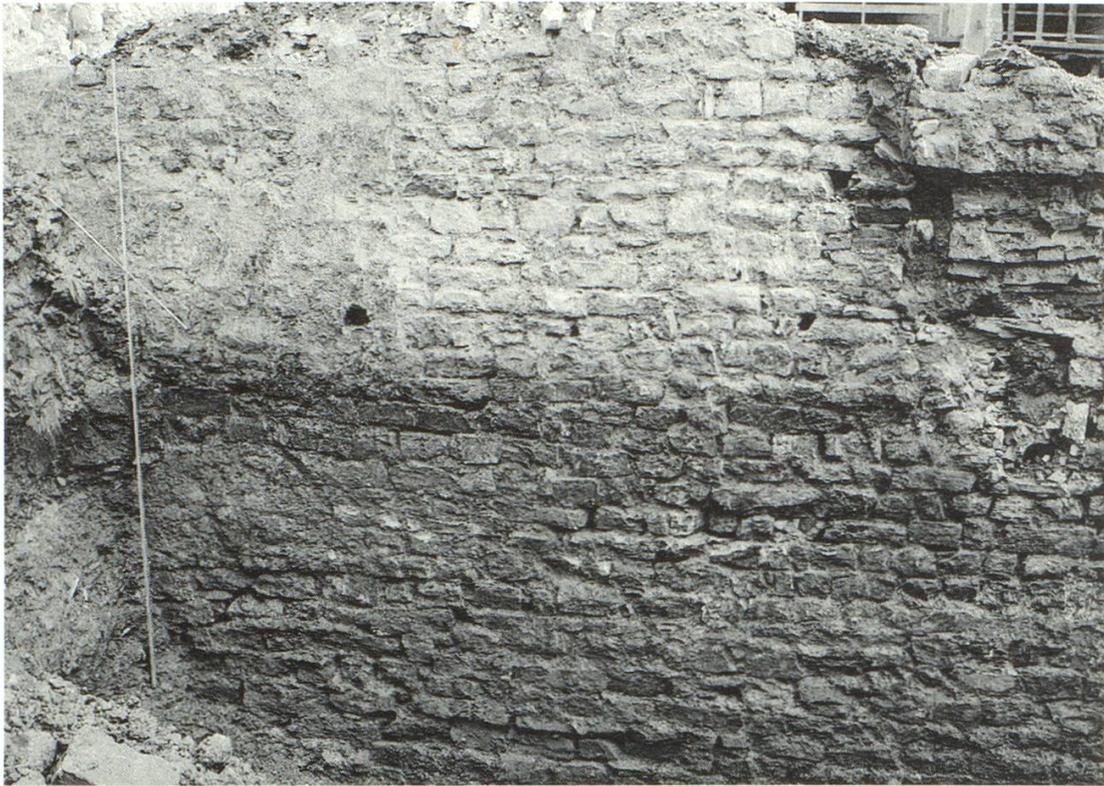
Abb. 32 Ansicht der Stadtmauer Bereich Bahnhofstrasse 56. Links oben der Verputz des 17. Jahrhunderts. Rechts oben ist dieser Verputz für die Maueruntersuchung entfernt worden. Die Unterkante der Messlatte am linken Bildrand bezeichnet das Niveau des ehemaligen Stadtgrabens. Er ist bis ins 17. Jahrhundert etwa 1,2 m hoch aufgefüllt worden (dunkle, untere Mauerfläche).
