Artikel: Der Unnoth in Schaffhausen
Autor: Rahn, J.R.
DOI: <https://doi.org/10.5169/seals-15633>

Der Unnoth in Schaffhausen.

Essais du Viaduc de Paderno sur l'Adda.

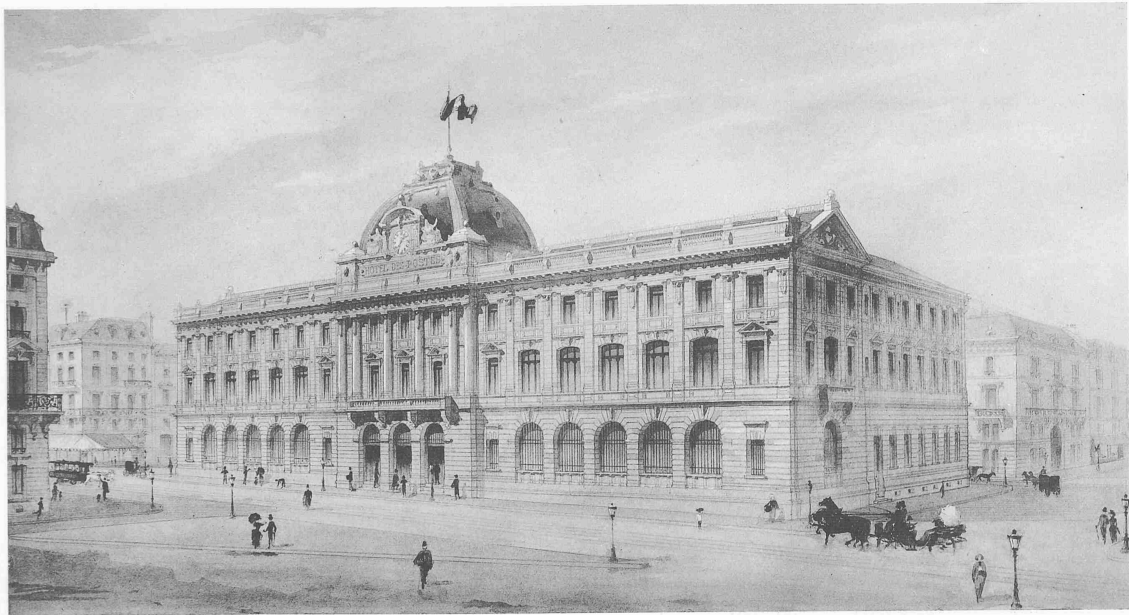
Wettbewerb für ein neues Postgebäude in Genf.

Entwurf von Architect *Eugen Meyer* in Paris.
