**Zeitschrift:** Schweizerische Bauzeitung  
**Herausgeber:** Verlags-AG der akademischen technischen Vereine  
**Band:** 21/22 (1893)  
**Heft:** 7

**Artikel:** Einsturz eines Turmes am Neubau der Garnisonskirche in Hannover  
**Autor:** [s.n.]  
**DOI:** <https://doi.org/10.5169/seals-18160>

## Einsturz eines Turmes am Neubau der Garnisonkirche in Hannover.

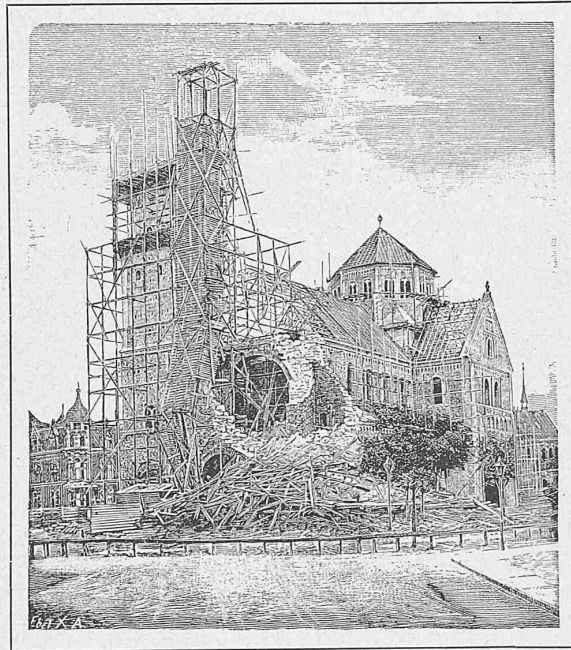
Garnisonkirche in Hannover.

Das Baumaterial der Türme besteht im Kern aus bossierten lagerhaften Sandsteinquadern, die Verblendung aus lagerhaften Kalkbruchsteinen, während der Kern der übrigen Mauern aus Backstein und die Verblendung ebenfalls aus Kalkbruchstein besteht; als Bindemittel diente Kalkmörtel. Die Fundamente der Türme sind 7 m tief und bestehen aus einer Betonsole von 1,50 m Stärke, worauf lagerhaftes Sandbruchstein-Mauerwerk in „verlängertem“ Cementmörtel folgte.

Schon mehrere Tage vor dem Einsturz zeigten sich an beiden Türmen bedenkliche Risse, so dass der Maurermeister, der die Arbeiten ausführt, noch am Abend vor der Katastrophe die Einstellung der Mauerung an den Türmen anordnete. Der Turm hat in seinem Sturze auch mehr als die Hälfte der Giebelmauer mit der Oeffnung der Rose zwischen den beiden Türmen mitgerissen. Wenn auch der östliche Turm noch erhalten ist, so kann erst nach einer genauen Prüfung des Mauerwerkes über dessen Weiterbestand oder Abtragung entschieden werden. Zum Zwecke dieser Prüfungsarbeiten wurde eine Verankerung um das Turmmauerwerk gelegt und die unteren Oeffnungen wurden zugemauert, so dass vorläufig weitere Bewegungen nicht zu befürchten sind.

grabung und Untersuchung des Fundamentes es hoffentlich gelingen werde die wirkliche Ursache des Zusammenbruches klarzulegen. Viel freier äussert sich die „Baugewerks-Zeitung“, der wir unsere Zeichnung verdanken. Dieselbe führt aus, dass das Unglück an der Sache selbst liege: Erstens sei es überhaupt verfehlt, dass man, wo gutes lagerhaftes Material in bester Qualität und nicht teuer zu haben sei, ein solches Bauwerk zum grössten Teil aus unlagerhaften Kalkbruchsteinen aufführe. (Im Centralblatt wird durchweg nur von „lagerhaften“ Kalkbruchsteinen gesprochen; was nun richtig ist, können wir nicht entscheiden.) Zweitens wäre es nötig gewesen, wenn man in demselben Material bauen wollte, wie dies vor 1000 Jahren üblich war, auch die erforderliche Zeit zur Erhärtung des Mörtels

inne zu halten. Dies sei jedoch nicht geschehen, indem die Fundamente und der Sockel im Jahre 1891 gemauert und alles Mauerwerk über demselben vom Frühjahr 1892 bis zum Einsturz ausgeführt worden sei. Drittens wäre es hier, wo die dem Welfenfond entnommenen Mittel nicht fehlten, angebracht gewesen, von dem verderblichen System der Vergabung der Bauarbeiten im Submissionsverfahren an den Mindestfordernden Umgang zu nehmen. Dieser letztere Punkt, d. h. die minderwertige Qualität der Mauerung scheint nach den vorliegenden Angaben wohl die Hauptursache des Zusammensturzes gewesen zu sein.
