Das letzte Tiberhochwasser in Rom

Zeitschrift: **Schweizerische Bauzeitung**

Das letzte Tiberhochwasser in Rom.

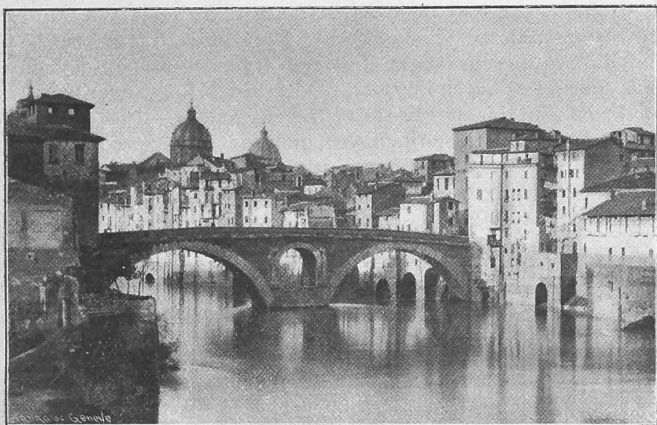
Fig. 1. Der Ponte Fabricio. — Vor der Tiberregulierung.

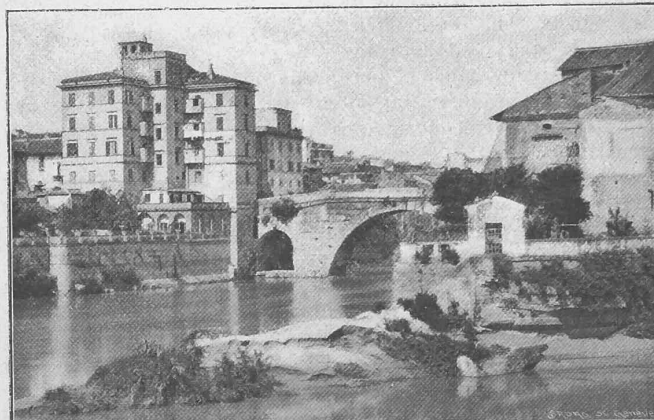
Fig. 2. Der Ponte Cestio. — Vor der Tiberregulierung.
