# Der Brand des Stadttheaters zu Basel

Zeitschrift: **Schweizerische Bauzeitung**

Band (Jahr): **43/44 (1904)**

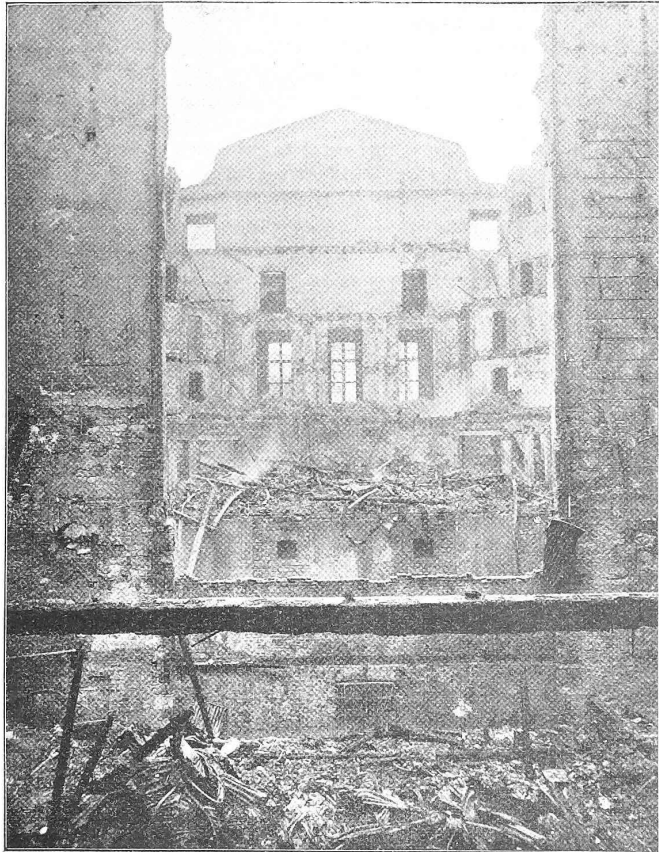
Abb. 4. Blick von der Bühne in den Zuschauerraum.  
Im Vordergrund der zerstörte eiserne Vorhang.

Die Bilder von der Trümmerstätte, die wir unsern Lesern vorlegen können (Abb. 3 und 4) zeigen, was der Brand vom Hause übrig gelassen hat, so wenig, dass daraus die Notwendigkeit eines Neubaus klar ersichtlich ist. Bereits hat auch die Theaterkommission einen Aufruf an die Bürger und Einwohner der Stadt Basel erlassen und zu einer Subskription aufgefordert, um damit dem vorerst noch völlig unberechenbaren Schaden einigermaßen entgegenzutreten zu können. Und bei dem bekannten Opfersinn der Basler Bevölkerung ist nicht zu bezweifeln, dass bald nicht nur alle Wunden, die der Unfall schlug, geheilt sein werden, sondern dass auch in kürzester Zeit neues Leben aus den Ruinen erblühen wird.
