Schlussbericht der Bauleitung über die Bauarbeiten der Chur-Arosa-Bahn

Autor(en): **Bener, G.**

Zeitschrift: **Schweizerische Bauzeitung**

Band (Jahr): **65/66 (1915)**

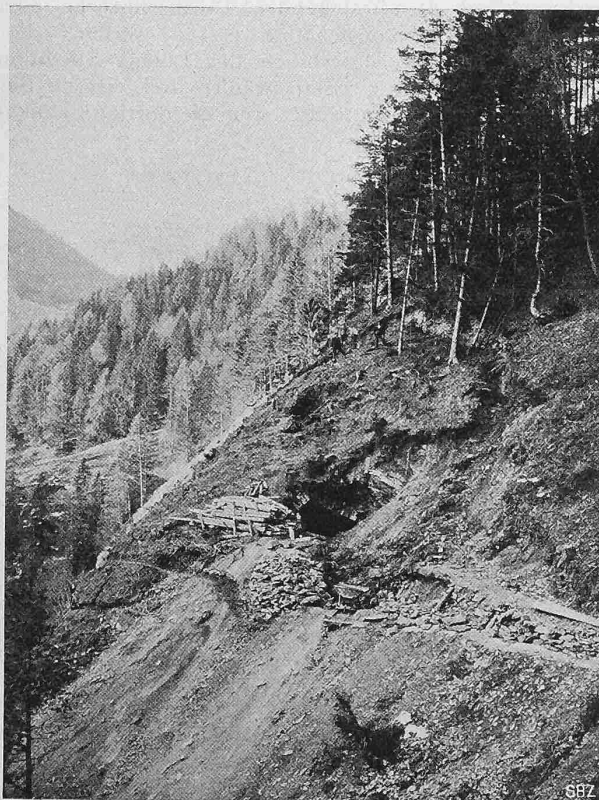
Abb. 2. Nesslaries-Tunnel-Einsturz (6. I. 1913).

Beim Nesslaries-tunnel (Km. 3,46) war nach belgischem System zuerst die Kalotte ausgemauert worden. Als dann beim Strossenabbau im bergseitigen Widerlager eine lehmige Gleitschicht blosgelegt wurde, rutschten die zwei obersten Tunnelringe von 10 m Länge in wenigen Stunden ab. Abbildung 2 zeigt die Deformation der Kalotte während dem Abrutsch, Abbildung 3 die als offener Einschnitt mit starker Futtermauer rekonstruierte Einsturzpartie.
