**Zeitschrift:** Schweizerische Bauzeitung  
**Band:** 71/72 (1918)  
**Heft:** 8

## Das Sanatorium Altein in Arosa.

von Dr. S. Guyer.

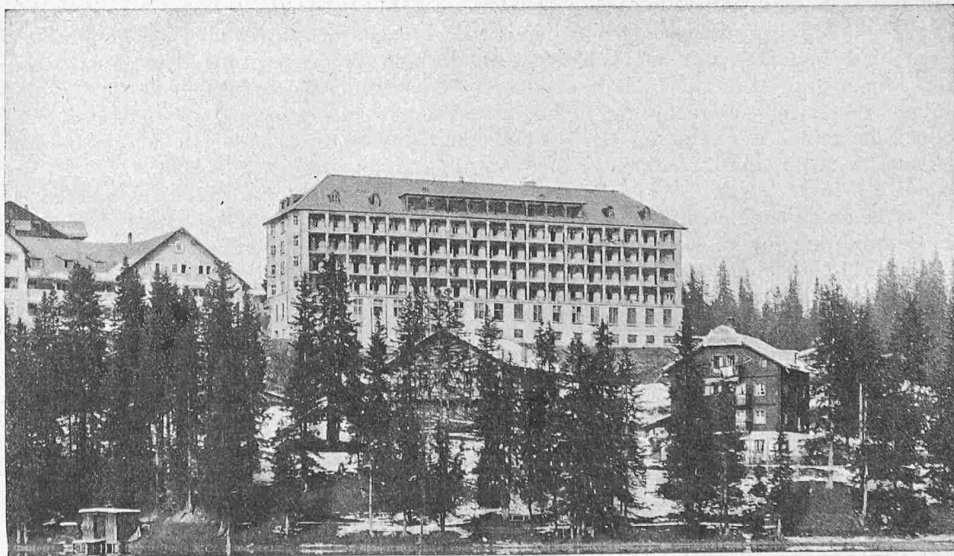
Abb. 11. Das Sanatorium Altein von Süd-Südwest; gegenwärtiger Zustand seiner Umgebung.

Ungleich ausgeglichener und ruhiger wirkt nun der spätere Entwurf (Abb. 10 u. 11), der zur Ausführung gekommen ist: bei ihm ist der Sockel, d. h. das Erdgeschoss mit den Wohnräumen, ganz homogen durchgeführt. Darüber folgen, in vollständig gleichmässigem Rhythmus durchgehend, die vier ebenfalls einheitlich behandelten, in Veranden aufgelösten oberen Stockwerke. Interessant ist, dass die Architekten hier sogar die reizvollen, von Säule zu Säule sich schwingenden Flachbögen des Entwurfs unterdrückt haben; in unerbitlicher, für das Gefühl Mancher wohl fast abstrakt-starrer Konsequenz kommen einzig die mächtigen Horizontalen der Balustraden zum Wort. Das Ganze wird endlich vom ruhig profilierten, einheitlich durchgehenden Dache bekrönt. Es bedeutet wohl einen Tribut an die Rentabilität, dass in diesem Dach noch eine Liegehalle ausgespart wurde; allein die Art und Weise, wie die Architekten sie mit der allgemeinen Silhouette in Einklang gebracht haben, zeigt rhythmisches Feingefühl.

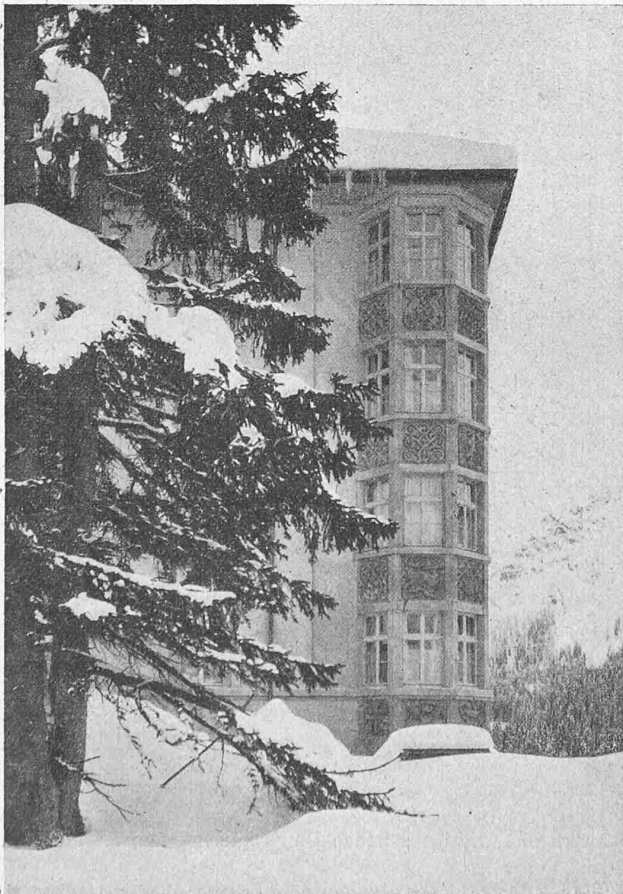
Abb. 12. Nordost-Ecke des Sanatoriums.

sind die wichtigsten Motive, wie die Erker der Eckzimmer, sowie auch die Verteilung der Fenster im allgemeinen bei beiden Entwürfen gleich. Aber eine gewisse stilistische Umänderung haben sie doch erfahren (vergl. die Abbildung 12 auf Seite 92): so gehen die Erker

wie mächtige Prismen vom Dach bis zum Boden durch und der bei einem so monumentalen Bau etwas ländlich anmutende Krüppelwalm ist durch die konsequent ringsherum geführte gerade Linie eines normalen Walmdaches ersetzt.
