Zeitschrift: Schweizerische Bauzeitung
Band: 73/74 (1919)
Heft: 5

Rutsch-Erscheinungen beim Absenken des Ritom-Sees.

Von Ingenieur *Hans Roth* in Zürich.

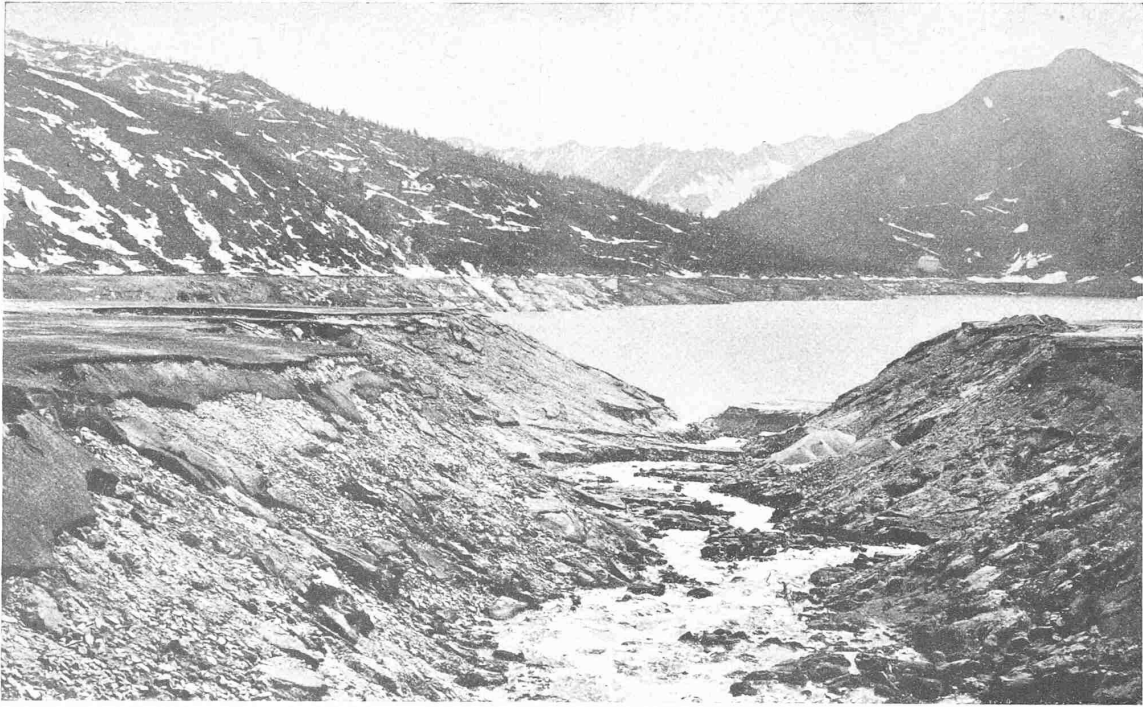
Abb. 6. Einfressen des Tomsee-Abflusses bei seiner Mündung in den Ritom-See (östlich von Punkt B in Abb. 2), 9 Monate nach Absenkung.

Besonders eigenartige Verwüstungen entstehen aber infolge des Einfressens der Bäche in ihr altes Schuttgebiet, in das nach kürzester Frist tiefe Schluchten ausgehöhlt werden (Abb. 5 und 6). Da diese Wühlarbeit, die infolge des vermehrten Gefälles direkt an der Mündungstelle beginnt, gelegentlich serpentinförmige Rinnen erzeugt, geraten infolge des weitergehenden Eingrabens ganze Halbinseln nach und nach in Bewegung und schütten die junge Schlucht zum Teil wieder zu. Brechen aus den neugebildeten Flanken dieser schluchtartigen Graben Quellbäche hervor, dann bildet sich um den Ursprungsort der Quelle eine trichterartige Einsenkung, woraus bei starkem Wasserzudrang eine weite Mulde und später ein Seitental von bedeutender Ausdehnung entstehen kann. Um zu ermessen, wie rasch das Einfressen der Bäche vor sich gehen kann, sei erwähnt, dass der Bach „La Murinascia“ (Abb. 5) seit 1917 ein Tal durch sein am Ostende des Sees gelegenes breites Delta gegraben hat und dass das Ende des Grabens sich bereits auf Kote 1840 befindet (siehe Abbildung 2).

Die Möglichkeit der Schluchtbildung in Deltas durch die mündenden Bäche hängt weniger vom Wasserquantum der Bäche als von der Beschaffenheit des Untergrundes ab. In grobkiesigem Material und in Geröllen vermag viel Wasser trotz vermehrtem Gefälle kaum nach und nach die Bachrinne zu vertiefen, in Schlamm- und Sandböden dagegen schafft wenig Wasser in wenig Tagen ausgedehnte Talbildungs-Systeme, Bilder trostlosester Verheerung, chaotischen Zerfalles.

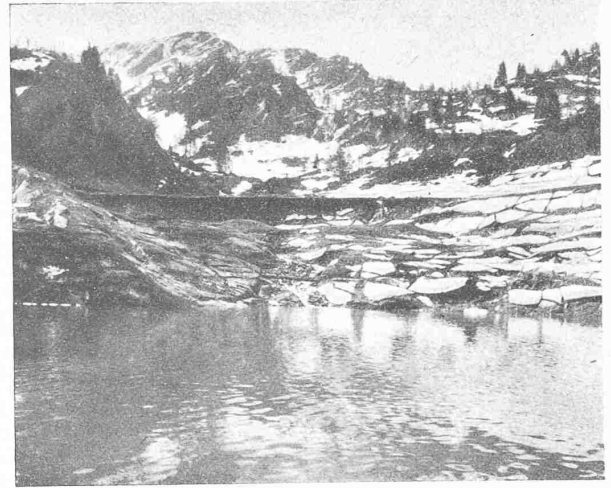
Abb. 8. Einsenkung im Delta des Canariscio di Ritom (Punkt D in Abb. 2).
