INHALT: Die Pfeilerbewegungen der Eisenbahnbrücke über den Rhein bei Eglisau und die Massnahmen zur Sicherung des Bauwerkes. — Zum 20 Jahr-Jubiläum von Letchworth, der ersten Gartenstadt. — Wettbewerb für ein neues Gebäude der Schweizerischen Volksbank in Freiburg. — Ueber die erzwungenen Frequenzen schüttelnder Parallelkurbelgetriebe. — Zur Neubestellung der Direktion im Schweiz. Eisenbahn-

Die Pfeilerbewegungen der Eisenbahnbrücke über den Rhein bei Eglisau und die Massnahmen zur Sicherung des Bauwerkes.

Von E. Münster, Brückeningenieur der S. B. B., Kreis III, Zürich.

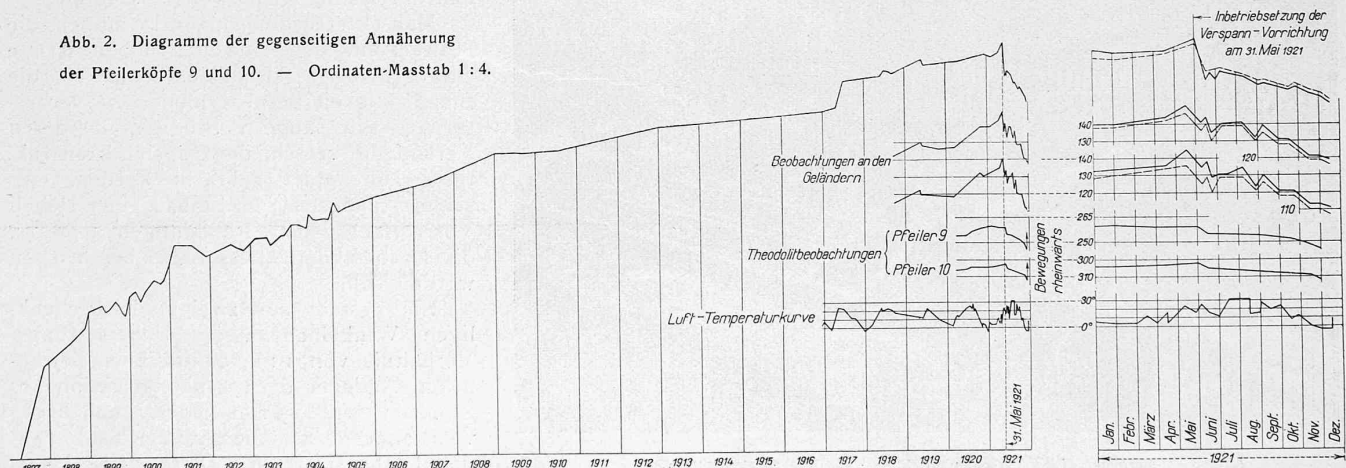
Abb. 2. Diagramme der gegenseitigen Annäherung der Pfeilerköpfe 9 und 10. — Ordinaten-Masstab 1 : 4.

Die Zentren der Gelenkzapfen der beweglichen Auflagerkörper der beiden Hauptträger werden auf die Auflagerplatten, die den Stelzen als Unterlage dienen und die sich mit dem Pfeiler bewegen, hinuntergelotet und die Entfernungen dieser Lote bis zu den Mitten dieser Platten gemessen. Die auf diese Weise erhobenen Masse enthalten die Summen der Bewegungen der *beiden* Uferpfeiler und die Längenänderung des eisernen Mittelträgers infolge der Temperaturschwankungen. Ferner werden beim beweglichen Auflager an drei verschiedenen Punkten die Abstände der Eisenkonstruktion von der Schildmauer gemessen. Als weitere Kontrolle dienen Messungen an den Geländerstangen auf Fahrbahnhöhe. Die Ergebnisse dieser Messungen werden auf die Länge der eisernen Brücke bei 0° C umgerechnet und graphisch aufgetragen (Abbildung 2). Es ist klar, dass durch die Umrechnung auf 0° C die Messergebnisse in ihrer Genauigkeit ungünstig beeinflusst werden. Die im Zeitpunkt der Messung abgelesene Lufttemperatur entspricht im Allgemeinen der Temperatur der gesamten Eisenkonstruktion nicht genau, besonders wenn diese von der Sonne einseitig bestrahlt wird, wodurch in den beiden
