# Die interstaatlichen Brücken zwischen New York und New Jersey

Zeitschrift: **Schweizerische Bauzeitung**

Band (Jahr): **95/96 (1930)**

## Die interstaatlichen Brücken zwischen New York und New Jersey.

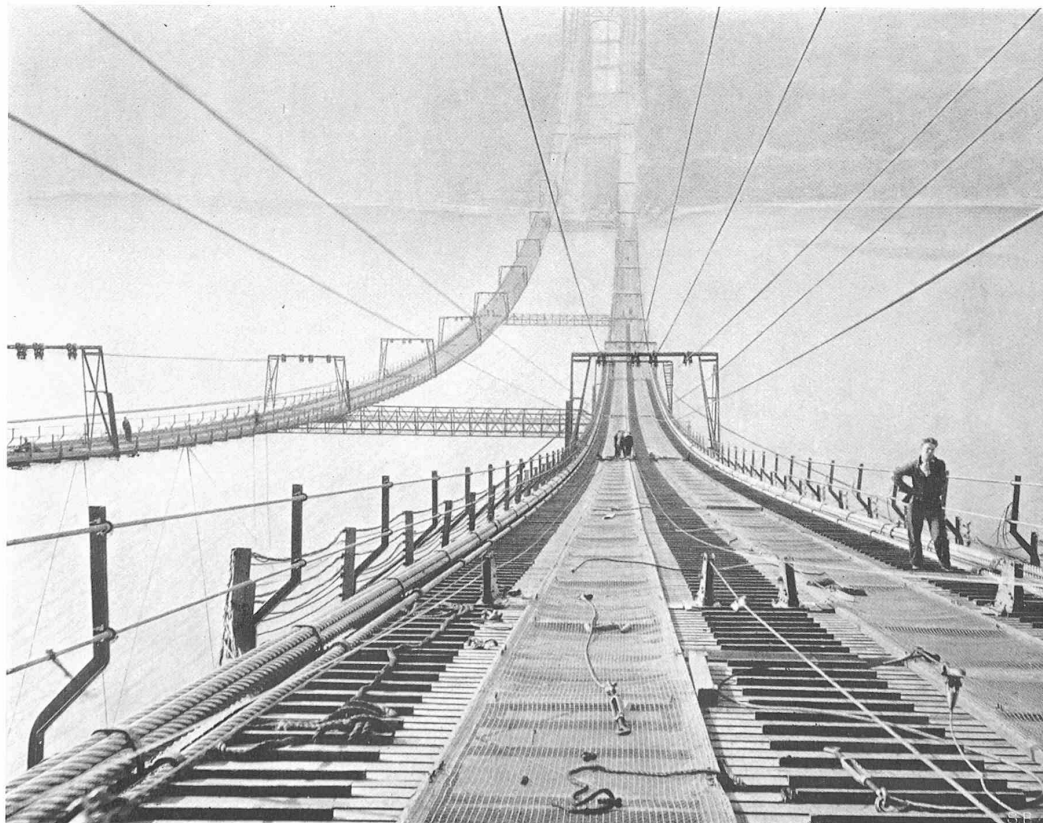
Abb. 22 (unten).  
DIE FERTIGEN HILFSBRÜCKEN  
MIT DEM ERSTEN DRAHT DER  
BRÜCKENKABEL  
21. OKTOBER 1929
