Zeitschrift: Schweizerische Bauzeitung
Herausgeber: Verlags-AG der akademischen technischen Vereine
Band: 99/100 (1932)
Heft: 26

Zur Renovation des Grossmünsters in Zürich.

Von Arch. H. WIESMANN, Kantonsbaumeister, Zürich.

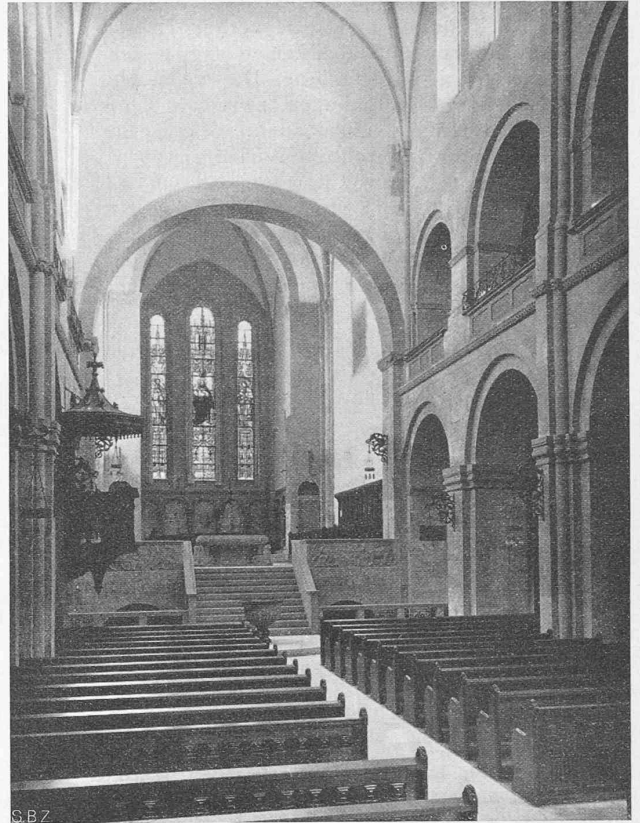
Abb. 9. Blick in das Schiff gegen den Chor; Zustand von 1916.

erhöht und mit gestelzten Rippengewölben überspannt. Auch der Chor wurde verändert und der Kirche angepasst. Dabei kamen zum erstenmal Spitzbögen in Anwendung. Durch das Unvermögen, den Triumphbogen zwischen Chor und Schiff ebenfalls umzubauen, bekam der neue Raum nie die beabsichtigte Wirkung (Abb. 9). Das Schiff wurde vom Chorraum optisch getrennt und wirkte nun viel zu kurz. Die alte Chorfassade mit ihren zwei feingliederten Geschossen (Abb. 3) erhielt überhöhte Proportionen, die durch die Anlage von zwei neuen, seitlichen
