**Artikel:** Die Wellenerzeugungsanlage im Dolderbad  
**Autor:** Escher Wyss & Cie. (Zürich)  
**DOI:** <https://doi.org/10.5169/seals-83290>

### Die Wellenerzeugungsanlage im Dolderbad.

Nach Mitteilungen der ESCHER WYSS Maschinenfabriken A.-G., Zürich.

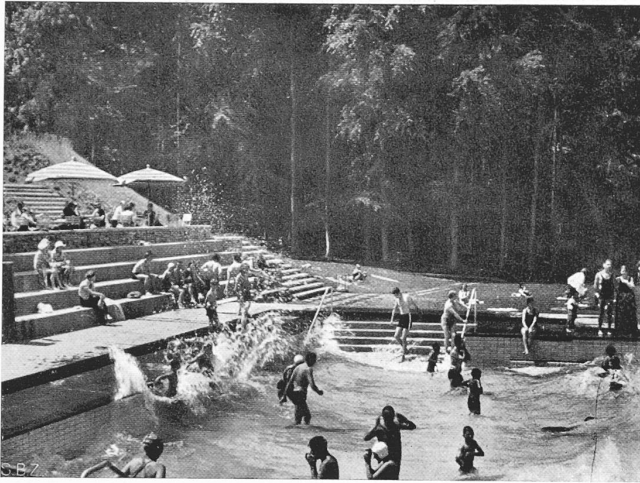
Abb. 7. Südende des Schwimmbeckens mit den Sitzstufen (Wellenschlag mässig).

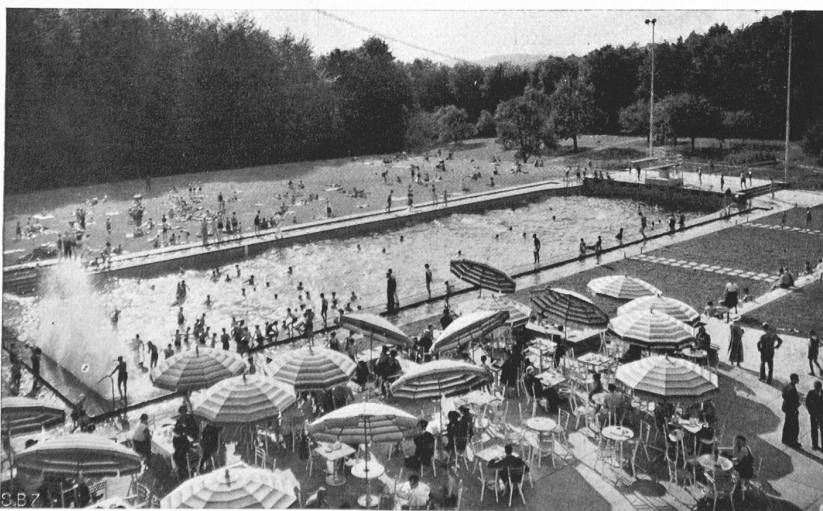
Abb. 9. Gesamtbild aus Osten mit grossen Brandungswellen am Südende. (Photoglob Zürich).
