Probleme des Krankenhausbaues

Von Arch. W. VETTER, Paris

Das Spital «Louis Pasteur» in Colmar

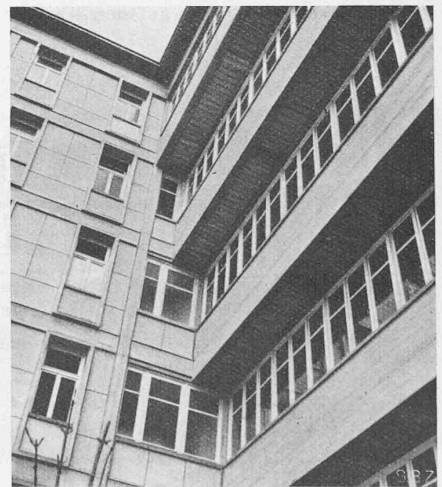
Abb. 7. Einzelheit davon (Rückstaffelung)
