# Neue Bauten aus der Westschweiz

Zeitschrift: **Schweizerische Bauzeitung**

### Neue Bauten der Westschweiz

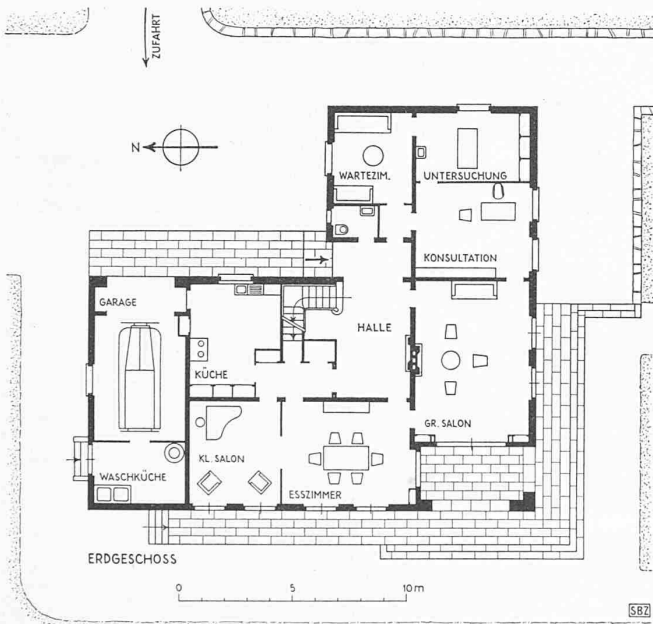
Abb. 1. Arzthaus Dr. Droin in Collonge-Bellerive. — Erdgeschoss 1 : 300

Der winkelförmige Grundriss ergab sich aus dieser Situation und den innern Notwendigkeiten: grosse Giebelfront im Süden, geschützt vor der Bise, Hauptwohntrakt seeseits, Arzträume strassenseits, von jenem unabhängig.
