Artikel: Eisenbeton-Strassenbrücke über den Mänam Pasak bei Ayuthia, Siam

Eisenbeton-Strassenbrücke über den Mänam Pasak bei Ayuthia, Siam

Von GUSTAV E. KRUCK, Dr. sc. techn.,
Dipl. Bauing. E. T. H., first class expert in
H. Siamese M. Waysdepartment, Bangkok,
Siam¹⁾

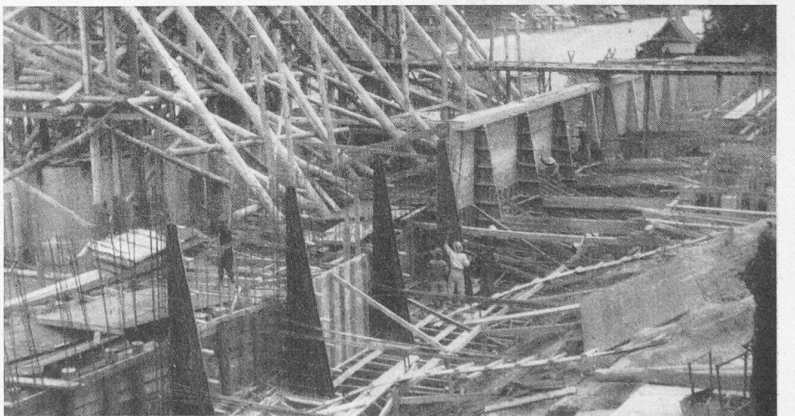
Bild 8. Stützmauer Westufer im Bau, links Pfeiler D

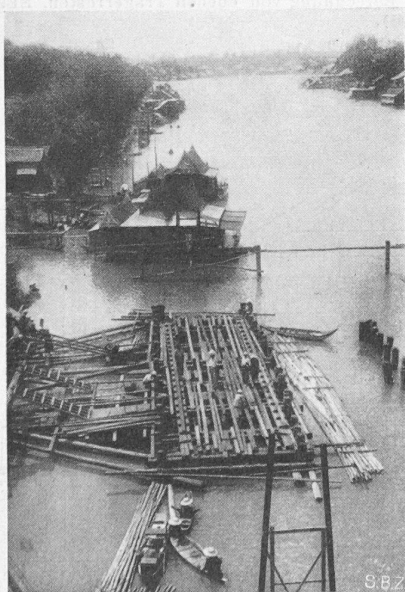
Bild 10. Provisorischer Boden für den Brunnen um Pfeiler C
