Die Renovation des Planta-Hauses am Plazzet in Samedan

Zeitschrift: **Schweizerische Bauzeitung**

Band (Jahr): **65 (1947)**

Von MAX ALIOTH, Arch., Basel

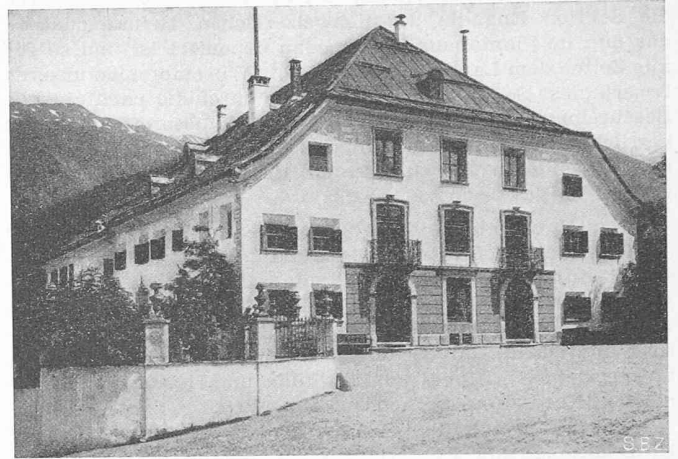
Bild 2. Vor der Renovation (vgl. Bild 6)

Bild 6. Westseite am Platz (vgl. Bild 2)

Wie die Westfassade gegen den Platz früher ausgesehen hat, weiss man nicht; alte Bilder fehlen. Die beiden Portale mit den Balkonen darüber sind vielleicht gleichzeitig mit dem Anbau der Südseite entstanden. In den Jahren 1870 bis 1880 ist die Mittelpartie durch den Einbau übertrieben grosser Fenster mit Hausteine-Umrahmungen, Quader-Imitationen und ein Blechdach verunstaltet worden (Bild 2). Glücklicherweise liess man dabei die beiden Seitenflügel unter den Dachschrägen mit ihren Engadinerfenstern und ihrem reichen Sgraffito-Schmuck stehen, trotzdem sie mit der Mittelpartie gar nicht harmonierten.

Oefen zersprengt (s. SBZ Bd. 123, S. 104*, 1944). Die Amerikaner versprochen, den ganzen Schaden zu bezahlen, und haben dies in der Folge auch getan. Eine grössere Renovation wurde nötig. Der Gedanke drängte sich auf, der Westfassade nun wieder eine stilreine Form zu geben und den unglücklichen Mittelbau von 1870 verschwinden zu lassen. Nach

dem Vorbild der zum Glück intakt gebliebenen Gartenfassade arbeitete ich einen Entwurf aus, der die Zustimmung der Eidg. Kommission für die Erhaltung historischer Kunstdenkmäler, sowie verschiedener Fachleute fand, denen er vorgelegt wurde. Er wurde im Jahre 1944 zusammen mit dem grossen Umbau ausgeführt.

Aussen waren an allen Fassaden Reparaturen durchzuführen; die gegen Westen musste zum Teil abgebrochen und neu aufgebaut werden. Dach und Kamine wurden ausgeflickt, die eingestürzte Umfassungsmauer des kleinen Vorgartens an der Nord-West-Seite mit ihren schönen Barock-Vasen (siehe «Bürgerhaus» Bd. XII, Tafel 8) neu aufgebaut.
