Neubauten der Aktiengesellschaft Adolph Saurer, Arbon: Architekten G.P. Dubois & J. Eschenmoser, Zürich...

Neubauten der Aktiengesellschaft Adolph Saurer, Arbon

Architekten G. P. DUBOIS & J. ESCHENMOSER, Zürich; Mitarbeiter J. GUBELMANN; Bauführung H. STAHEL in Firma Saurer

Automobil-Reparaturwerkstätte

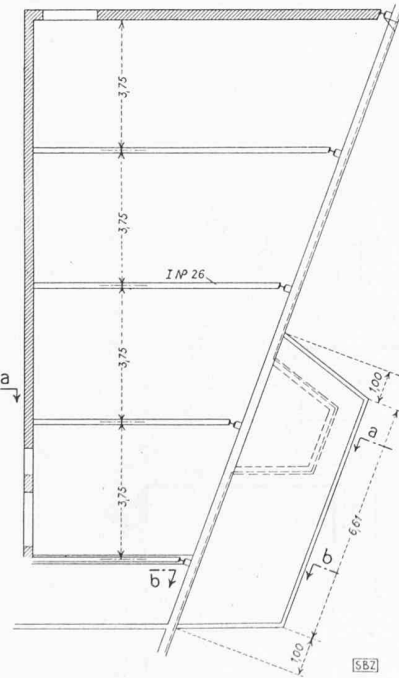
Bild 7. Kopfbau, Decke über dem eingeschossigen Teil, 1 : 200

Im Kopfbau kamen armierte Plattendecken mit Verbundträgern zur Ausführung (Bilder 7 bis 9).

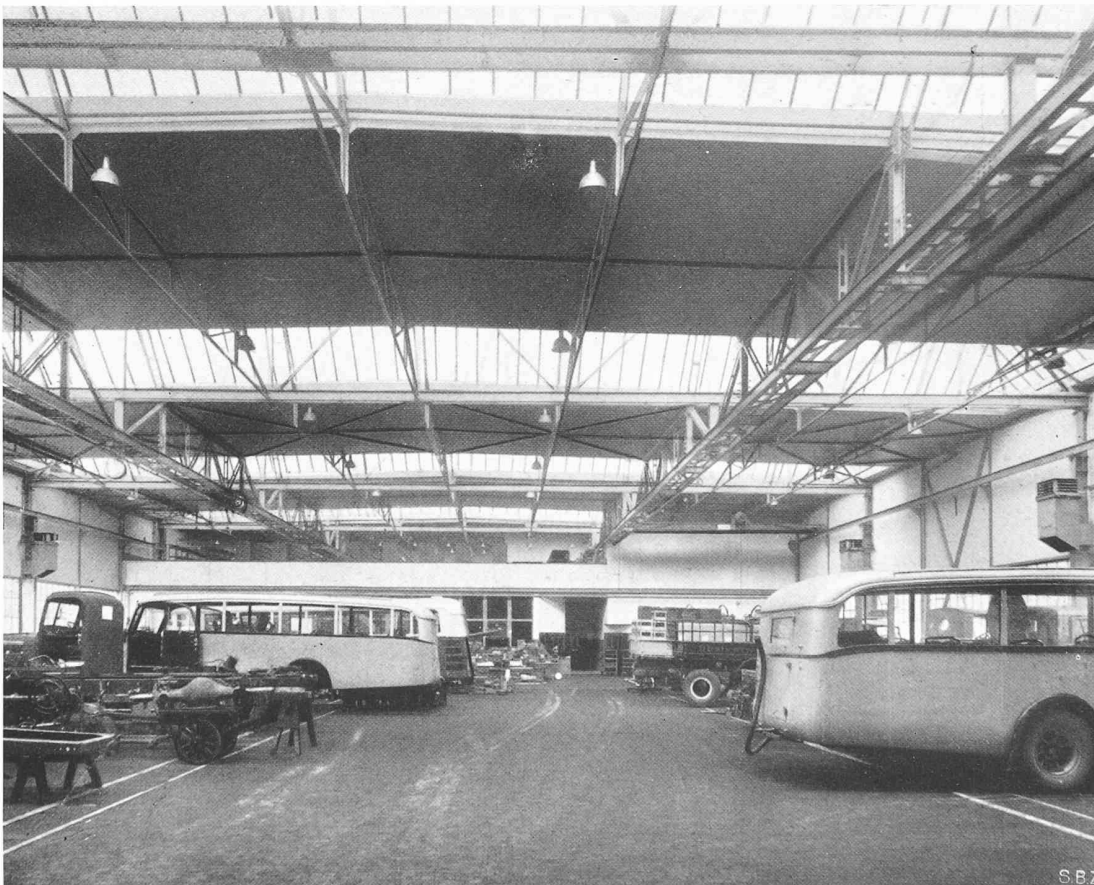
Automobil-Reparaturwerkstätte von 36×86 m stützenloser Fläche bei 8 m lichter Höhe

Die Halle ist in Eisenkonstruktion, die nachstehend näher erläutert wird, erstellt. Das Bemerkenswerteste an ihr ist die stützenlose Ueberspannung der ganzen Hallenbreite und die

Aufhängung der drei Krane, nämlich eines Laufkrans von 5 t Tragkraft und 15 m Spannweite in Hallenmitte und je eines Laufkranes von 3 t Tragkraft und 9 m Spannweite bei den Längswänden. Die Halle wird zur Hauptsache durch Satteldach-Oberlichter mit Thermoluxverglasung belichtet; die Seitenfenster in den Längsfassaden belichten lediglich die entlang diesen Wänden aufgestellten Werkbänke. Die Dachhaut der horizontalen Flächen besteht aus Holzsparren, Schalung und Kiesklebedach.
