Restauration der Stadtpfarrkirche und der Sebastianskapelle in Baden 1936/37

Restoration der Stadtpfarrkirche und der Sebastianskapelle in Baden 1936/37

Von Dr. J. KILLER, Ingenieur und Präsident der seinerzeitigen Baukommission, Baden¹⁾

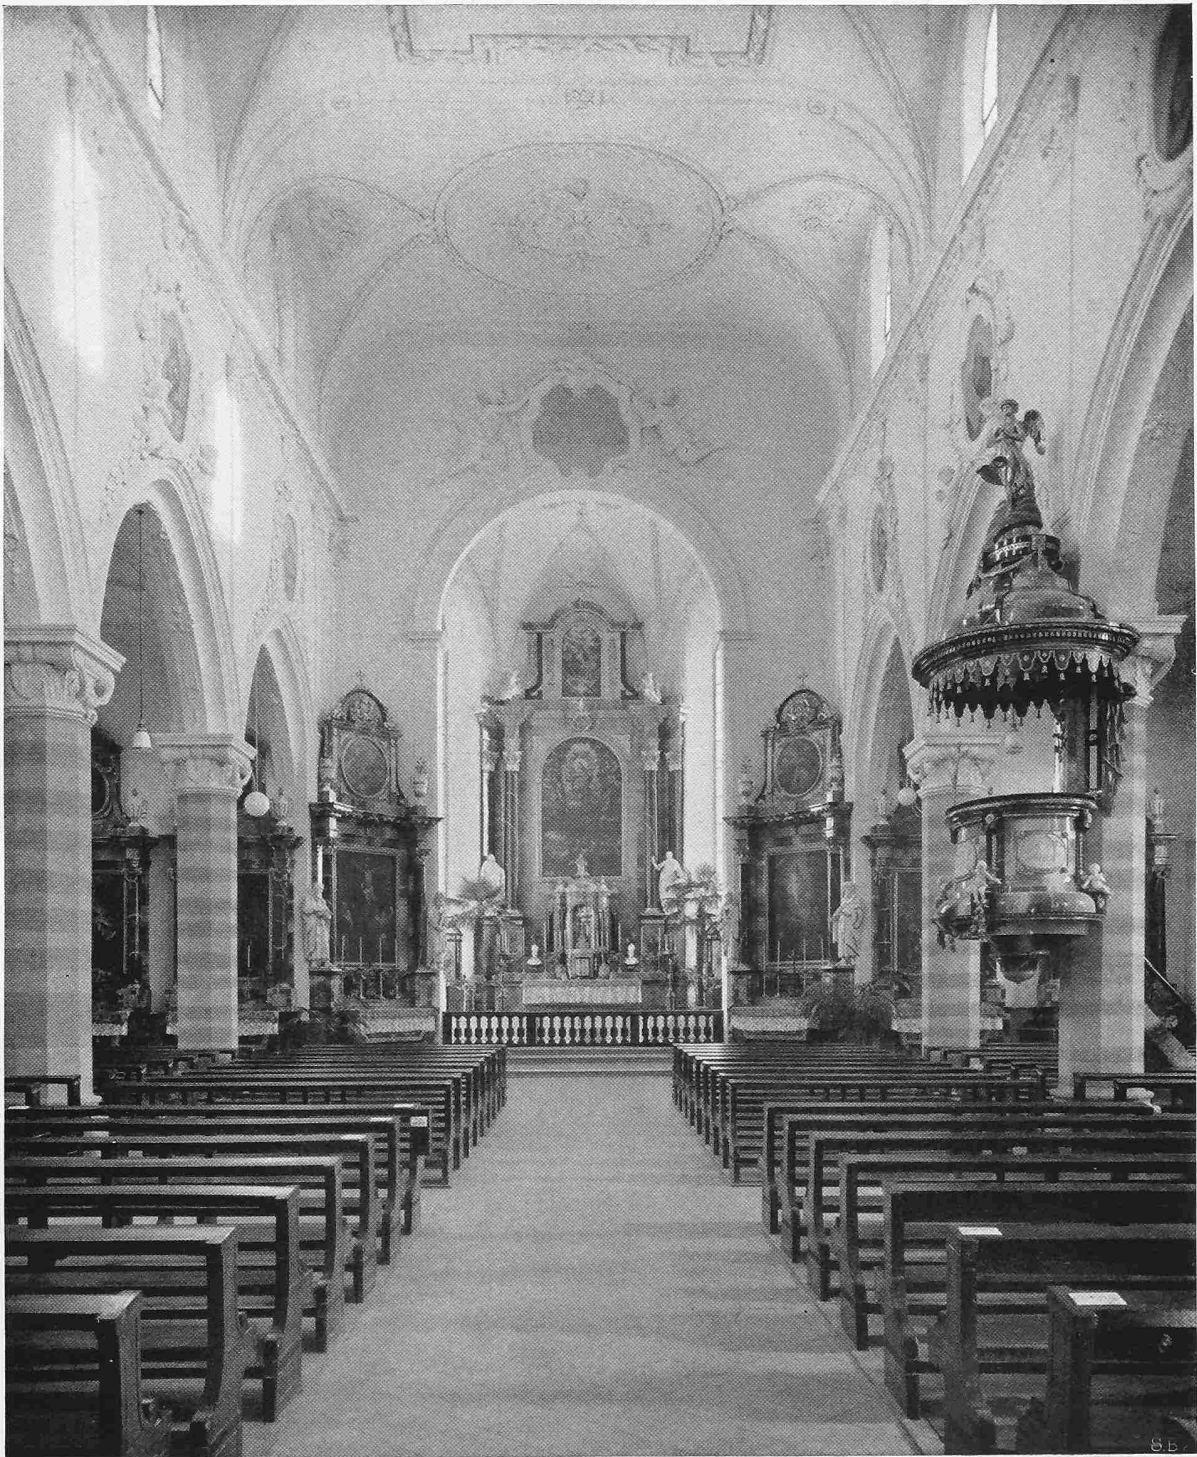
Das Hauptschiff der renovierten Stadtpfarrkirche in Baden

Kirche erbaut vor 1500; die 1612 und 1696/97 ausgeführte barocke Dekoration wurde 1936/37 renoviert

Wände und Decken des reich barockisierten Kirchenraumes waren ganz geschwärzt, obschon erst 1914 eine vollständige Renovation stattgefunden hatte. Grund dieser Verschmutzung war die undichte Heizung, aus der Kohlenstaub mit der erwärmten Luft in die Kirche gelangte; dieser Uebelstand erforderte die Neuanlage der Heizung. Anfänglich war nur ein Neuanstrich des Inneren vorgesehen. Prof. Birchler schlug jedoch vor, die Vergoldung des Stuckes, den Stuckmarmor der Säulen sowie die neugotische Fensterverglasung zu entfernen, da sie den Charakter der Kirche störten. Die Mehrkosten für diese stilgerechte Instandstellung waren gering, da für den Neuanstrich sowieso eine vollständige Eingerüstung im Innern notwendig wurde. Wider Erwarten waren die Säulen aus prächtigen, zweifarbigen, blaubraunen Steinen zusammengefügt, die überarbeitet werden konnten. Nur grober Unverstand hatte über ein solches Farbenspiel der Steine einen Anstrich und 1914 gar Stuckmarmor anordnen können. Bei einzelnen Säulen fanden sich Farbspuren, die auf früheren roten Anstrich hinwiesen; vor 1914 soll er sogar grau gewesen sein. Auch am steinernen Chorgewölbe fanden sich Spuren früherer Ausmalung. Die Fenster erhielten helle Bienenwabenverglasung. Das Kircheninnere wirkt heute mit der einheitlich hellen Tönung bedeutend grösser als früher. Aus dem gleichen Grunde kommt die Schönheit des Deckenstucks viel besser zur Geltung.

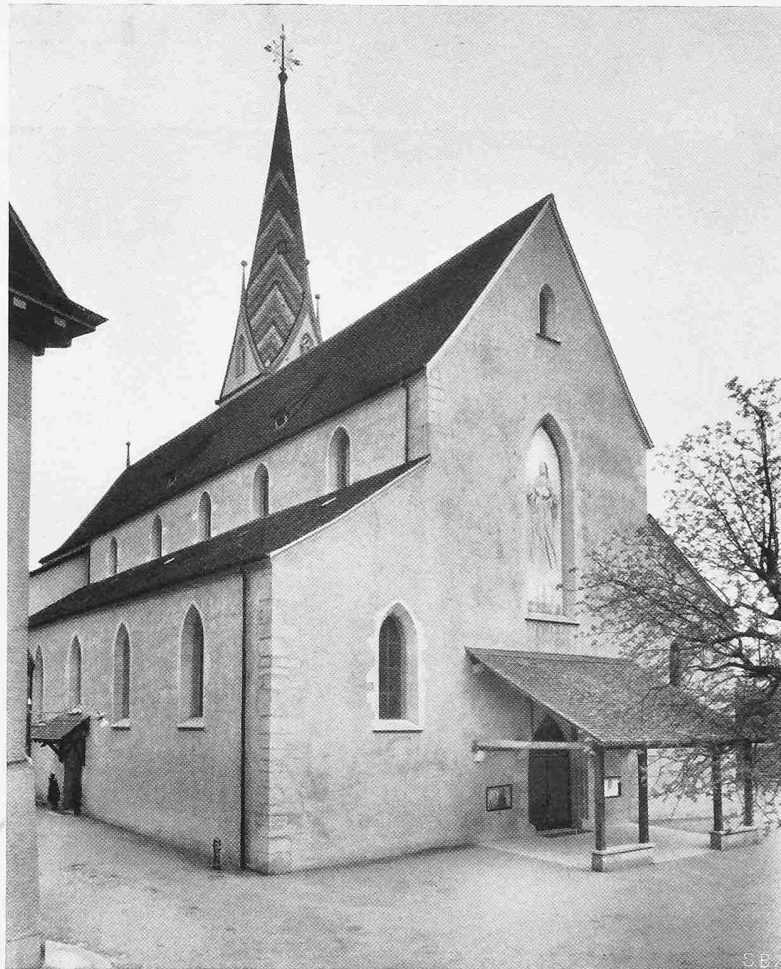
Die neue Westfassade der Stadtpfarrkirche. In der Fensternische
Auffahrt Mariae von P. Bodmer (Mosaik)

Die grösste Veränderung erfuhr die Eingangsfassade, an der alle neugotischen Zutaten der Renovation von 1884 (Strebepfeiler, Giebelaufbauten und Masswerk des Mittelfensters) entfernt wurden. Die beiden seitlichen Fenster hat man nach der Mitte zu verschoben, um eine bessere architektonische Wirkung zu erzielen, und das Mittelfenster wegen des Vordaches höher gesetzt. An Stelle der Rondelle im Giebelfeld trat ein kleines Schlitzfenster. Das neue Portal erhielt gotische Profilierung; es zeigt jetzt eine prächtige Tiefenwirkung. Beim Ausbruch des alten Portals fand sich in dessen Hintermauerung ein Stück der ursprünglichen, gotischen Türeinfassung mit einer Profilierung, die der heutigen ähnlich war. Die Ersetzung sämtlicher Werksteine erfolgte in Grösse und Profilierung getreu den bestehenden.

bisher auf dem Kryptaboden der Sebastianskapelle ruhten. In die neu entstandene Fensternische auf der Ostseite des Chors setzte der Badener Künstler Walter Squarise eine 8 m hohe Christophorusfigur. Die Fensternische über der Eingangspartie schmückt ein Mosaikbild des berühmten Zürcher Künstlers Paul Bodmer, Mariä Himmelfahrt darstellend.

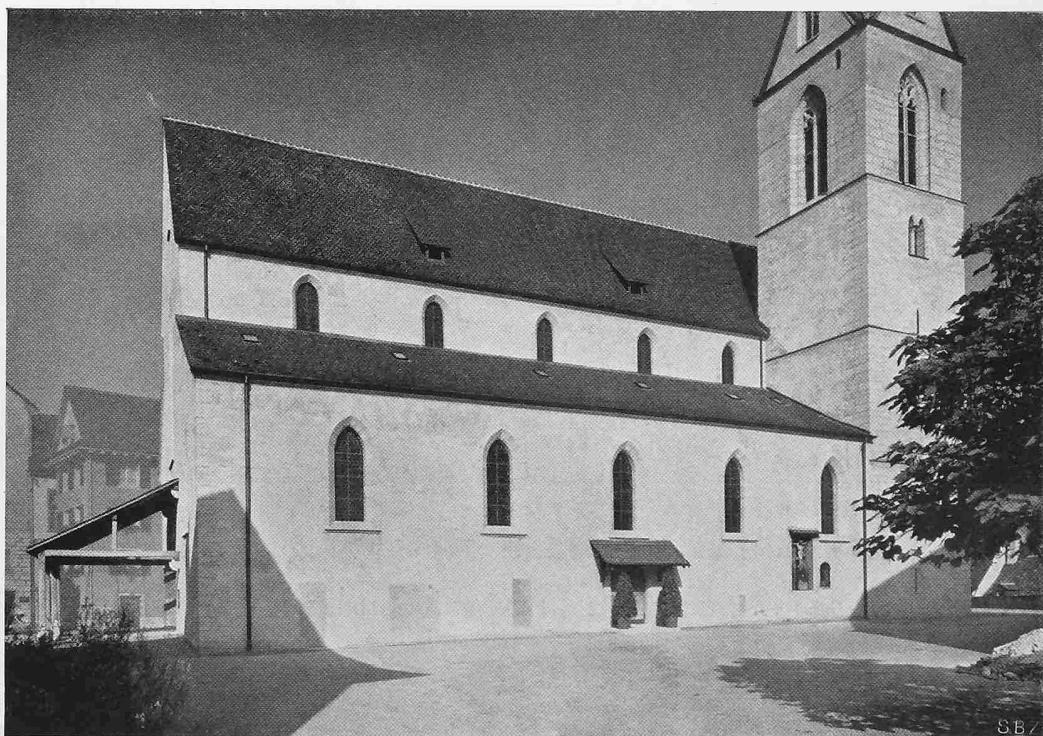
Die Südfassade der Stadtpfarrkirche nach der Renovation von 1936

heute mit seinen freigelegten prächtigen Quadersteinen überaus wichtig. Man kann heute nicht mehr verstehen, warum 1884 die schöne Werksteinmauerung, besonders die der Glockenstube, verputzt wurde. Zur Belebung der Südfassade setzte man fünf steinerne Grabplatten in die Mauer ein, die

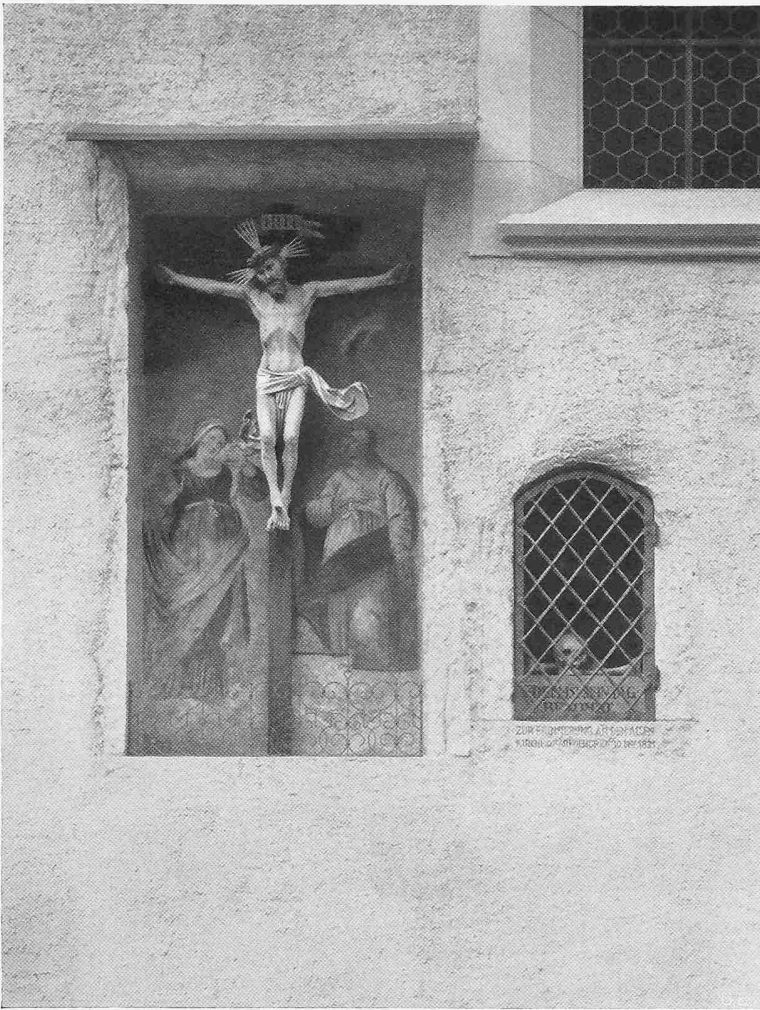
Kreuzigungs-Gruppe und Totenleuchte an der Südseite der Stadtpfarrkirche

Nach der Entfernung des Verputzes entdeckte man auf der Südseite eine Kreuzigungsgruppe und daneben eine Totenleuchte, die zusammen mit dem in der Sakristei aufgefundenen Kreuz zum früheren Friedhof gehörte. Auf der Ostseite des Chors kam ein langes Fenster zum Vorschein, in das Rondellen eingesetzt waren. Auf der Nordseite der Sakristei fand man zwei Nischen mit deutlichen Farbspuren, die ebenfalls zum Friedhof in Beziehung standen. Gleich neben dem Sakristeieingang wurde das genannte gotische Fenster freigelegt, das wesentlich tiefer liegt als die jetzige Fensterflucht. An allen Gebäudeecken kamen prächtige Quader zum Vorschein, die nicht mehr verputzt wurden. Mit Ausnahme der Nischen bei der Sakristei wurden alle Öffnungen restauriert oder markiert. Die verwitterten Fenstereinfassungen sowie die Gesimsabdeckungen wurden in Mägenwiler und Würenloser Muschelkalk ersetzt.

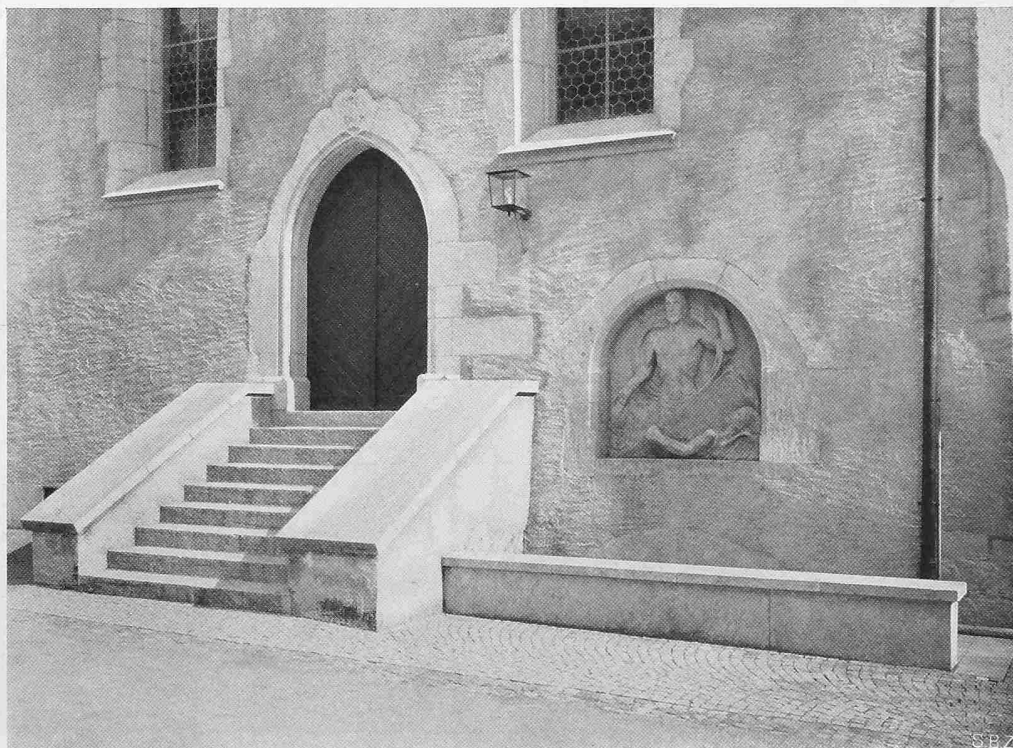
Eingangspartie der Sebastianskapelle, rechts der Abgang zur Krypta, mit neuer Auferstehungs-Plastik von W. Squarise

Die Kapelle wurde nach den selben Grundsätzen restauriert wie die Kirche. Beim Abgang zur Krypta kamen die Oeffnungen zum Vorschein, durch die früher die Gebeine in die Totenkammer gebracht worden waren. Auf der westlichen Giebelseite wurden einige Schiess-Scharten freigelegt, die erkennen lassen, dass die Kapelle als Teilstück der Stadtmauer seinerzeit auch der Verteidigung diente. Die beiden Treppen zur oberen und unteren Kapelle wurden neu angelegt, ebenfalls der Wehrgang, dessen Holzkonstruktion ersetzt wurde. Beim Kryptaabgang ist in eine der alten Oeffnungen eine Plastik von Walter Squarise, die Auferstehung darstellend, eingesetzt worden.
