**Zeitschrift:** Schweizerische Bauzeitung

**Band:** 69 (1951)

## Restauration der Stadtpfarrkirche und der Sebastianskapelle in Baden 1936/37

Von Dr. J. KILLER, Ingenieur und Präsident der seinerzeitigen Baukommission, Baden 1)

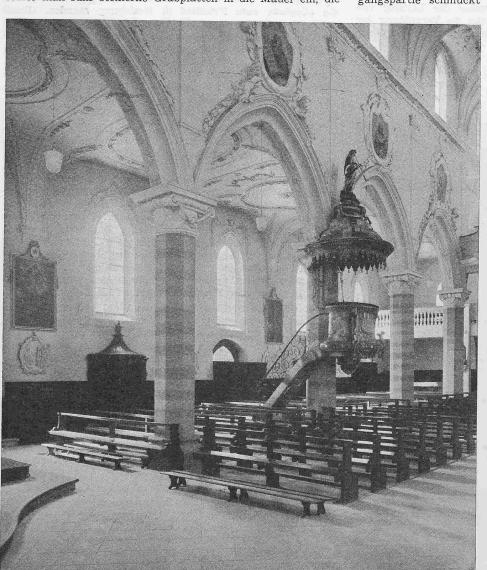
Blick in das Seitenschiff und gegen die Empore, Renovation 1936/37

Wände und Decken des reich barockisierten Kirchenraumes waren ganz geschwärzt, obschon erst 1914 eine vollständige Renovation stattgefunden hatte. Grund dieser Verschmutzung war die undichte Heizung, aus der Kohlenstaub mit der erwärmten Luft in die Kirche gelangte; dieser Uebelstand erforderte die Neuanlage der Heizung. Anfänglich war nur ein Neuanstrich des Inneren vorgesehen. Prof. Birchler schlug jedoch vor, die Vergoldung des Stuckes, den Stuckmarmor der Säulen sowie die neugotische Fensterverglasung zu entfernen, da sie den Charakter der Kirche störten. Die Mehrkosten für diese stilgerechte Instandstellung waren gering, da für den Neuanstrich sowieso eine vollständige Eingerüstung im Innern notwendig wurde. Wider Erwarten waren die Säulen aus prächtigen, zweifarbigen, blaubraunen Steinen zusammengefügt, die überarbeitet werden konnten. Nur grober Unverstand hatte über ein solches Farbenspiel der Steine einen Anstrich und 1914 gar Stuckmarmor anordnen können. Bei einzelnen Säulen fanden sich Farbspuren, die auf früheren roten Anstrich hinwiesen; vor 1914 soll er sogar grau gewesen sein. Auch am steinernen Chorgewölbe fanden sich Spuren früherer Ausmalung. Die Fenster erhielten helle Bienenwabenverglasung. Das Kircheninnere wirkt heute mit der einheitlich hellen Tönung bedeutend grösser als früher. Aus dem gleichen Grunde kommt die Schönheit des Deckenstucks viel besser zur Geltung.

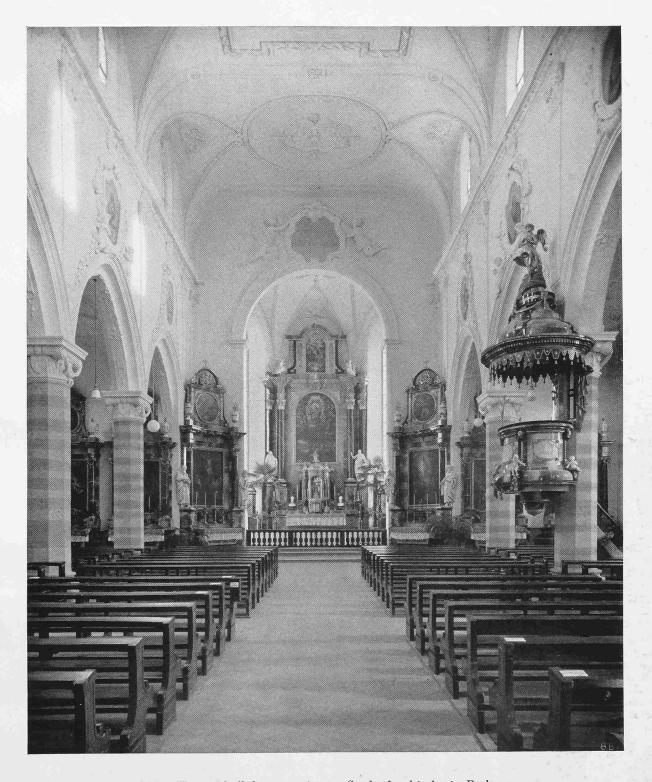
Das Hauptschiff der renovierten Stadtpfarrkirche in Baden

Kirche erbaut vor 1500; die 1612 und 1696/97 ausgeführte barocke Dekoration wurde 1936/37 renoviert

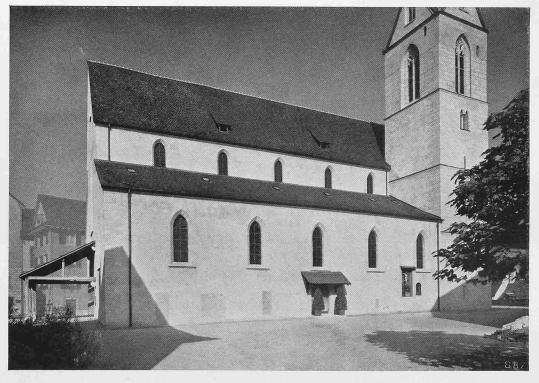
Die Südfassade der Stadtpfarrkirche nach der Renovation von 1936

Nach der Entfernung des Verputzes entdeckte man auf der Südseite eine Kreuzigungsgruppe und daneben eine Totenleuchte, die zusammen mit dem in der Sakristei aufgefundenen Kreuz zum früheren Friedhof gehörte. Auf der Ostseite des Chors kam ein langes Fenster zum Vorschein, in das Rondellen eingesetzt waren. Auf der Nordseite der Sakristei fand man zwei Nischen mit deutlichen Farbspuren, die ebenfalls zum Friedhof in Beziehung standen. Gleich neben dem Sakristeieingang wurde das genannte gotische Fenster freigelegt, das wesentlich tiefer liegt als die jetzige Fensterflucht. An allen Gebäudeecken kamen prächtige Quader zum Vorschein, die nicht mehr verputzt wurden. Mit Ausnahme der Nischen bei der Sakristei wurden alle Oeffnungen restauriert oder markiert. Die verwitterten Fenstereinfassungen sowie die Gesimsabdeckungen wurden in Mägenwiler und Würenloser Muschelkalk ersetzt.

heute mit seinen freigelegten prächtigen Quadersteinen überaus wuchtig. Man kann heute nicht mehr verstehen, warum 1884 die schöne Werksteinmauerung, besonders die der Glokkenstube, verputzt wurde. Zur Belebung der Südfassade setzte man fünf steinerne Grabplatten in die Mauer ein, die
