Restauration der Stadtpfarrkirche und der Sebastianskapelle in Baden 1936/37

Restoration der Stadtpfarrkirche und der Sebastianskapelle in Baden 1936/37

Von Dr. J. KILLER, Ingenieur und Präsident der seinerzeitigen Baukommission, Baden¹⁾

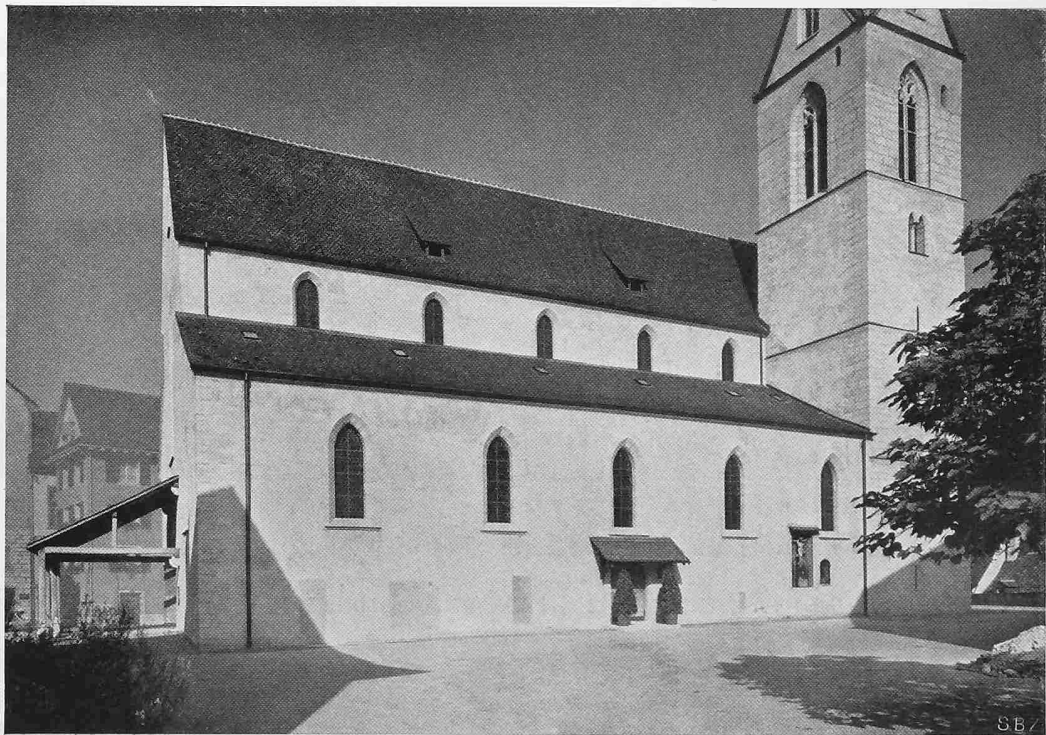
Die Südfassade der Stadtpfarrkirche nach der Renovation von 1936

Nach der Entfernung des Verputzes entdeckte man auf der Südseite eine Kreuzigungsgruppe und daneben eine Totenleuchte, die zusammen mit dem in der Sakristei aufgefundenen Kreuz zum früheren Friedhof gehörte. Auf der Ostseite des Chors kam ein langes Fenster zum Vorschein, in das Rondellen eingesetzt waren. Auf der Nordseite der Sakristei fand man zwei Nischen mit deutlichen Farbspuren, die ebenfalls zum Friedhof in Beziehung standen. Gleich neben dem Sakristeieingang wurde das genannte gotische Fenster freigelegt, das wesentlich tiefer liegt als die jetzige Fensterflucht. An allen Gebäudeecken kamen prächtige Quader zum Vorschein, die nicht mehr verputzt wurden. Mit Ausnahme der Nischen bei der Sakristei wurden alle Öffnungen restauriert oder markiert. Die verwitterten Fenstereinfassungen sowie die Gesimsabdeckungen wurden in Mägenwiler und Würenloser Muschelkalk ersetzt.

heute mit seinen freigelegten prächtigen Quadersteinen überaus wuchtig. Man kann heute nicht mehr verstehen, warum 1884 die schöne Werksteinmauerung, besonders die der Glockenstube, verputzt wurde. Zur Belebung der Südfassade setzte man fünf steinerne Grabplatten in die Mauer ein, die
